| 2. Radicado y Fecha: | Informe Técnico 112-0985-2015 del 28 de Mayo de 2015 | | | | | | | |
| <ul style="list-style-type: none"> <li>Verificación de requerimientos en el Informe Técnico 112-0985-2015 del 28 de Mayo.</li> </ul> | | | | | | | | |

31. ANEXOS: Imágenes predio.

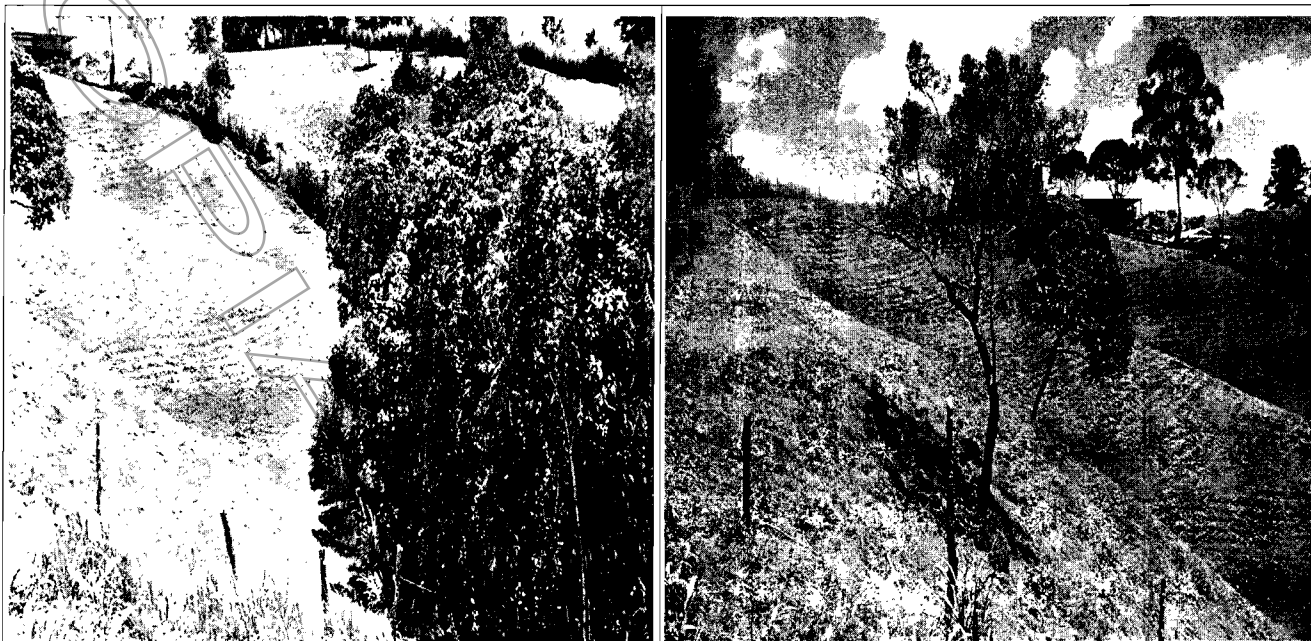
- Con las acciones implementadas por la señora Quiñones se evidencia la mejora, recuperación y revegetalización natural en la ronda hídrica.

Zona de protección del nacimiento e implementación de potreros.
