INFORME TECNICO DE QUEJA

| 1. Asunto: Queja ambiental | | | |
| 2. Radicado y Fecha: SCQ-131- 0743 del 31 de agosto de 2015 | | | |
| 7. Proyecto, Obra o Actividad: Predio rural con vivienda. | | | |

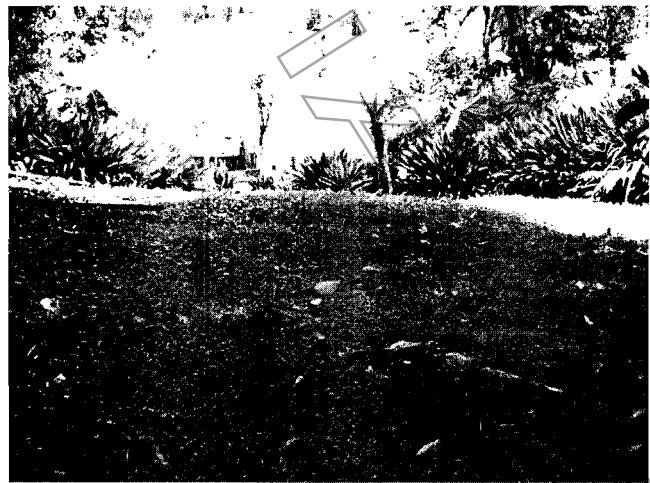
- Se hizo un recorrido por perímetro del vaso freático sin observar vertimiento alguno, como tampoco se evidenciaron olores desagradables o vectores que indiquen afectación ambiental al ecosistema acuático.
- En relación con las quemas denunciadas, encontramos al interior del predio Guadalcanal, un acopio con residuos de poda que realizan en periodos superiores a un mes, de estos seleccionan el pasto y hojas para compostaje y las ramas las queman de forma controlada eventualmente en un lugar retirado de las viviendas.

En la primera imagen muestra la ubicación del sistema séptico con relación al lago donde no observamos indicadores de contaminación relacionada con aguas residuales, seguidamente la evidencia de residuos de la quema controlada sin generar impactos ambientales relevantes.
