1. Asunto: Atención Queja Ambiental			
2. Radicado y Fecha: SCQ 131-0654-2015 del 04 de agosto de 2015			
3. Municipio y código: Rionegro: 5615		4. Vereda y Código: La Quebra 050161501106

5. Paraje o Sector: Los tanques		6. Tipo de afectación ambiental: Uso de Agua	
7. Proyecto, Obra o Actividad: Vivienda Rural			
8. Nombre del Predio: La SIMADONA		9. Folio de Matrícula Inmobiliaria (FMI): 020-753 y 020-754

10. Localización exacta donde se presenta el asunto: 200 metros arriba de la Estación de Servicios La Catalana en la vereda La Quebra del Municipio de Rionegro, vía Santa Elena.

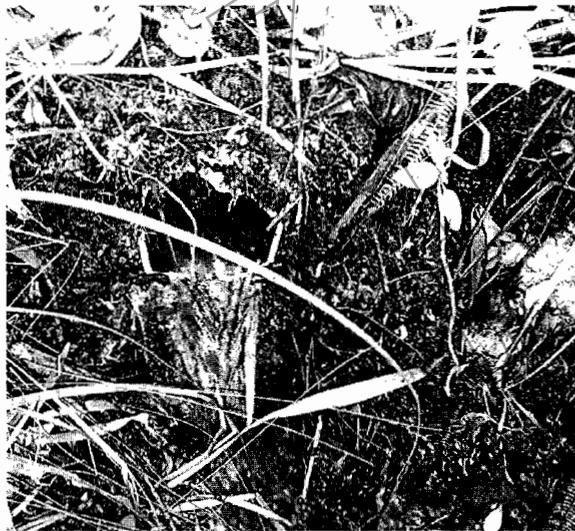
Ruptura del tubo

- ✓ El señor Arbeláez argumenta en el escrito, que no cuenta con agua en su predio debido a que en la parte alta se está captando por medio de tubería todo el recurso por el señor Jorge Duque, en recorrido de campo se verificó que el tubo mencionado por el quejoso había sido interrumpido y el agua fluía normalmente, como se muestra en la foto.

- ✓ En la vista se pudo constatar que no se está realizando captación alguna en el sitio mencionado por el señor Rodrigo Arbeláez, que lo que está pasando en el momento es que el agua se está profundizando en una parte de la acequia.
- ✓ En la parte alta no se está captando por medio de tubería todo el recurso, contrario a lo manifestado en la queja, debido a que esta tubería fue interrumpida, dejando correr el flujo de agua normal.

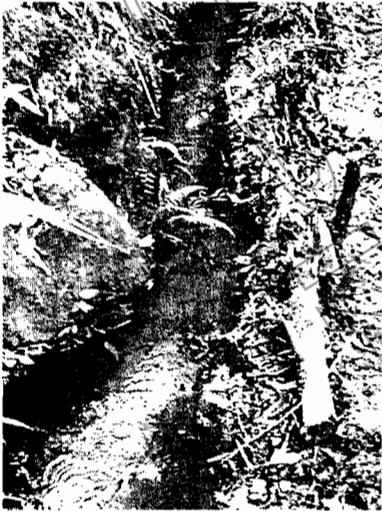
- ✓ Se continuó el recorrido por la acequia y a unos 200 metros aproximadamente, ya el agua se desaparece debido a que se infiltra en el terreno, como lo muestra las siguientes imágenes.
