INFORME TÉCNICO DE QUEJA

1. Asunto:	Atención Queja Ambiental.		
2. Radicado y Fecha:	SCQ-131-0627-2015 de 28 de julio de 2015		
3. Municipio y código	Guarne / 5318	4. Vereda y Código:	Chaparral / 50131801025

23. Principal recurso afectado:			
Suelo	Agua	Aire	Flora
			Fauna
			Paisaje
24. La actividad está siendo realizada:			
Con permiso:		Sin Permiso:	
25. Descripción sucinta de lo manifestado por el usuario en la queja:			
Los interesados manifiestan que se construyó una vivienda que al parecer está haciendo las descargas de agua residuales directamente a una fuente que discurre por el sitio. Verificar si tienen sistema séptico.

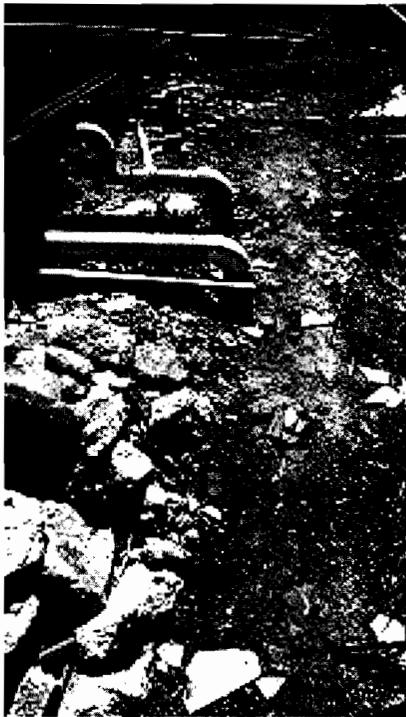
- La visita fue guiada por la señora Bernarda Montoya, hermana del señor Albeiro Montoya.
- Se realizó recorrido por el predio en el cual actualmente se está construyendo una vivienda de dos pisos, durante el recorrido se pudo evidenciar que se están realizando las conexiones para el tratamiento de las aguas residuales a un pozo séptico con que cuenta el señor Albeiro Montoya en otra propiedad y el cual presta servicio a 4 viviendas más.
- Durante el recorrido no se evidenciaron afectaciones ambientales que sean objeto de control y seguimiento por parte de La Corporación.

Imagen 1. Tuberías que conducirán aguas residuales hasta el pozo séptico.
