INFORME TÉCNICO DE QUEJA

| 1. Asunto: Atención a queja ambiental. | | | |
| 7. Proyecto, Obra o Actividad: Movimiento de tierra. | | | |
| 19. Expediente No: SCQ-131-0693-2015 | | 20. Relacionado con otros Expediente: N.A | |

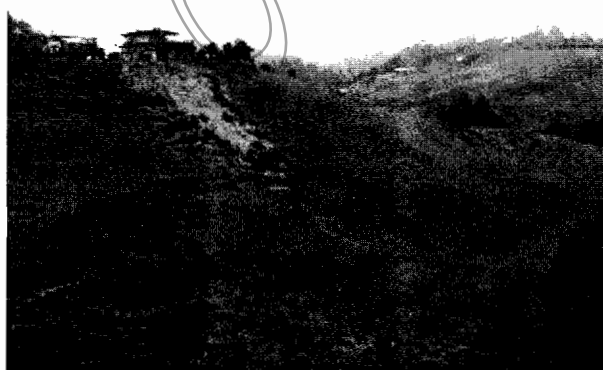
**Ilustración 2- Movimiento de tierra 2013**

- En el lugar, con cedula catastral 6152001001003000129, se observa un movimiento de tierra, adyacente a una fuente hídrica, que se encuentra en proceso de revegetalización.

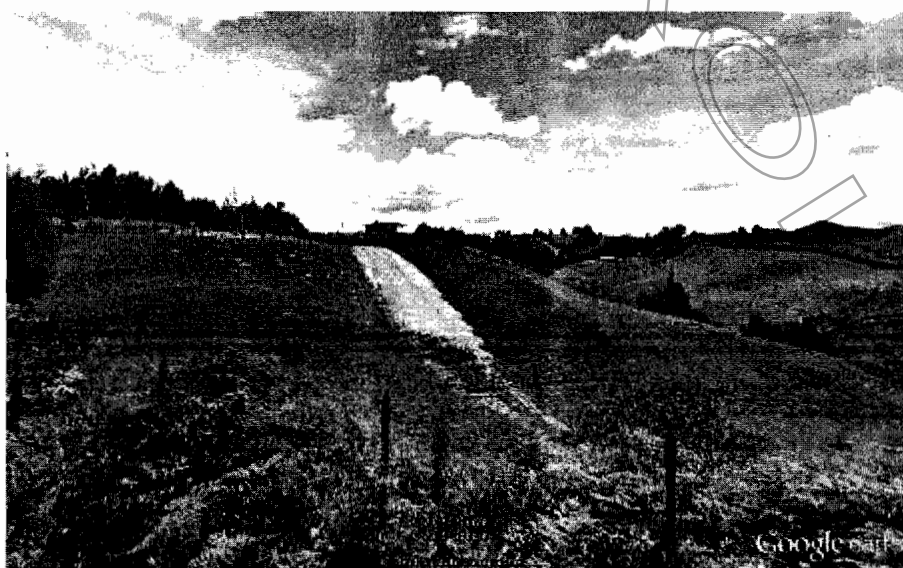
**Ilustración 3- Imagen satelital julio 2013**

- Dicho movimiento de tierra, verificando las imágenes satelitales se realizó hace 2 años (julio de 2013).

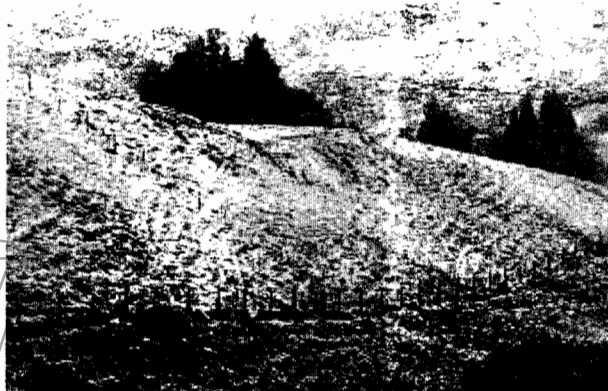
Ilustración 4- Movimiento de tierra actual

- Igualmente se encontró un nuevo movimiento de tierra en la parte alta de la colina; además no se observan manchas de sedimentación a la parte baja.

- La fuente hídrica se encuentra en la parte baja de la colina, sin sedimentos.
- El movimiento de tierra se realizó sin contar con el visto bueno de movimiento de tierra, según lo manifestado por el señor Carlos Toledo, funcionario de la Subsecretaría ambiental.
- El predio posee restricciones ambientales, según el Acuerdo 250 de 2011 de protección por alta pendiente y agroforestal.
