RESOLUCIÓN No. **112 0156**

POR MEDIO DEL CUAL SE IMPONE UNA MEDIDA PREVENTIVA Y SE ADOPTAN OTRAS DETERMINACIONES

Que en atención a la Resolución con radicado N° 131-0752 del 18 de Julio de 2013, funcionarios de esta Corporación, realizaron visita al lugar indicado el día 06 de febrero del 2015, y como resultado de la visita se generó el Informe técnico con radicado 112-0340 del 19 de febrero del 2015, en el cual se evidencio la situación encontrada así:

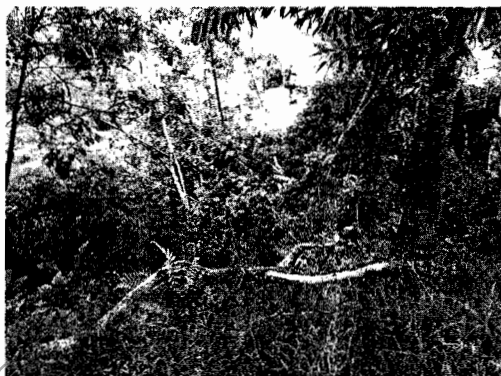
Fotografía 2. Sitio de captación de agua para el predio

- ✓ *La fuente hidrica que discurre por el predio, no se encuentra protegida con cerco, por lo tanto permite el acceso directo del ganado Sin embargo, de evidenció que en el sitio donde capta el agua para la finca, está cercado y aislado con alambre.*

- *“Proteger la zona de Retiro para impedir el acceso directo de ganado.*
- *Establecer actividades tendentes a evitar el derrame de excretas líquidas a campo abierto.*
- *Establecer compostera para el manejo de biológicos (placentas, ombligos, muertos.”*

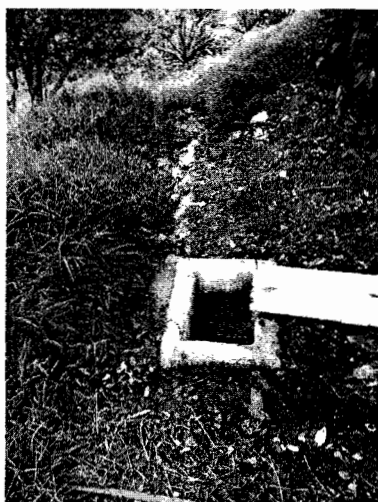
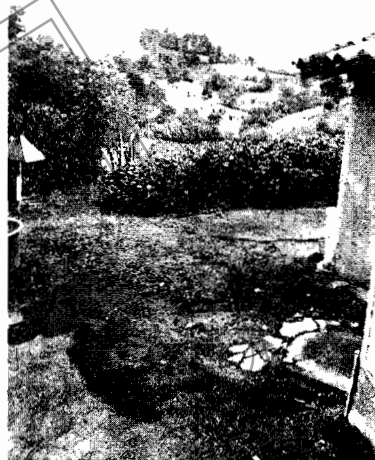
Fotografía N° 3 derrame de excretas líquidas

- ✓ Por fuera de los corrales, se observó el derrama de excretas líquidas, a campo abierto. Según información suministrada por el señor Álvaro Ospina este derrame se produjo debido a que hubo un ruptura de un tubo
- ✓ Por fuera de los corrales, se observó el derrama de excretas líquidas, a campo abierto. Según información suministrada por el señor Álvaro Ospina este derrame se produjo debido a que hubo un ruptura de un tubo

- ✓ Se evidenció derrame de excretas líquidas a campo abierto, al parecer por ruptura de uno de los tubos.
- ✓ Las excretas son llevadas a un tanque estercolero, para luego ser utilizado para fertilizar los potreros, actividad que realizan cada ocho (8) días.

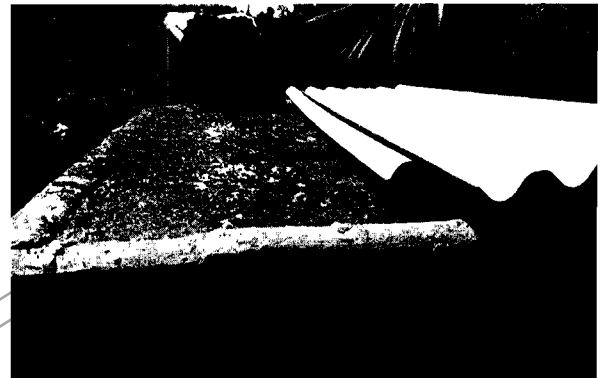
Fotografía 1 y 2, tanques estercoleros desprovistos de techo

- ✓ La visita fue realizada en las horas de la mañana, los corrales se encontraron en buen estado de higiene.
- ✓ Los cerdos estaban siendo alimentados con lavazas (residuos orgánicos), lo que hace que los olores generados sean más fuertes.
- ✓ La actividad pecuaria desarrollada en el predio del señor Miguel Valencia, está compuesta por ciclo completo, cría, ceba y levante.
- ✓ La fuente hídrica que pasa por la parte baja del predio, no se encuentra protegida con cerco permitiendo el ingreso de ganado; Sin embargo, se evidenció que en el sitio donde capta el recurso hídrico para la finca, está cercado con alambre.
- ✓ Los dos (2) tanques estercoleros que se encuentran en el predio, no cuenta con techo, permitiendo el ingreso de aguas lluvias.

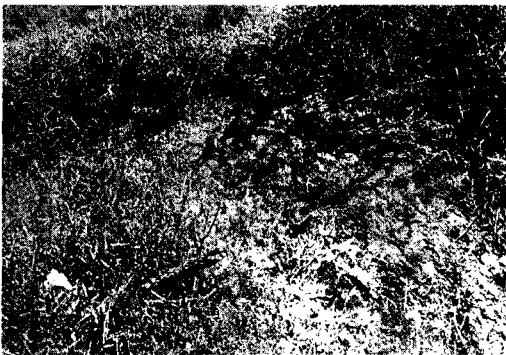
Fotografía 3 y 4, derrame de porcínaza a campo abierto

- ✓ Durante la visita se evidenció derrame de porcínaza de uno de los tanques, a campo abierto, haciendo que aumente la presencia de mosco y se generen fuertes olores.

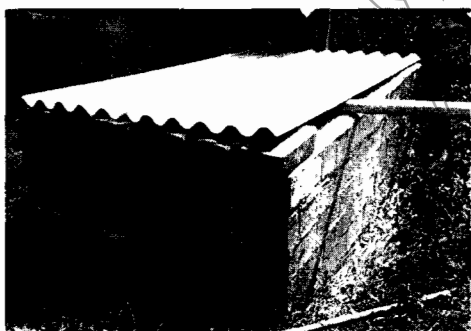
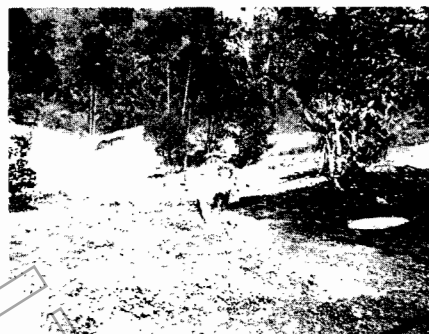
Tanques estercoleros

- ✓ La actividad porcícola desarrollada en el predio del señor Miguel Valencia está compuesto por ciclo completo, cría, ceba y levante con un total de 80 cerdos
- ✓ Los tanques estercoleros fueron acondicionados con techo, sin embargo en el momento de la vista uno de ellos estaba sin cubierta, El señor ÁLVARO OSPINA, quien trabaja en la porcícola, informó que había sido destapado para mezclar la porcínaza antes de ser utilizada como fertilizante.

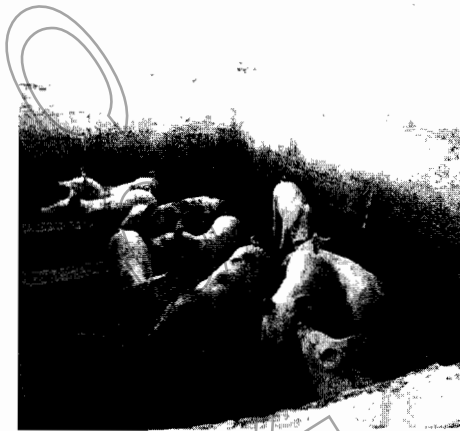
Corrales

- ✓ La fuente hídrica que pasa por la parte baja del predio, no se encuentra protegida con cerco permitiendo el ingreso de ganado. Sin embargo, en el sitio donde capta el recurso hídrico para la finca, está cercado con alambre.
- ✓ Los corrales se encontraban en buen estado de higiene
