AUTO No. 112 0027 *

**POR MEDIO DEL CUAL SE INICIA UN PROCEDIMIENTO ADMINISTRATIVO
SANCIONATORIO DE CARÁCTER AMBIENTAL**

**LA JEFE DE LA OFICINA JURIDICA DE LA CORPORACIÓN AUTONOMA
REGIONAL DE LAS CUENCAS DE LOS RIOS NEGRO Y NARE "CORNARE",**

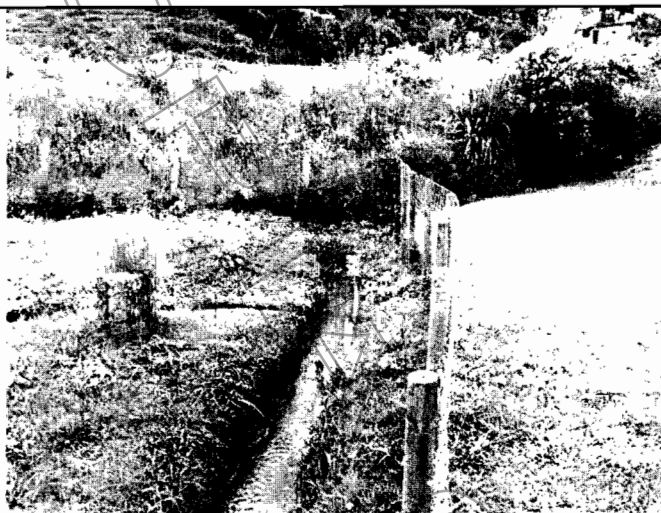
- La tubería con la cual se está ocupando el cauce de las fuentes hídricas que pasan por el predio del señor Héctor Rúa. no han sido retiradas.
- La entrada de la fuente hídrica a la tubería que existe en el predio de la señora María Blandina se observó obstruida por sedimento y material vegetal, impidiendo el flujo normal del agua.

Foto No.1. Se observa el sitio de ingreso de la fuente hídrica a la tubería, la cual se observó con sedimento y residuos vegetales que impiden el flujo normal del agua.

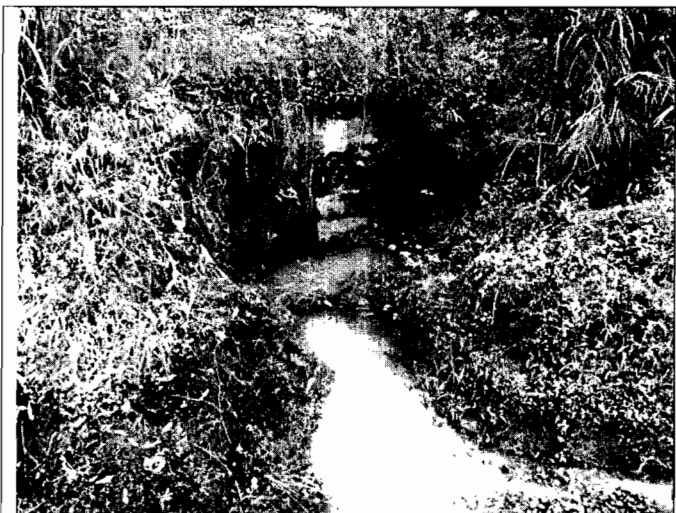
- La empresa DEVIMED no ha realizado el mantenimiento de la obra transversal existente en Kilómetro 7 + 300 metros de la vía Rionegro – El Carmen de Viboral.
- La obra transversal se encontró obstruida con sedimento, lo que está generando represamiento de la fuente hídrica, el cual llega hasta la tubería de ocupación de cauce existente en el predio del señor Héctor Rua

Foto No.3. Se observa la obra transversal de la vía Rionegro – El Carmen totalmente obstruida, generando represamiento de la fuente hídrica.

La empresa DEVIMED S.A. no dio cumplimiento a lo requerido por La Corporación, en lo referente a la limpieza y mantenimiento a la obra transversal existente en el Kilómetro 7 + 300 metros de la vía Rionegro – El Carmen de Viboral.

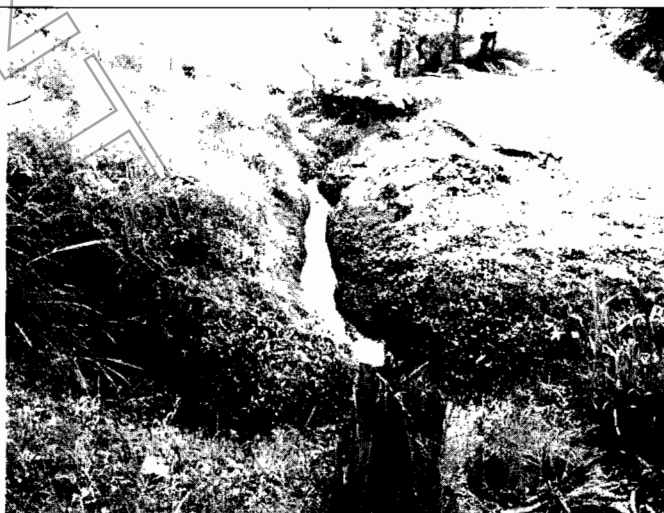
- La obra transversal de la vía Rionegro – El Carmen (Km 7 + 300), se encuentra obstruida por sedimento, afectando el flujo normal del aguade la fuente hídrica la cual se encuentra represada hasta la obra de encausamiento existente en el predio del señor Héctor Rúa. La vía se encuentra concesionada a DEVIMED.

Foto No.4. Represamiento del agua hasta la tubería de ocupación de cauce existente en el predio del señor Héctor Rúa.

El señor HÉCTOR HERNÁN RUA YEPES, no retiró la tubería con la cual está ocupando las fuentes hídricas, no dando cumplimiento al requerimiento hecho por La Corporación en el Acto Administrativo.
