CORNARE	
NÚMERO RADICADO:	<b>112-0671-2016</b>
Sede o Regional:	Sede Principal
Tipo de documento:	ACTOS ADMINISTRATIVOS-AUTOS
Fecha:	07/06/2016
Hora:	09:43:40.2...
Folios:	0

**POR MEDIO DEL CUAL SE ABRE UNA INDAGACIÓN PRELIMINAR DE CARÁCTER ADMINISTRATIVA AMBIENTAL SANCIONATORIA**

Que en atención a la mencionada queja se realizó visita el día 12 de mayo de 2016, en el predio ubicado en el Municipio de El Santuario en la vereda El Señor Caído, con coordenadas 6° 8' 17.5N/75° 16' 36.6"W, generándose el informe técnico con radicado 112-1142 del 26 de mayo de 2016, en el cual se logró establecer:

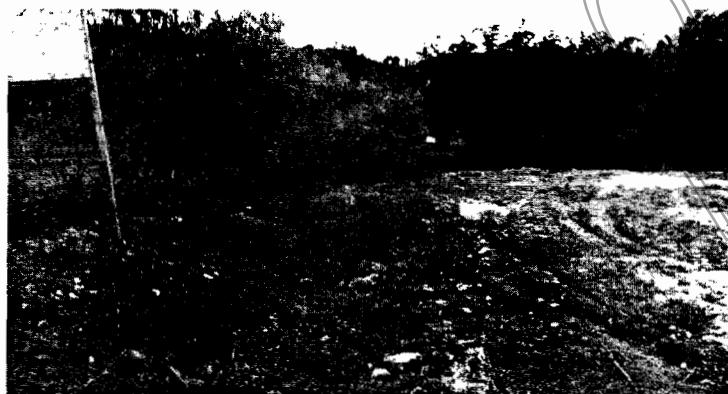
- En el sitio de coordenadas geográficas 6° 8' 17.5N/75° 16' 36.6"W se conformó un lleno sobre la llanura de inundación de la quebrada La Marinilla, en su margen derecha.

Figura 1. Lleno sobre la margen derecha de la quebrada La Marinilla

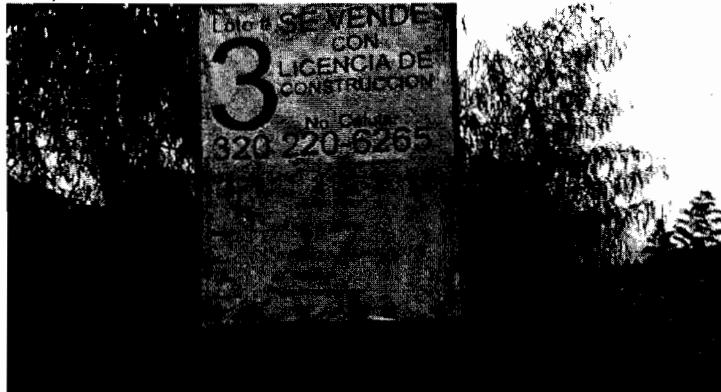
- En el lugar se tiene una pancarta, la cual hace alusión a la licencia de construcción (SPLC 112-2015 del 3 de diciembre de 2015) expedida por el municipio de El Santuario (Ver Figura 2).

Figura 2. Letrero con información de la licencia de construcción

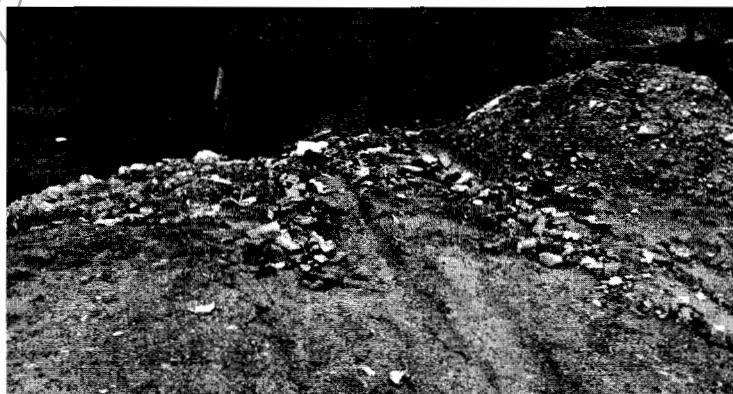
- El lleno tiene un volumen aproximado de 828 m<sup>3</sup> y está conformado con material limo arenoso y residuos de construcción (Ver Figura 3).

Figura 3. Materiales del lleno

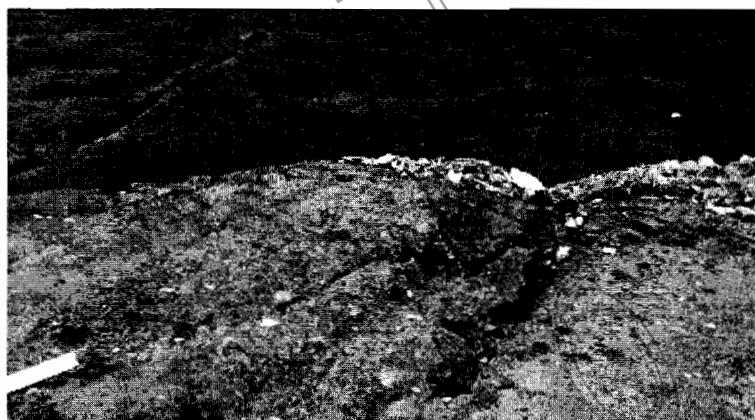
- El lleno se encuentra a la intemperie y se están presentando procesos de erosión superficial (surcos y cárcavas).

Figura 4. Procesos erosivos (cáravas)

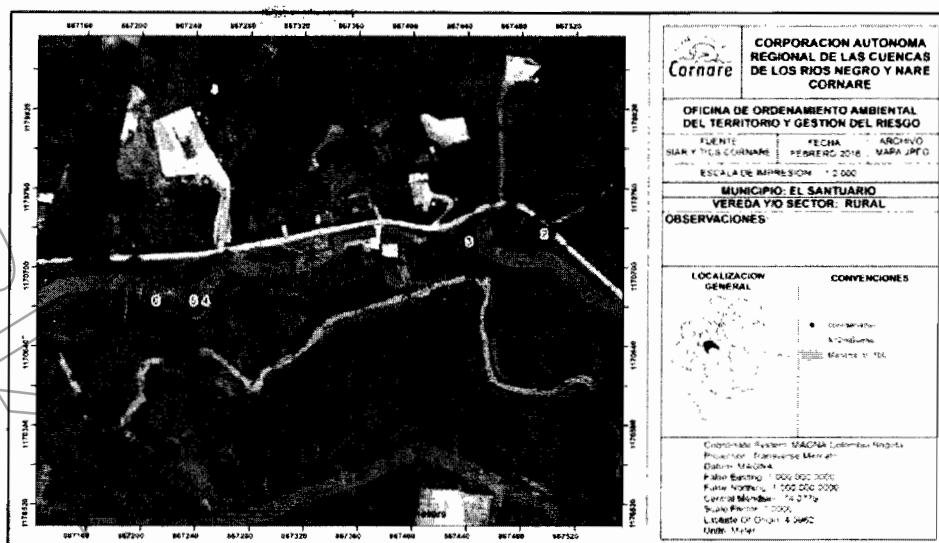
- Consultada la base de datos de la oficina de Ordenamiento Ambiental del Territorio y Gestión del Riesgo de Desastres (Figura 5), identificado con el número 4 se muestra la posición del lleno, respecto a la Ronda Hídrica de protección de la quebrada La Marinilla.

Figura 5. Ronda hídrica de la quebrada La Marinilla, zona sombreada en azul y verde
