**AUTO No.**

**POR MEDIO DEL CUAL SE ABRE UNA INDAGACIÓN PRELIMINAR DE CARÁCTER  
ADMINISTRATIVA AMBIENTAL SANCIONATORIA**

Que mediante Queja SCQ-131-0668 del 12 de mayo de 2016, el interesado manifiesta que se está realizando un lleno en la Ronda Hídrica.

Que en atención a la mencionada queja se realizó visita el día 12 de mayo de 2016, en el predio ubicado en el Municipio de El Santuario en la vereda El Señor Caído, con coordenadas 6° 8'19"N/75° 16'30.3"W, generándose el informe técnico con radicado 112-1144 del 26 de mayo de 2016, en el cual se logró establecer:

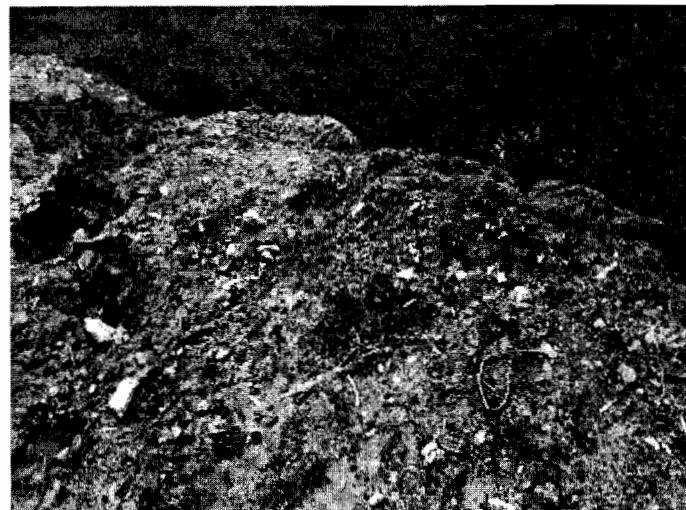
- El lleno tiene un volumen aproximado de  $64 m^3$  y está conformado con material limo arenoso y residuos de construcción (Ver Figura 2).

**Figura 2. Materiales del lleno**

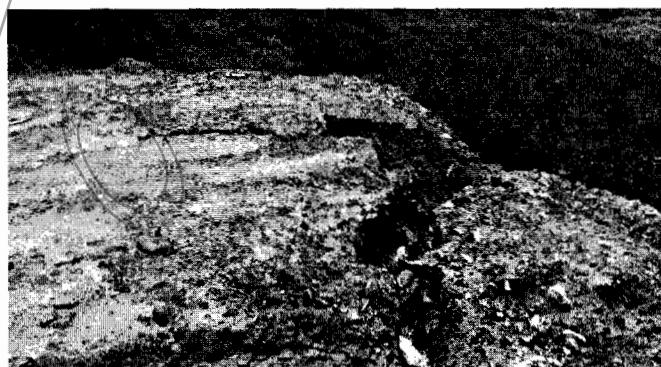
- El lleno se encuentra a la intemperie y se están presentando procesos de erosión superficial (surcos y cárcavas).

**Figura 3. Procesos erosivos (cárcavas)**

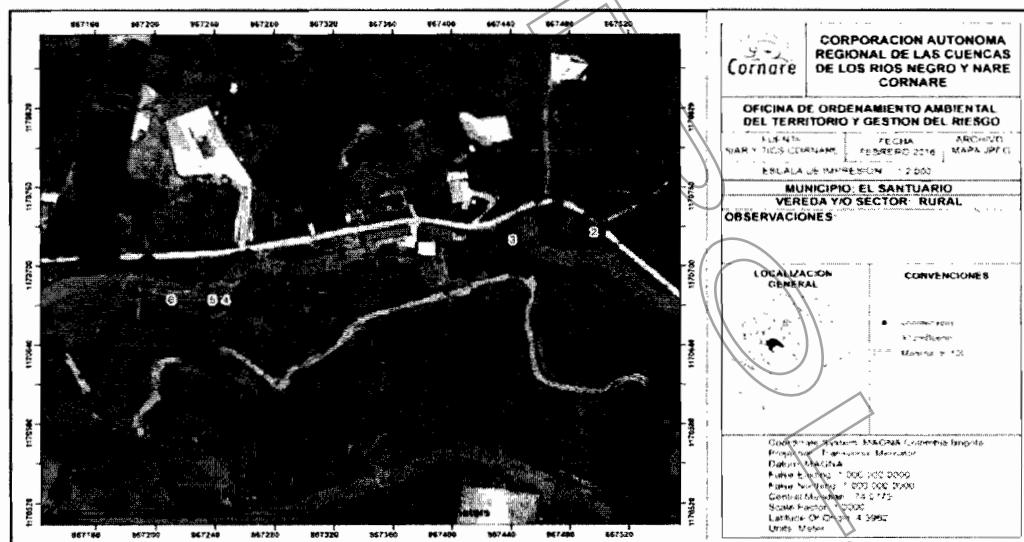
- Consultada la base de datos de la oficina de Ordenamiento Ambiental del Territorio y Gestión del Riesgo de Desastres (Figura 4), identificado con el número 3 se muestra la posición del lleno, respecto a la Ronda Hídrica de protección de la quebrada La Marinilla.

**Figura 4. Ronda hídrica de la quebrada La Marinilla, zona sombreada en azul y verde**
