POR MEDIO DE LA CUAL SE RESUELVE UN PROCEDIMIENTO ADMINISTRATIVO SANCIONATORIO DE CARÁCTER AMBIENTAL

EL JEFE (E) DE LA OFICINA JURIDICA DE LA CORPORACIÓN AUTONOMA REGIONAL DE LAS CUENCAS DE LOS RIOS NEGRO Y NARE "CORNARE",

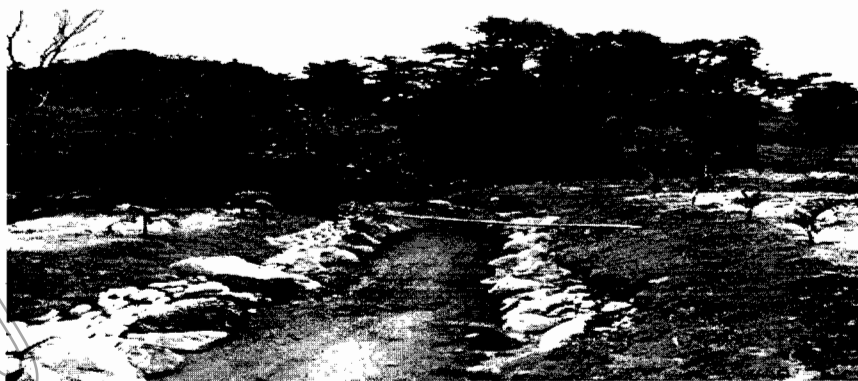
Imagen 1. Quebrada Rosarito

- El día de la visita se pudo visualizar una intervención de gran magnitud sobre la quebrada Rosarito al realizar un corte de meandro de 500m lineales aproximadamente interviniendo el flujo natural de la quebrada y modificando la geomorfología de dicha fuente. Como consecuencia se ha generado una sección hidráulica lineal (Ver Imagen 1 y 2)*

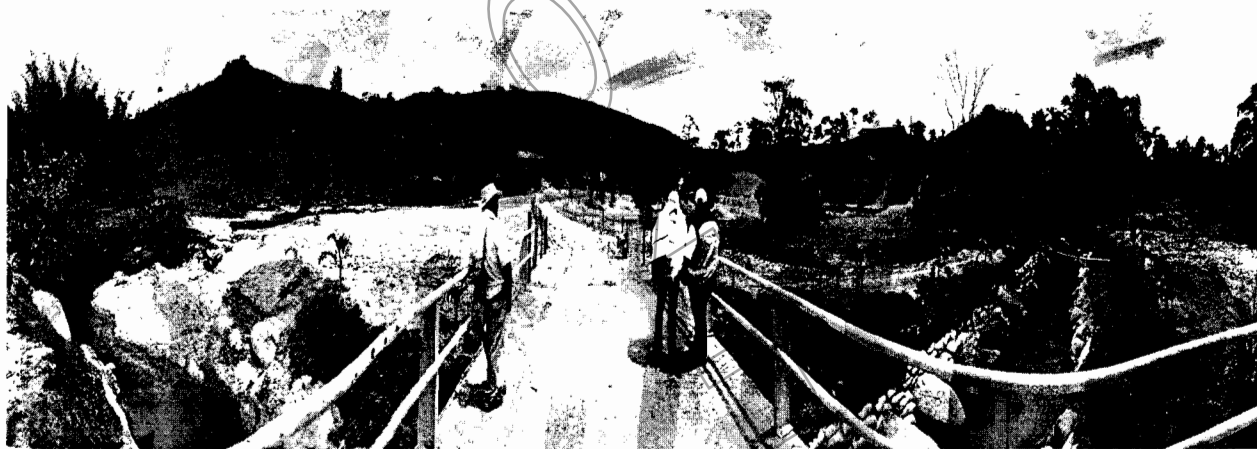
Imagen 3 Fuente Cornare

Así mismo y producto del corte realizado se observa un movimiento de tierras considerable con el cual se realizó labores de lleno al meandro intervenido, estas labores pudieron desencadenar en su momento un aporte desahogado de sedimentos a la quebrada lo cual es concordante con la información aporta por la firma ISAGEN S.A E.S.P.

En el sitio donde se encauso la quebrada producto del corte del meandro se construyó un puente el cual NO cuenta con ocupación de cauce. Las coordenadas de ubicación de dicha estructura son las siguientes : X : 919837, Y: 1181148.

A continuación en la imagen 2 se puede visualizar la intervención realizada sobre la quebrada

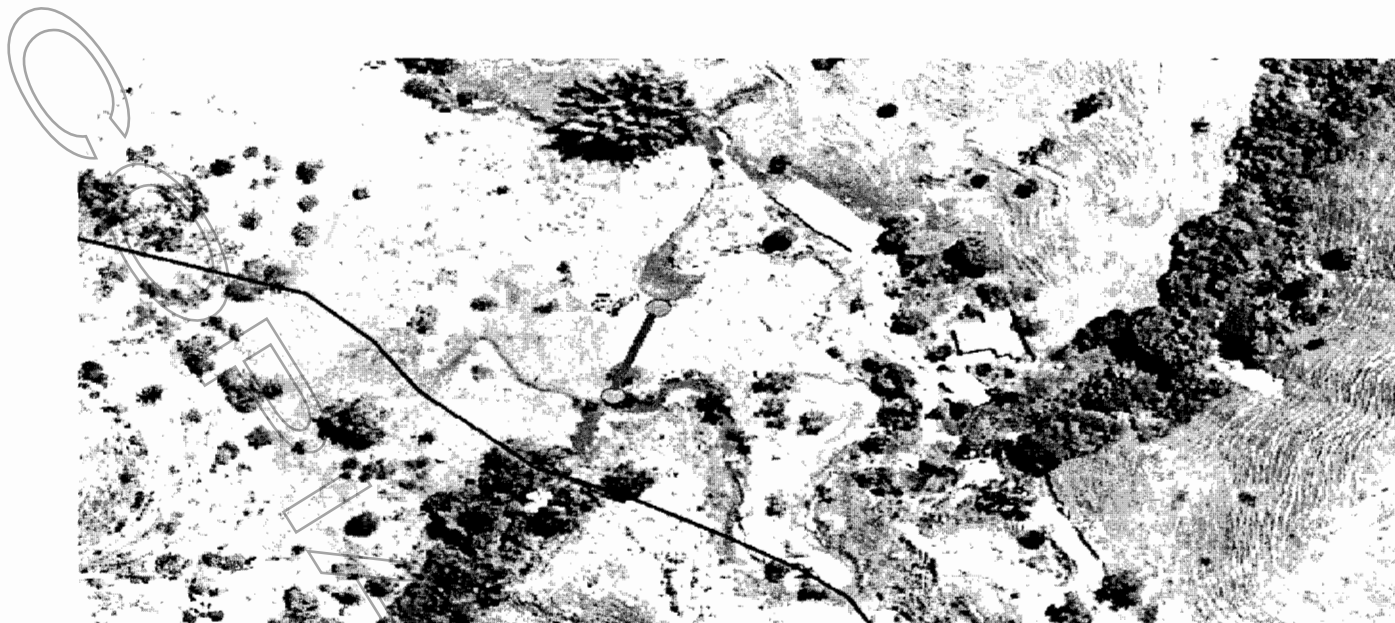
Imagen 1. Fuente Cornare.

Finalmente para tener una idea clara sobre la intervención realizada a la fuente se utilizó herramientas de un software SIG e imágenes satelitales del predio en el año 2013 (Ver Imagen 5.). En esta se puede apreciar el tramo del meandro que fue cortado que y como se orientó la fuente

Como se observa en la imagen 1 la línea roja entre los dos puntos verdes marca el sitio donde se realizó todo el corte del meandro y el posterior movimiento de tierras.
