RESOLUCIÓN No.

POR MEDIO DEL CUAL SE IMPONE UNA MEDIDA PREVENTIVA

Que mediante queja con radicado SCQ-131-0854 del 27 de junio de 2016, se denunció una afectación por depósito de escombros y tierra, además de la construcción de un muro en la ronda hídrica de la quebrada la palma.

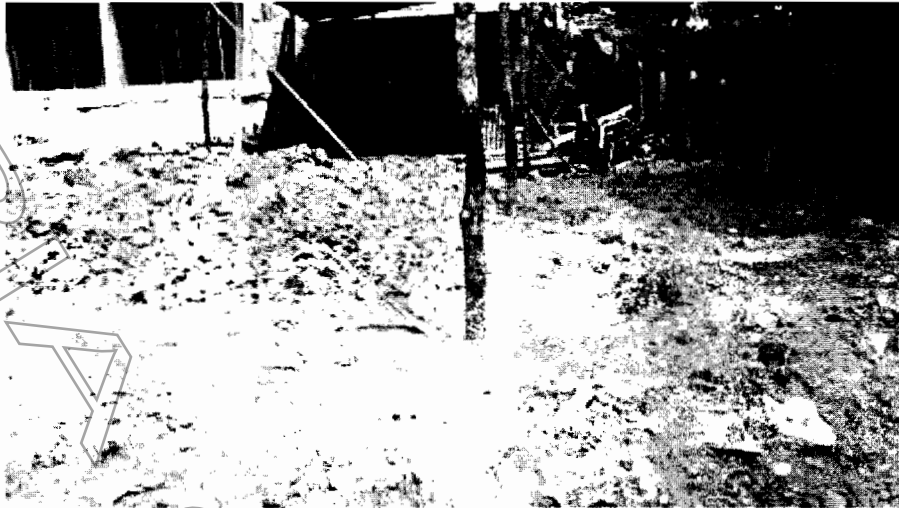
Figura 2. Obra en la margen derecha de la quebrada el Salado

mayoría por limos y arenas de color café naranja, algunos bloques de roca y residuos de construcción sobre la margen derecha de la quebrada El Salado y no sobre la quebrada La Palma como se indica en la recepción de la queja, la cual es área de protección hídrica mediante Acuerdo Corporativo 251 de 2011.

- Restablecer la cota natural de la margen de la quebrada El Salado en el sitio intervenido, respetando el área de protección hídrica calculada según el Acuerdo Corporativo 251 de 2011.
- Allegar a la Corporación el permiso para movimientos de tierras por parte del Municipio de San Vicente.

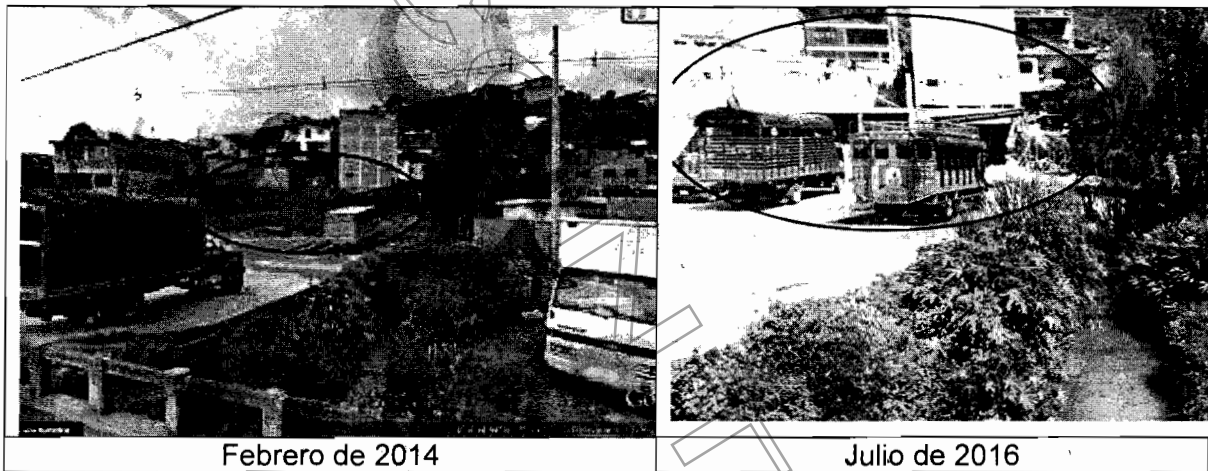
Figura 6. Imagen de la zona en diferentes años

- En Figura 6 se muestra a la izquierda una imagen tomada de Google Earth para febrero de 2014 y en el lado derecho una imagen tomada en julio 8 del año 2016.

Febrero de 2014

Julio de 2016

- La imagen tomada de Google Earth para febrero de 2014 da cuenta de las condiciones del sitio anteriores a las actividades realizadas.

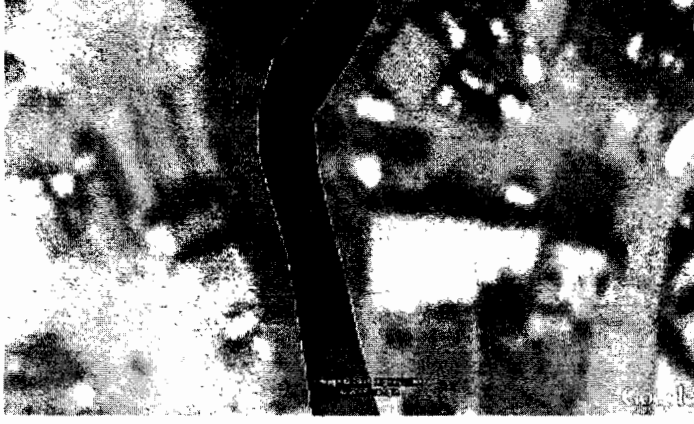
Tabla 1. Calculo de la ronda hídrica de protección

Factor Geomorfológico	Colinas Bajas
Uso del suelo	Agrosilvopastoril, Silvoagropecuaria, cultivos permanentes, Cultivos transitorios, acuicultura, explotación minera, industria, agroindustria, construcciones civiles, floricultivo y pecuario
Total Ronda hídrica	SAI + X

SAI: Susceptibilidad alta a la inundación	<p style="text-align: right;">5</p>

X: Distancia a partir de la orilla equivalente dos veces el ancho de la fuente, tomada o medida en forma perpendicular entre ambas orillas (X siempre será mayor o igual a 10 metros)	<p style="text-align: right;">10,0m</p>
Ronda hídrica	<p style="text-align: right;">15 m</p>
