### RESOLUCIÓN No.

**POR MEDIO DEL CUAL SE IMPONE UNA MEDIDA PREVENTIVA**

**LA JEFE DE LA OFICINA JURIDICA DE LA CORPORACIÓN AUTONOMA REGIONAL DE LAS CUENCAS DE LOS RIOS NEGRO Y NARE "CORNARE",**

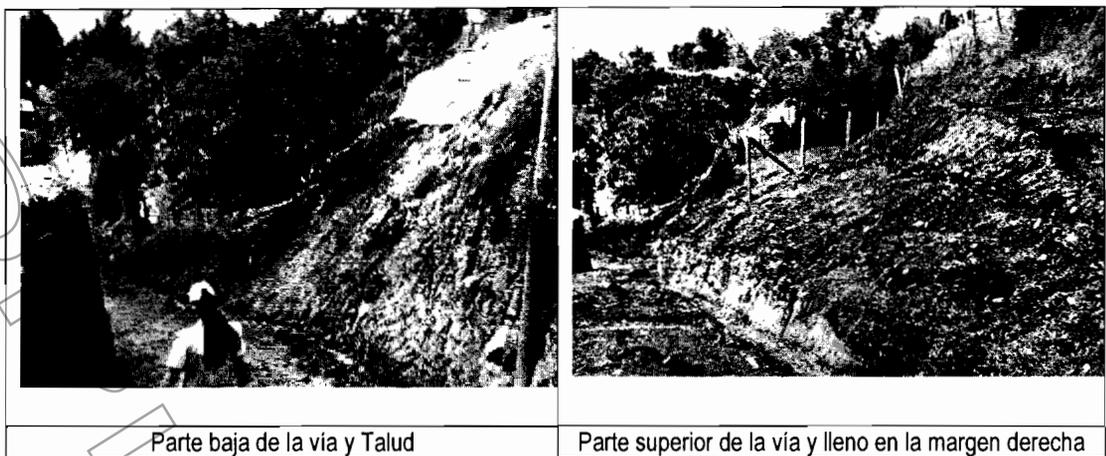
**Figura 1. Apertura de vía y banqueo**

- *En el tramo comprendido en entre las coordenadas 6°13'39.3" N/75°26'57" O /2271 msnm hasta las coordenadas 6°13'39.4" N/75°26'57.5" O /2298 msnm, se identificó una apertura de vía generando taludes entre 0.5 m y 3 m aproximadamente, además de la implementación de un lleno en la margen derecha (sentido de la vía bajando). (Ver Figura 1).*

Parte baja de la vía y Talud

Parte superior de la vía y lleno en la margen derecha

- En el tramo entre las coordenadas  $6^{\circ}13'39.3''$  N /  $75^{\circ}26'57''$  O / 2271 msnm y  $6^{\circ}13'39.4''$  N /  $75^{\circ}26'57.5''$  O / 2298 msnm, se conformó una vía, con dimensiones aproximadas de 30 m de longitud, ancho de 3 m, y 1 m de profundidad, y un lleno con dimensiones aproximadas de 5 m de longitud, 3 m de ancho y una altura de 1 m sobre la margen derecha de la vía (sentido bajando).

- Para la adecuación de la vía y lleno se generó un movimiento de tierras aproximado de  $115 \text{ m}^3$ .
- El material del que se componen los taludes, la vía y el lleno es altamente susceptible a los procesos erosivos superficiales por la exposición a los agentes atmosféricos (agua, viento, etc).

- Realizar obras de retención de sedimentos, principalmente en la parte baja de la vía, a fin de evitar que los sedimentos lleguen a la fuente hídrica.
- Realizar procesos de revegetalización de las áreas expuestas, con el fin de evitar arrastre de sedimentos a los cuerpos de agua y evitar procesos erosivos.

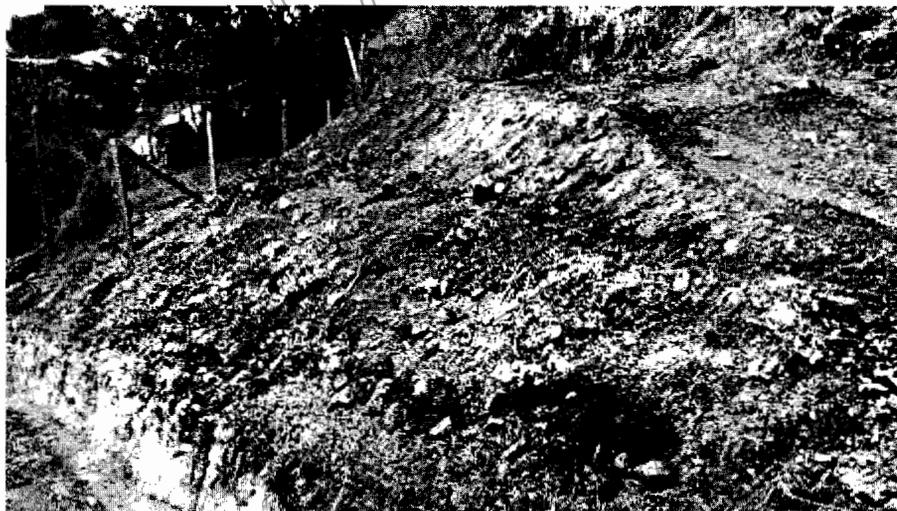
**Figura 2. Lleno en la margen derecha de la vía**

- *El material geológico en la zona corresponde a suelos amarillosos compuestos por limos con arenas y gravas, y la morfología corresponde a una colina baja de laderas cortas y onduladas con pendientes bajas a moderadas.*
- *La vía tiene unas dimensiones aproximadas de 30 m de longitud, con un ancho de 3 m, y 1 m de profundidad promedio.*
- *El lleno tiene unas dimensiones aproximadas de 5 m de longitud, 3 m de ancho y una altura de 1 m (Ver Figura 2).*

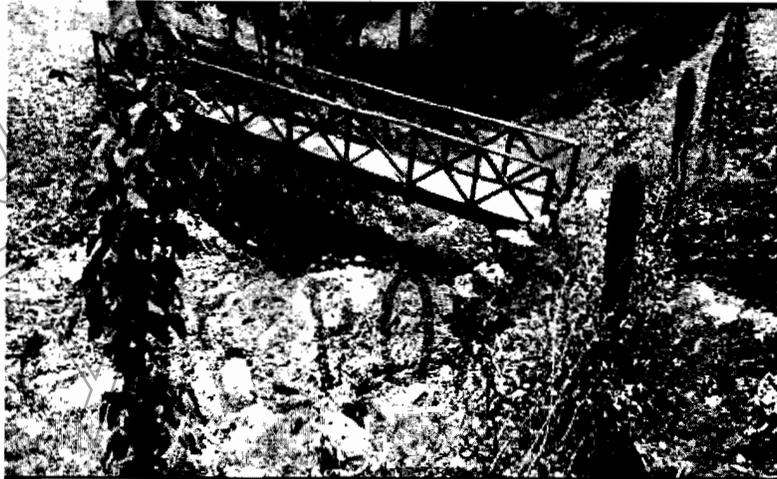
Figura 3. Sedimentación sobre la fuente, en la parte baja de la vía

- *Los taludes se encuentran descubiertos y obras para el control de sedimentos y manejo de aguas son insuficientes, por lo que se generan procesos erosivos y se está presentando arrastre de sedimentos hacia una pequeña fuente la parte baja de la vía.*

- La susceptibilidad a la erosión del material y las ineficientes obras de manejo de aguas, dan lugar a que se presente arrastre de sedimentos hacia la fuente en la parte baja de la vía, lo que da lugar a que se presente una alteración en la fuente hídrica, llegando a alterar la dinámica y calidad de la misma."
