RESOLUCIÓN No.

POR MEDIO DEL CUAL SE IMPONE UNA MEDIDA PREVENTIVA DE SUSPENSIÓN DE ACTIVIDADES

LA JEFE DE LA OFICINA JURDICA DE LA CORPORACIÓN AUTÓNOMA REGIONAL DE LAS CUENCAS DE LOS RÍOS NEGRO Y NARE "CORNARE",

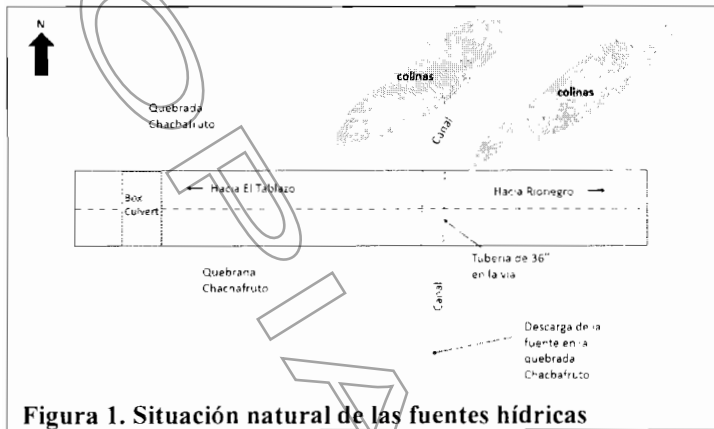
quebrada Chachafruto, en la Figura 4 y la Figura 5 se muestran esquemas de la situación natural respecto las fuentes hídricas y la situación pretendida con las acciones.

Figura 1. Situación natural de las fuentes hídricas

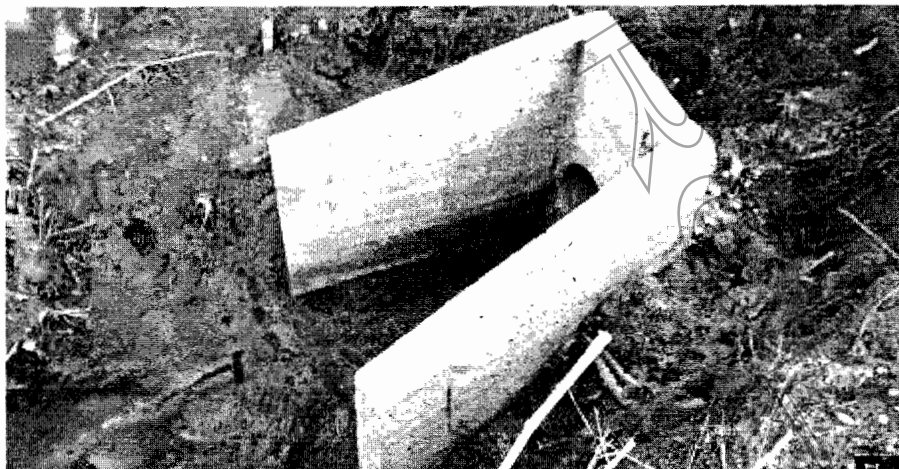
- Al momento de la visita en el sitio se estaba realizando la instalación de un MH y la tubería de 36" casi paralela a la vía ya fue instalada al igual que otros MH y la obra de entrega en la quebrada chachafruto (Ver Figura 3 y Figura 4).

Figura 4. Obra de entrega en la quebrada Chachafruto

- "Restituir el cauce de la fuente a su estado natural sin causar ninguna afectación a la misma ni a la quebrada Chachafruto.
- Retirar el material depositado en la Ronda Hídrica de Protección de la fuente".

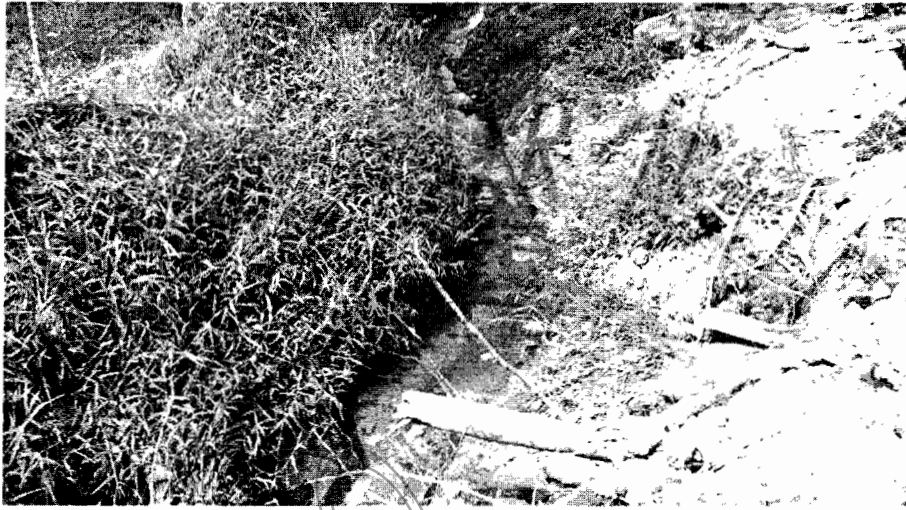
- Al momento de la visita el caudal de en la fuente aguas arriba y abajo de la vía era constante y de color claro.
- Con los movimientos de tierra en el predio se depositó material en el área de protección de la fuente hídrica (Ver Figura 5).

Figura 5. Material en el área de protección de la fuente hídrica

- Con la acumulación de material en el área de protección hídrica de la quebrada se puede presentar arrastre de material a la fuente hídrica”.
