AUTO

POR MEDIO DEL CUAL SE INICIA UN PROCEDIMIENTO ADMINISTRATIVO SANCIONATORIO DE CARÁCTER AMBIENTAL Y SE FORMULA UN PLIEGO DE CARGOS

EL JEFE (E) DE LA OFICINA JURIDICA DE LA CORPORACIÓN AUTONOMA REGIONAL DE LAS CUENCAS DE LOS RIOS NEGRO Y NARE "CORNARE",

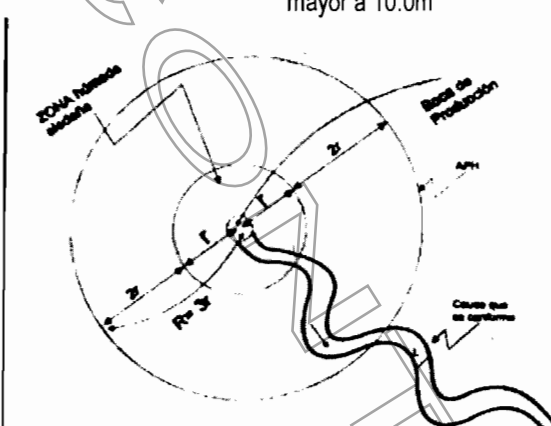
<p>Figura 3 Ubicación especial de r, R y APH en los nacimientos que presentan boca de producción y zona húmeda alrededor</p>			SAI +X SAI: Susceptibilidad alta a la inundación. X: Distancia a partir de la orilla de la fuente hídrica equivalente a dos veces el ancho de la fuente, tomada de manera perpendicular. Siempre será mayor o igual a 10.0m.
R	10,0m	10,0m	10,0m	N.A
SAI	N.A			20,0m (teniendo en cuenta el perfil de elevación del terreno).
X	N.A			10,0m

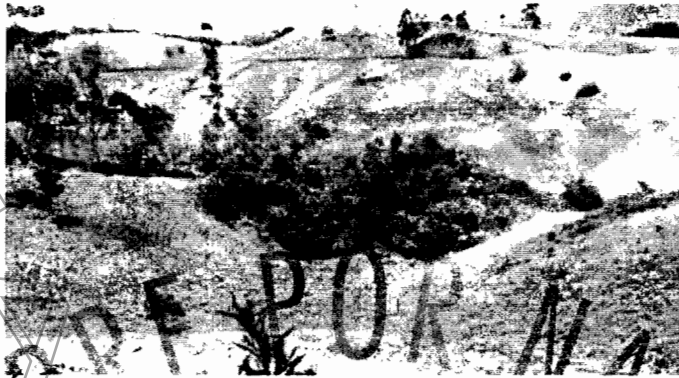
- El sitio en donde se ubican los tres nacimientos se observan intervenciones que propician probablemente la disminución de la producción del recurso. Se observó movimientos de tierra para ejecuciones de vías internas del predio.

Ilustración 1- Áreas de nacimientos intervenidas con movimientos de tierras

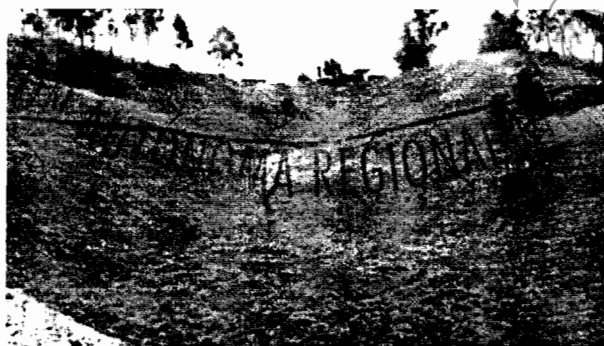
- La vaguada fue totalmente revegetalizada; además se pudo observar un pequeño canal que hacen las aguas lluvias a su paso por esta zona de baja cota y alta pendiente.

Ilustración 3- Área de vaguada revegetalizada

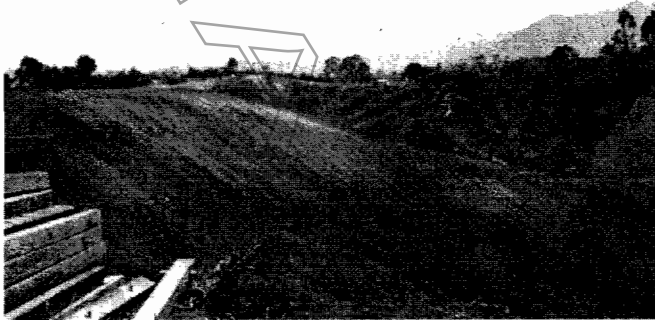
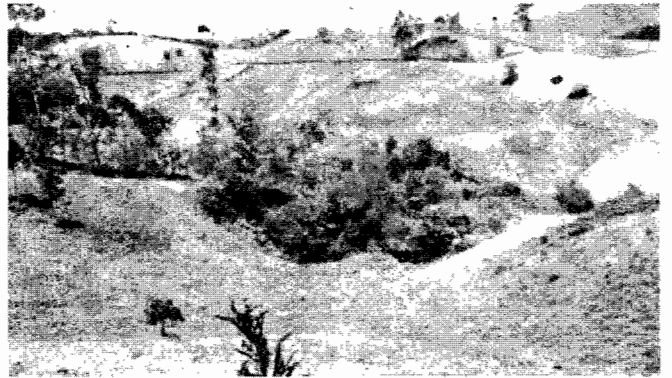
- A pesar de que la mayoría del área expuesta se encuentra revegetalizada, las actividades de movimiento de tierra en las partes altas de los nacimientos no se suspendieron, se realizó la apertura de una vía interna.

Foto tomada el 29 de marzo de 2016

Foto tomada el 28 de junio de 2016

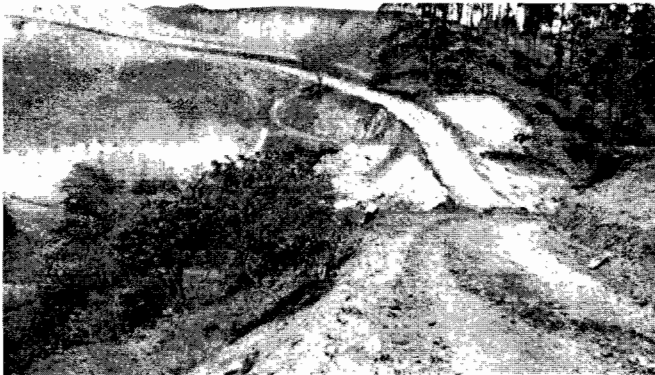
- La limpieza se realizó, toda vez, que la fuente hídrica se encuentra con bajo sedimentos; no obstante, debido a que no se ha revegetalizado el área expuesta luego del movimiento de tierra en la parte baja del lote, por procesos naturales de caída y arrastre llegan sedimentos a la fuente hídrica.

Áreas expuestas

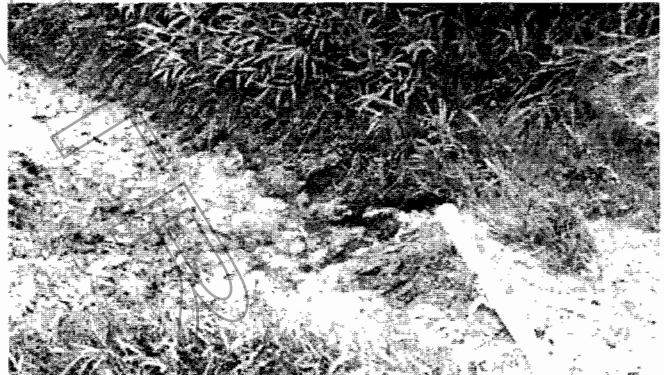
Sedimentos en fuente hídrica
