| NÚMERO RADICADO: | 112-3164-2016 | |

POR MEDIO DE LA CUAL SE RESUELVE UN PROCEDIMIENTO ADMINISTRATIVO SANCIONATORIO DE CARÁCTER AMBIENTAL

Que se recepcionó queja ambiental con radicado SCQ-131-0605 del 23 de julio de 2015, mediante la cual, la persona interesada denuncia "movimiento de tierra está afectando un nacimiento de agua, tala de árboles que se ve laterite en el sitio y otros impactos ambientales" lo anterior en un predio denominado Valverde, ubicado en la Vereda Pantanillo del Municipio de El Retiro.

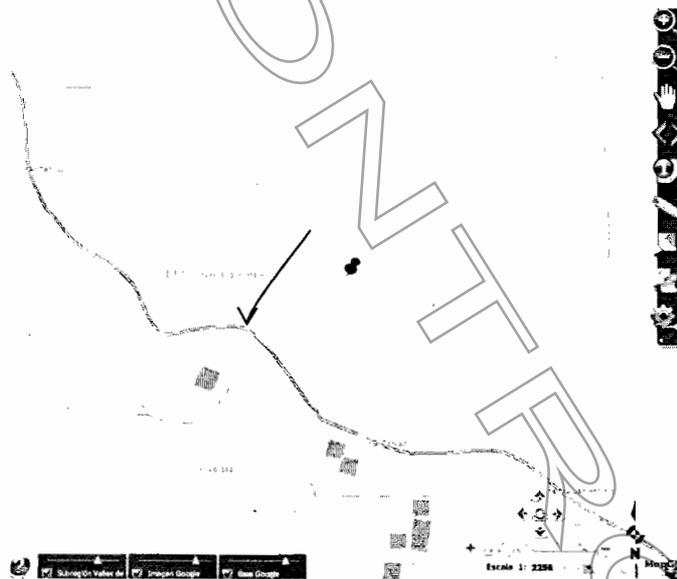
Ilustración 1- Curvas de nivel en el área

- *“A la altura de la Finca El Turín, se observaron vaguadas, en las que discurre aguas lluvias que arrastran sedimentos y finalmente estas llegan a la Quebrada Pantanillo.*
- *Existen obras topografías de vaguada que se encuentran a lo largo de la vía que coinciden con las curvas de nivel, que inciden directamente en las escorrentías superficiales que se encontraron.*

- *Como vaguada se refiere a un tipo de topografía siendo la parte más baja de un valle, en el que discurren aguas naturales y de escorrentía.*

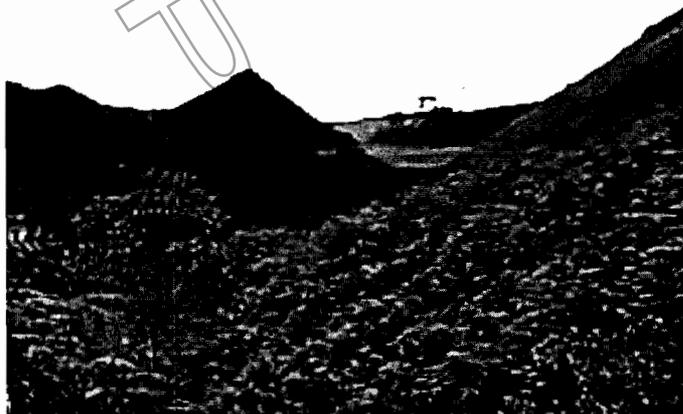
Ilustración 2- Montículos de capa vegetal

Es importante precisar, que si bien es cierto el proyecto urbanístico Valverde, fue aportando al proceso, cronograma de actividades, informes de avance, el día de la visita para la atención de la queja, 30 de julio de 2015, no se encontraron los taludes con el material impermeable, ni los montículos de las capas orgánicas, así mismo el día de la visita no se contaba con el estudio Geotécnico para taludes con alturas mayores a 3 metros, en la obra; ya que de acuerdo a la información aportada, tiene fecha de agosto de 2015 y este fue allegado en el escrito con radicado 131-4076 de 2015.

En consecuencia de lo anterior y analizando el material probatorio obrante en el expediente es factible establecer que en primer lugar en la obra si se presentaron taludes con alturas superiores a 3 metros, en segundo lugar al momento de la visita de atención a la queja y cuyo resultado fue el informe técnico 112-1493 del 04 de agosto de 2015, no se contaba con documento radicado en el cual constaran los estudios técnicos de la obra, pues tal y como consta en el escrito presentado con radicado 131-4076 de 2015, el estudio tiene fecha de agosto de 2015, y por último se logró establecer que las capas orgánicas y los taludes no contaban con material impermeable, configurándose de este modo una trasgresión evidente a los lineamientos establecidos en el Acuerdo 265 de 2011 de Cornare, por lo cual el **cargo segundo está llamado a prosperar.**
