ASUNTO: Remisión del Informe Técnico No. 112-1977 del 8 de Septiembre de 2016.

INFORME OPERATIVO No. CONTROL Y SEGUIMIENTO

1. Asunto: CONTROL Y SEGUIMIENTO- PROYECTOS URBANÍSTICOS Y MOVIMIENTOS DE TIERRA		
2. Meta del Plan de Acción: 750 acciones de Control y Seguimiento a otras actividades ambientales (actividades urbanísticas y movimientos de tierra)

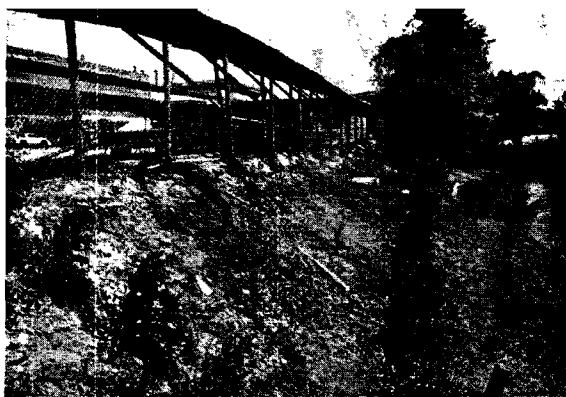
Figura 2. Lavadero de carros cerca a la fuente-Los Sauces.

El proyecto se ubica en la margen derecha de la quebrada La Marinilla y consiste en la construcción de locales comerciales y centros de salud. En el momento de la visita se observa el proceso constructivo en un avanzado estado. Los locales se encuentran al frente del área de influencia de la quebrada La Marinilla, en la cual se observa la adecuación de un lavadero de carros aproximadamente a 9 metros del borde de la fuente (Figura 2).

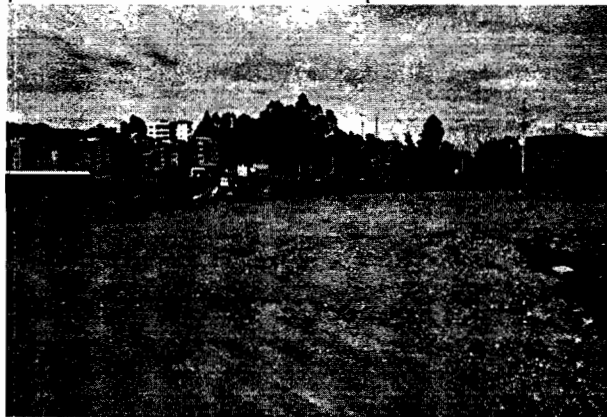
Figura 4. Material de construcción en el lleno.

Las actividades que allí se realizaron consisten en la adecuación de lleno, el cual cuenta con autorización para el movimiento de tierra. Con el objetivo de realizar seguimiento a la Medida Preventiva impuesta a través de la Resolución 131-0348 del 2 de junio de 2015 se visitó el punto donde se observó la adecuación de material RCD (Residuos de la Construcción y Demolición) y de ladrillos para la construcción (Figura 4).

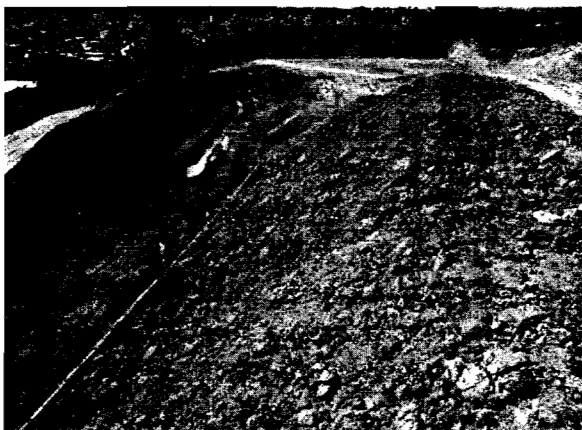
Figura 8. Tierra suelta-apertura de vía

En el proyecto se adelantaban actividades de corte de taludes para la apertura de las vías, los cuales presentan alturas aproximadas de 2 metros. En la parte superior del predio, hacia la autopista, se observa que la tierra movida para la apertura de vía se encuentra dispuesta sobre la ladera (Figura 8). También se evidencia que el material vegetal producto del aprovechamiento se dejó dispuesto sobre la misma ladera en zona de pendiente, sin estar acopiado (Figura 9).

- No se está dando cumplimiento al Acuerdo 265 de 2011, a) en el lineamiento 2 del artículo cuarto, ya que la acumulación de material de descapote se presenta en zonas con pendientes. b) los taludes generados se encuentran descubiertos y expuestos a la erosión.
- No se están contemplando las actividades incluidas en la ficha de manejo GA-01 del Plan de Acción Ambiental presentado en la Corporación con Radicado (131-0014-2016) ya que no hay cubrimiento del material de descapote y no se evidencia la protección de los taludes generados.

- Requerir a la Sociedad Ingetierras de Colombia S.A para que dé cumplimiento a lo establecido en la ficha de manejo GA-01, relacionado con los programas para el Control de Sedimentos, erosión, manejo de la capa vegetal y residuos producto de las excavaciones, para el proyecto Mirador de La Dalia.

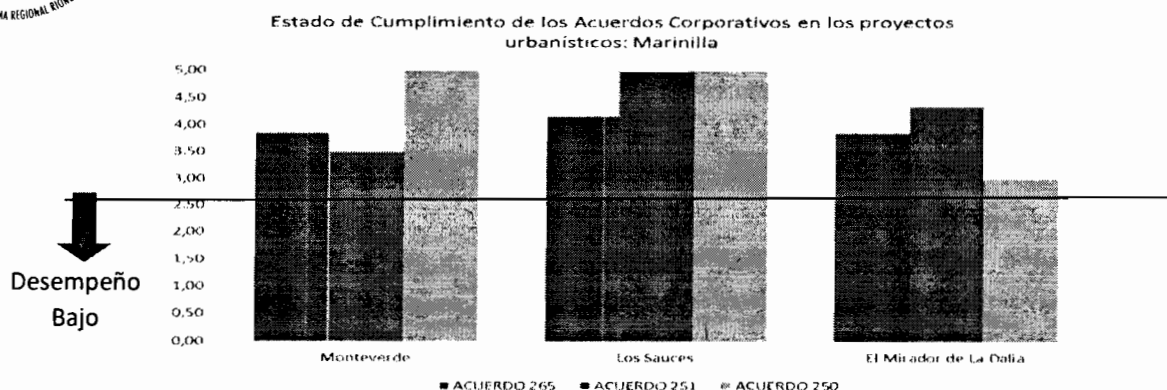
Figura 12. Desempeño ambiental de los proyectos en el municipio

- La figura 12 ilustra en general el estado de cumplimiento y el desempeño ambiental de los proyectos.
- Los proyectos Monteverde, Los Sauces y El Mirador de La Dalia presentan un desempeño medio en el cumplimiento del Acuerdo 265 de 2011.
- Los proyectos Monteverde y El Mirador de La Dalia presentan desempeño medio en el cumplimiento del Acuerdo 251 de 2011 y se evidencia un desempeño alto en el cumplimiento del Acuerdo 251 de 2011 para el proyecto Los Sauces.
