**POR MEDIO DEL CUAL SE INICIA UN PROCEDIMIENTO ADMINISTRATIVO SANCIONATORIO DE CARÁCTER AMBIENTAL**

**LA JEFE DE LA OFICINA JURIDICA DE LA CORPORACIÓN AUTÓNOMA REGIONAL DE LAS CUENCAS DE LOS RÍOS NEGRO Y NARE "CORNARE",**

Que mediante queja con radicado SCQ-131-0854 del 27 de junio de 2016, se denunció una afectación por depósito de escombros y tierra, además de la construcción de un muro en la ronda hídrica de la quebrada la palma.

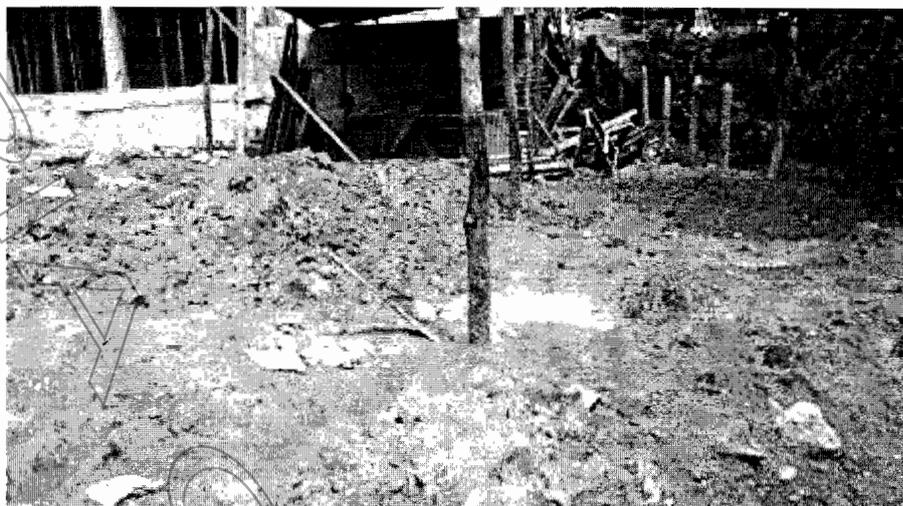
- En el sitio de coordenadas geográficas 6°16'49.2"N/ 75°19'58.7"O/2150 m.s.n.m, se está realizando una obra civil y un depósito de material heterogéneo compuesto en su mayoría por limos y arenas de color café naranja, algunos bloques de roca y residuos de construcción sobre la margen derecha de la quebrada El Salado y no sobre la quebrada La Palma como se indica en la recepción de la queja, la cual es área de protección hídrica mediante Acuerdo Corporativo 251 de 2011.

**Figura 2. Obra en la margen derecha de la quebrada el Salado**

Que en consecuencia mediante Resolución con radicado 112-3676 del 29 de julio de 2016, se impuso una medida preventiva de suspensión inmediata de actividades de depósito de material e intervención de cualquier tipo en la ronda de protección hídrica de la quebrada el Salado, y en la misma actuación se realizaron unos requerimientos.

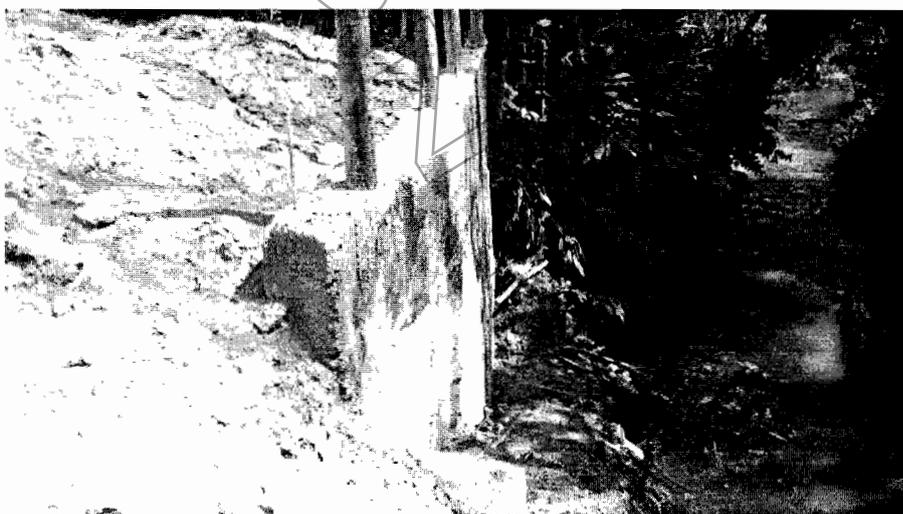
- Adicionalmente para la contención del depósito se realizó un muro en concreto, a una distancia de 0.5 m de la quebrada y paralelo a ésta; el muro tiene unas dimensiones aproximadas de 2 m de longitud y 1.5 m de altura (Ver Figura 3).

**Figura 3. Muro paralelo a la quebrada**

- El muro tiene unas dimensiones aproximadas de 2 m de longitud y 1.5 m de altura, se encuentra 0.5 m del cauce y de forma paralela a la quebrada El Saldo, con la implementación del muro se cambia la morfología natural de la quebrada el salado en su margen derecha, pudiendo ocasionar cambios en la dinámica natural de la quebrada.

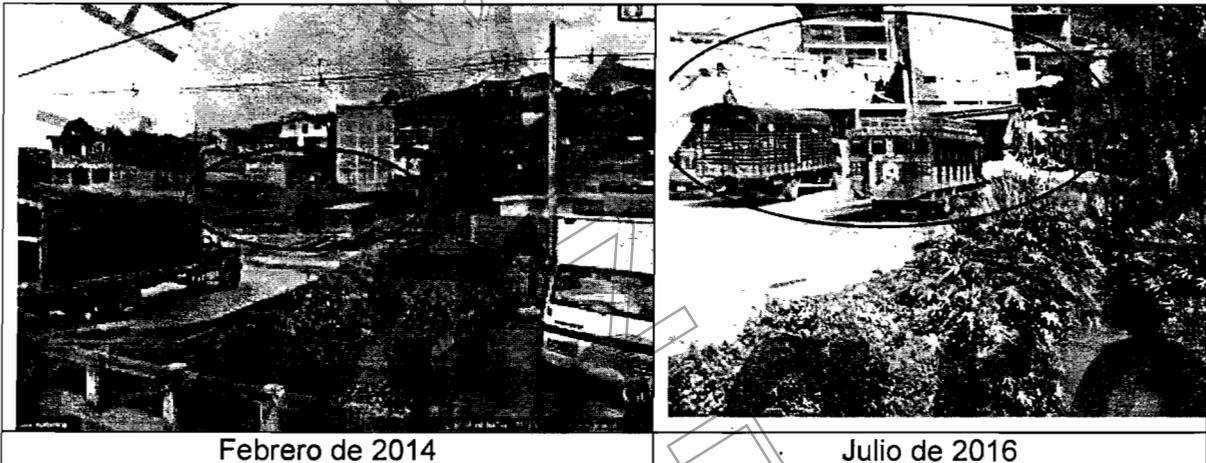
- En Figura 6 se muestra a la izquierda una imagen tomada de Google Earth para febrero de 2014 y en el lado derecho una imagen tomada en julio 8 del año 2016.

Febrero de 2014

Julio de 2016

Figura 6. Imagen de la zona en diferentes años

- La imagen tomada de Google Earth para febrero de 2014 da cuenta de las condiciones del sitio anteriores a las actividades realizadas.
