<b>CORNARE</b>		
NÚMERO RADICADO:	<b>112-1523-2017</b>	
Sede o Regional:	Sede Principal	
Tipo de documento:	ACTOS ADMINISTRATIVOS-RESOLUCIONES AM...	
Fecha:	06/04/2017	Hora: 15:58:40.3... Follos:

**RESOLUCIÓN No.**

**POR MEDIO DEL CUAL SE IMPONE UNA MEDIDA PREVENTIVA**

Que en atención a la queja Ambiental con radicado SCQ-131-0247 del 09 de marzo de 2017, funcionarios técnicos de la Corporación realizaron visita al predio ubicado en la Vereda Cimarronas del Municipio de Marinilla, con punto de coordenadas 6° 91'19.72"N/ 75°20'43.20"O/2167 msnm, el día 09 de marzo de 2017, generándose el informe técnico 131-0456 del 14 de marzo de 2017, donde se logró establecer lo siguiente:

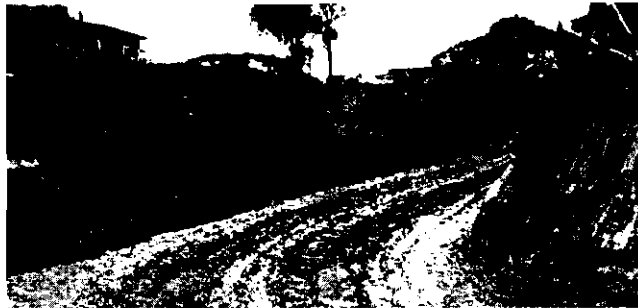
- *"El sitio de coordenadas geográficas 6° 9'16.90"N/75°20'46.10"O/2125 m.s.n.m. se encuentra entre la parte alta y media de una vaguada, en el lugar se está realizando un movimiento de tierras consistente en descapote, apertura de vías y explanaciones con taludes superiores a 3 m con pendientes aproximadas de 70° a 80°, todo esto para la adecuación de lotes (Ver Figura 1, Figura 2 y Figura 3).*

**Figura 3. Apertura de vía desde la parte alta del predio**

- *Los taludes generados con los cortes para vías y explanaciones en algunos sitios superan los 3 m de altura con lo cual se incumple con los lineamientos del acuerdo 265 de 2011 en su artículo cuarto.*
