POR MEDIO DE LA CUAL SE LEVANTA UNA MEDIDA PREVENTIVA

Que el grupo de recurso hídrico de la Subdirección de Recursos Naturales, con el fin de verificar la finalización de la construcción del pontón en el Proyecto Inmobiliario y de realizar control y seguimiento al trámite de ocupación de cauce autorizado a través de la Resolución N°. 112-6975-2015, realizó visita técnica el día 31 de julio del 2017, en virtud de lo cual se generó el informe técnico con radicado N°. 112-0934 del 03 de agosto del 2017.

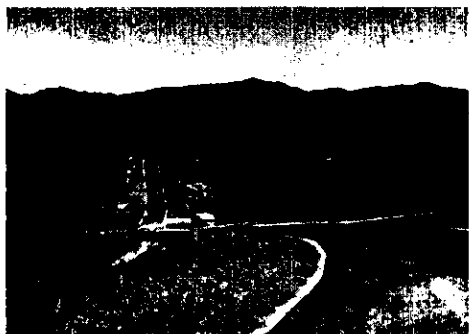
Se evidenció en el recorrido que se terminaron los movimientos de tierra, y al tener terminado el puente, pavimentada la vía interna del proyecto y las obras de drenaje de aguas lluvias, se tiene control del aporte de sedimento a las fuentes hídricas que rodean el proyecto (Figuras 2, 3 y 4).

Figura 2. Pavimentación vía

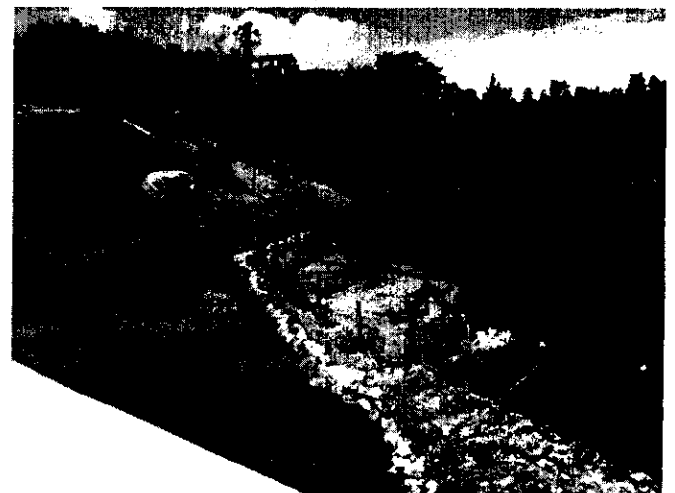
Al momento de la visita se encontraban un grupo de trabajadores haciendo labores de retiro de sedimento de la fuente hídrica ubicada en el costado sur del proyecto, evidenciándose resuspensión del sedimento, además de indicar el usuario que están disponiendo en los taludes del proyecto de dicho sedimento (Figura 5).

Figura 5. Retiro de material y resuspensión

Para evitar mayores impactos a las fuentes que discurren dentro del predio se debe suspender la intervención de dichas fuentes con el retiro de sedimentos y en su lugar optar por el aislamiento de las zonas húmedas que conforman la ronda hídrica de dichas fuentes con la implementación de cercos vivos para permitir que se recuperen naturalmente y se reduzca la contaminación. Para el cerco vivo se pueden emplear especies como sauce, mermelada, etc., y se deberán ubicar a una distancia tal que garantice su localización por fuera de las áreas húmedas o anegadas.

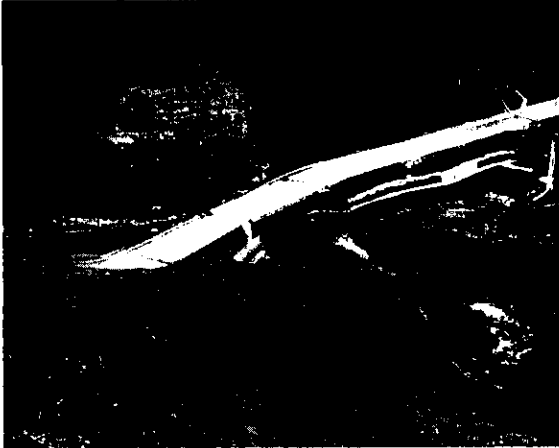
Aguas abajo del pontón (Figura 7) ya construido se evidencia la disposición de un cercamiento sobre el cauce de la fuente hídrica y material rocoso entre la llanura de inundación y la fuente. Se adecuaron niveles internos a lo largo del cauce de la fuente hídrica para controlar el flujo sedimento generando suspensión en el fondo de los mismos (Figura 6).

Figura 6. Aguas abajo del pontón.
