RESOLUCIÓN No.

"POR MEDIO DE LA CUAL SE RESUELVE UN RECURSO DE REPOSICIÓN"

LA JEFE DE LA OFICINA JURIDICA DE LA CORPORACIÓN AUTONOMA REGIONAL DE LAS CUENCAS DE LOS RIOS NEGRO Y NARE "CORNARE",

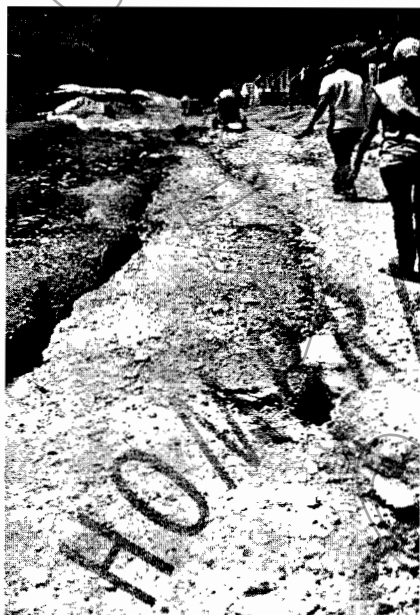
El predio no cuenta con obras para el manejo de aguas de escorrentía, lo que ha ocasionado la generación de surcos y cárcavas

Cárcavas

- *No se presentan obras de manejo para aguas lluvias y de escorrentía generando así cárcavas y surcos en el terreno.*

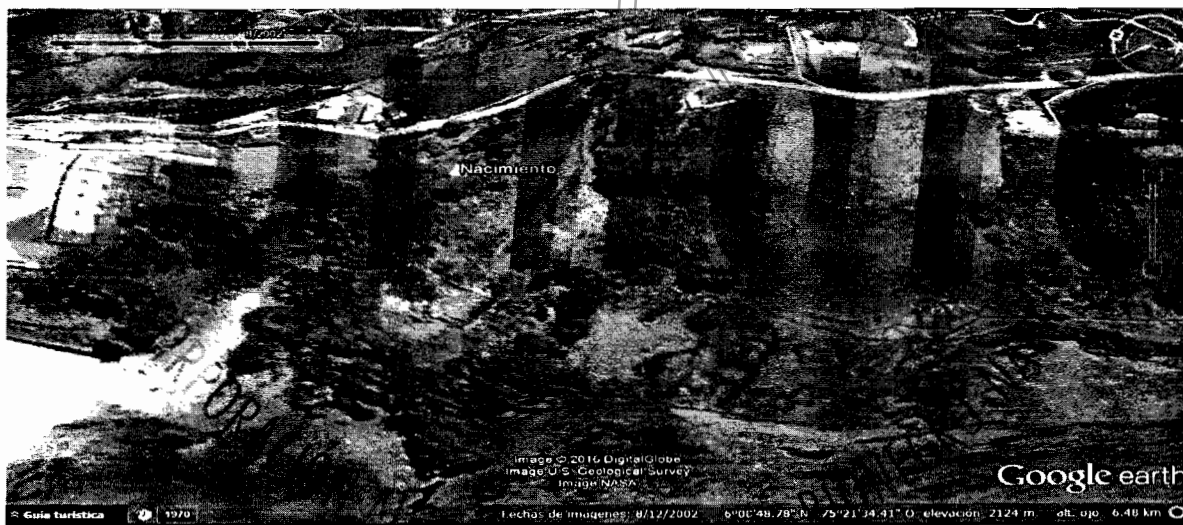
En la figura 1 tomada de Google Earth para agosto de 2008, se puede apreciar una forma cóncava con pendientes moderadas, las cuales convergen a un canal bien definido, el cual se profundiza rápidamente hasta llegar a la quebrada El Águila, adicionalmente se aprecia la vegetación presente a lo largo del canal.

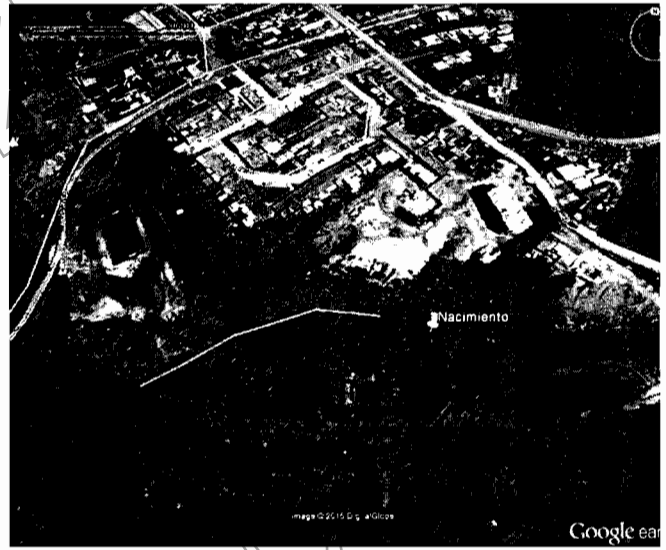
Imagen 4. Noviembre/ 2010

La línea amarilla muestra el paso de la fuente hídrica, sin nombre, en mayo de 2006. La línea roja, muestra el paso de la fuente hídrica, sin nombre, en noviembre de 2010, con las primeras intervenciones.

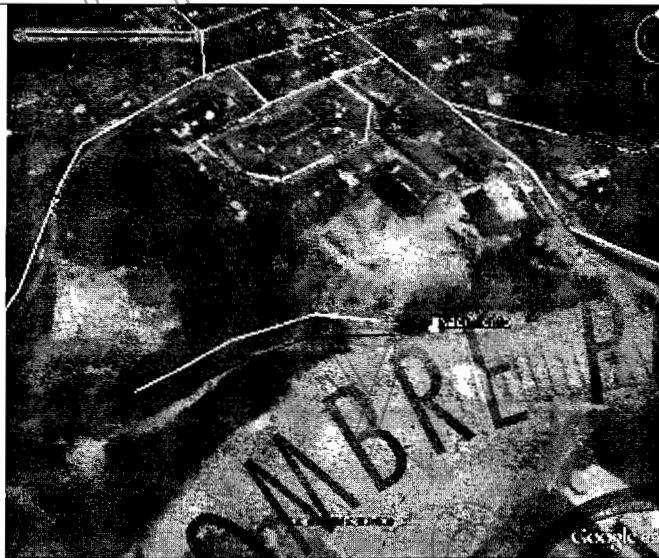
Imagen 5. Abril/2013

La línea amarilla muestra el paso de la fuente hídrica, sin nombre, en mayo de 2006.
 La línea roja, muestra el paso de la fuente hídrica, sin nombre, con la mancha de sedimentación, coincide con el paso de la fuente hídrica en la imagen del año 2010.

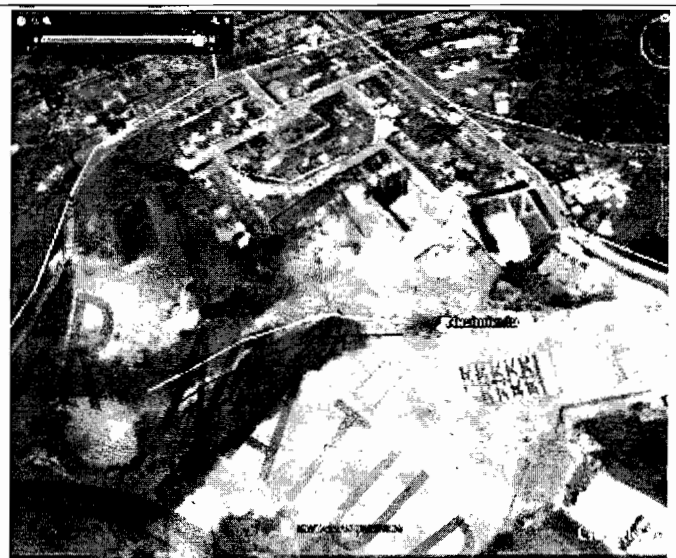
Imagen 6. Julio/2013

La línea amarilla muestra el paso de la fuente hídrica, sin nombre, en mayo de 2006.
 Se observa que la zona de nacimiento fue totalmente modificada.
