AUTO No.

POR MEDIO DEL CUAL SE INICIA UN PROCEDIMIENTO ADMINISTRATIVO SANCIONATORIO DE CARÁCTER AMBIENTAL

Que en atención a la queja Ambiental anteriormente descrita, se realizó visita al predio ubicado en la Vereda El Chuscal del Municipio de El Retiro, con punto de coordenadas N 6°02'59.77" W 75°27'15.44" Z: 2304, el día 06 de enero de 2017, generándose el informe técnico 131-0028 del 12 de enero de 2017, donde se logró establecer lo siguiente:

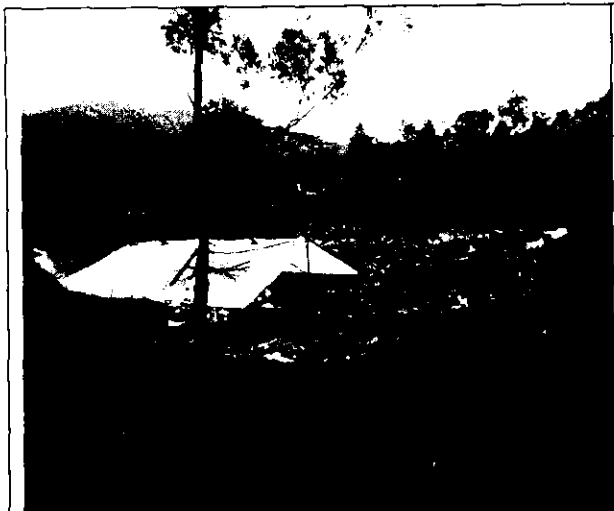
- *En el predio se observa que se continúa realizando la disposición de diferentes materiales y residuos tales como: escombros, limo, material vegetal producto de poda y aprovechamiento forestales, residuos ordinarios y también se encontraron residuos especiales como llantas y toners de tinta, los cuales para su disposición final requieren un tratamiento especial por empresas debidamente autorizadas. En el predio no fue posible determinar el origen de los residuos almacenados y el área intervenida con la actividad es inferior a una (1) hectárea.*

<p>Foto No. 1. Depósito de material y residuos en el predio ubicado en la vereda El Chuscal.</p>	<p>Foto No. 2. Escombros y residuos ordinarios</p>

- *“Retirar los residuos que se encuentran dispuestos en la ronda hídrica de protección ambiental de la fuente hídrica sin nombre, afluente de la quebrada EL CHUSCAL. Residuos que deben tratarse y disponerse adecuadamente, de acuerdo al tipo de residuo.*
- *Restituir el cauce de la fuente hídrica intervenida con el lleno implementado en el predio.*
- *Presentar ante la Corporación el contrato y/o certificado de disposición final de residuos especiales suscrito con una empresa que cuente con licencia para ello”.*

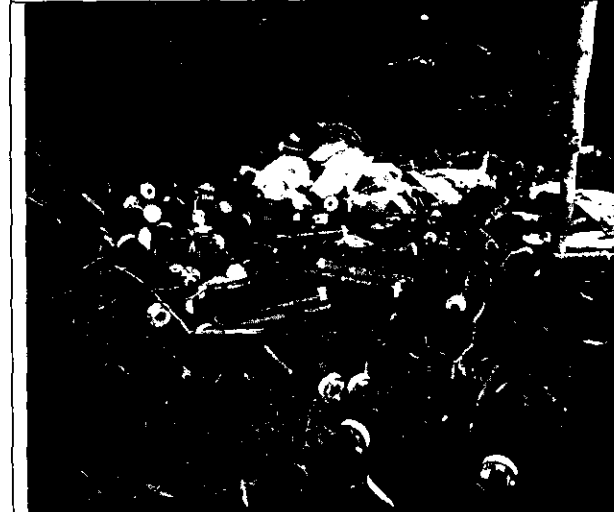
<p>Foto No. 3. Toners de tinta industriales</p>	<p>Foto No. 4. Residuos vegetales</p>
<p>Foto No. 2. Depósito de material y residuos en el predio ubicado en la vereda El Chuscal.</p>	<p>Foto No. 2. Depósito de material y residuos en el predio ubicado en la vereda El Chuscal.</p>

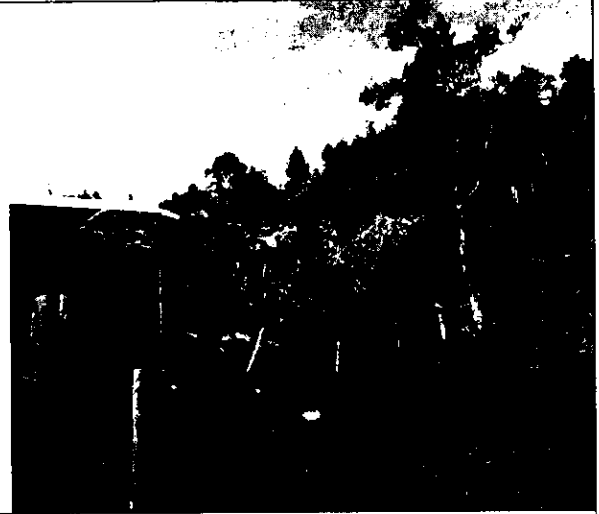
Imagen No.8. Zona por donde discurre la fuente hídrica que fue ocupada.

- *El levantamiento irregular y progresivo de la cota natural del terreno con el cual se está ocupando el cauce de la fuente hídrica sin nombre (afluente de la quebrada El Chuscal), hace que cada vez sea más difícil técnicamente recuperar las características naturales de la fuente hídrica intervenida.*

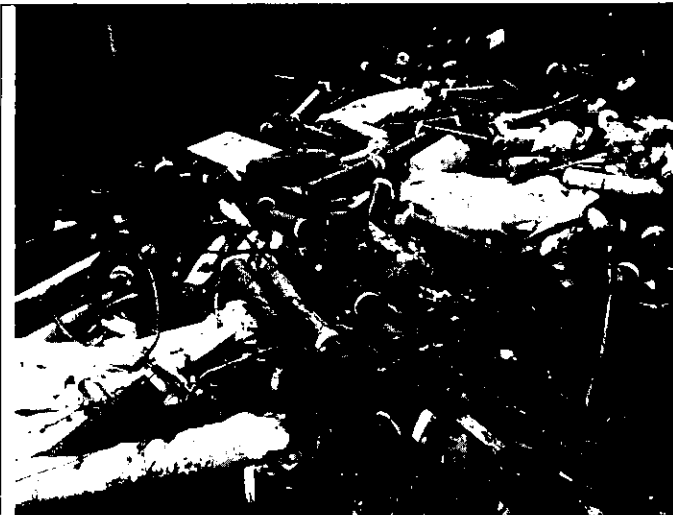
- *"En diferentes lugares del predio se aprecian todavía dispuestos a la intemperie residuos peligrosos, correspondientes a Tóner de tintas industriales, compuestos a base de resinas de acrilatos, poliéster y óxidos de hierro.*

Foto No.3. Tóner de tintas industriales almacenados en diferentes lugares del predio.

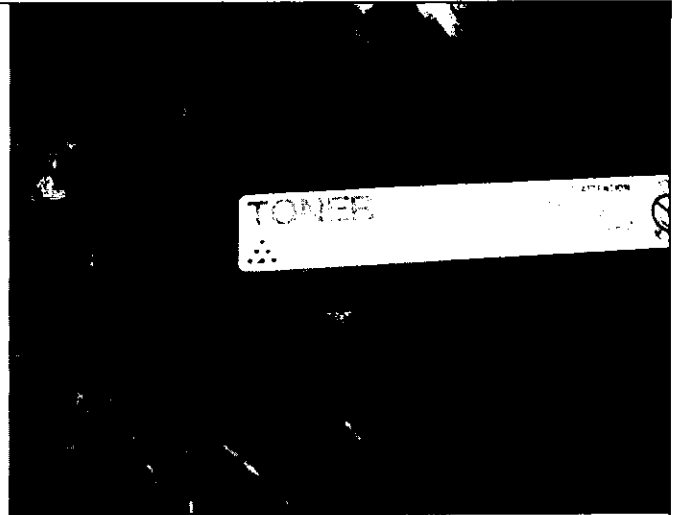
Foto No.4. Tóner de tinta industrial dispuesto en el predio.
