AUTO No.

**POR MEDIO DEL CUAL SE INICIA UN PROCEDIMIENTO ADMINISTRATIVO
 SANCIONATORIO DE CARÁCTER AMBIENTAL**

**LA JEFE DE LA OFICINA JURIDICA DE LA CORPORACIÓN AUTÓNOMA
 REGIONAL DE LAS CUENCAS DE LOS RIOS NEGRO Y NARE "CORNARE",**

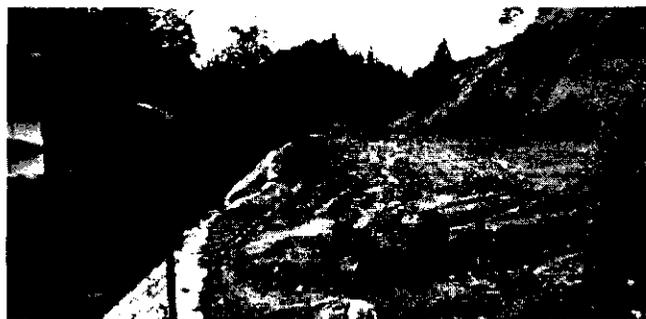
"El sitio de coordenadas geográficas 6°14'56.00"N/ 75°25'3.50"O/2201 m.s.n.m. sobre la margen izquierda de una fuente sin nombre, la cual geomorfológicamente es una cuenca en "v" poco profunda modelada en suelo residual limoarenosos, tiene un canal de dimensiones aproximadas de 1 m de ancho y 0.5 m de profundidad, donde en algunos tramos el canal es difuso discurrendo por canales efímeros, y general tiene laderas cortas y onduladas con pendientes moderadas a altas (Ver Figura 1).

Figura 1. Panorámica aguas arriba de la fuente tomada desde la margen izquierda

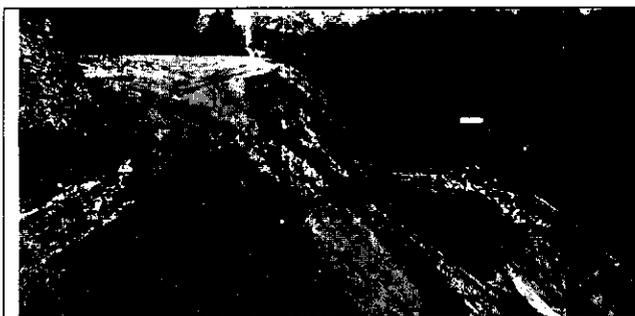
El material limoarenosos del que se compone el sitio se encuentra expuesto a los agentes atmosféricos debido a la remoción de la capa vegetal, los cortes y los llenos; los cortes en los taludes presentan alturas superiores a 3 m y no se observó obras encaminadas al manejo y control de la escorrentía, lo que sumado a las altas precipitaciones que se han presentado en la zona se observan procesos erosivos superficiales como surcos, cárcavas de gran tamaño, desgarres en los taludes y masas de suelo inestables por lo que se ha producido arrastre y caída de material fino sobre la fuente hídrica.

Figura 3. Procesos erosivos y desgarres en los taludes

- *“Implementar acciones encaminadas al manejo, control y retención de material fino para así evitar arrastre y/o caída en la fuente y dar aplicación a los lineamientos consignados en el acuerdo 265 de 2011.*
- *Respetar la Ronda Hídrica de Protección Ambiental.*
- *Compensar con la siembra de especies nativas a razón de 4 por cada árbol aprovechado, las cuales no podrán tener un tamaño inferior a 30 cm de altura, además deberá garantizar su prendimiento y desarrollo.*

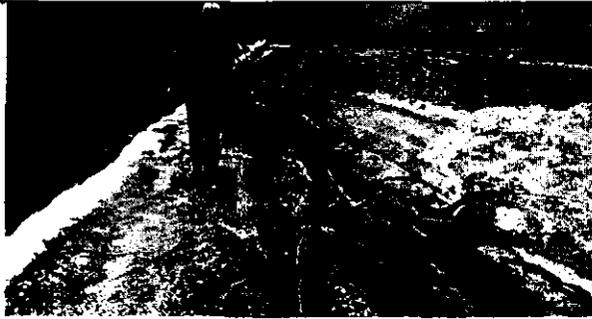
En el sitio se encontraron dos troncos aserrados con un diámetro aproximado de 0.5 m y un árbol volcado con un diámetro aproximado de 0.4 m, en general la cobertura vegetal probablemente correspondía a rastrojos bajos y pastos según lo observado en el lugar y algunas imágenes de google earth.

Figura 5. Troncos apostados en el sitio

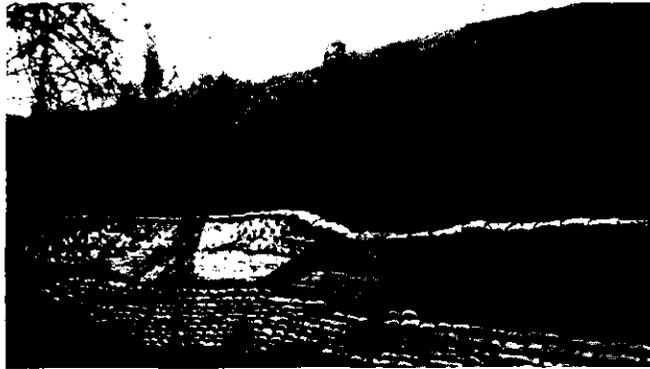
Los costales acumulados paralelos a la fuente por aproximadamente 200 m lineales en su margen izquierda y en el canal de 2 m, tienen una altura variable entre 1 m a 3 m, aparentemente con bermas y en algunas zonas se tiene dispuesto un saran (polisombra) verde cubriendo el talud y fallados.

Figura 7. Costales en la margen izquierda de la fuente
