POR MEDIO DEL CUAL SE IMPONE UNA MEDIDA PREVENTIVA

Que mediante queja Ambiental con radicado SCQ-131-0389 del 19 de abril de 2017, el interesado del asunto aduce que con un movimiento de tierra que están haciendo en el predio con folio de matrícula N° 020-9387, ubicado en la vereda Ovejas del Municipio de San Vicente con punto de coordenadas 6°20'36.30"N/ 75°23'15.40"O/2231 msnm, donde el quejoso manifiesta: *"que con un movimiento de tierra que están haciendo taparon una fuente hídrica"*

Que en atención a la queja Ambiental anteriormente descrita, se realizó visita por parte de los funcionarios técnicos de la Corporación, el día 24 de abril de 2017, generándose el informe técnico con radicado 131-0826 del 09 de mayo de 2017, donde se logró establecer lo siguiente:

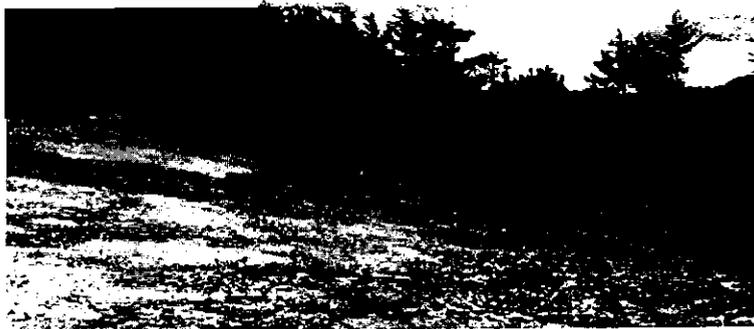
En el sitio se está realizando la construcción de una edificación en ladrillo y con dimensiones aproximadas de 10 m de longitud y 7 m de ancho, la cual al momento de la visita se encuentra con algunos muros alzados (Ver Figura 4).

Figura 4. Áreas expuestas e inicio de edificación en el predio

En el sitio se dio inicio a la construcción de una edificación con un área aproximada de 70 m², la cual al momento de la visita tiene algunos muros alzados.
