## RESOLUCIÓN No.

### POR MEDIO DEL CUAL SE IMPONE UNA MEDIDA PREVENTIVA DE SUSPENSION

Que mediante queja Ambiental con radicado SCQ-131-0400 del 21 de abril de 2017, la secretaria de planeación manifiesta a la corporación que *"se realizó visita donde se evidencia afectaciones a la quebrada el chuscalito por arrastre de material y ubicación de vegetación aprovechada en el retiro de protección de la fuente, todo esto producto de un movimiento de tierra"*. Solicita visita.

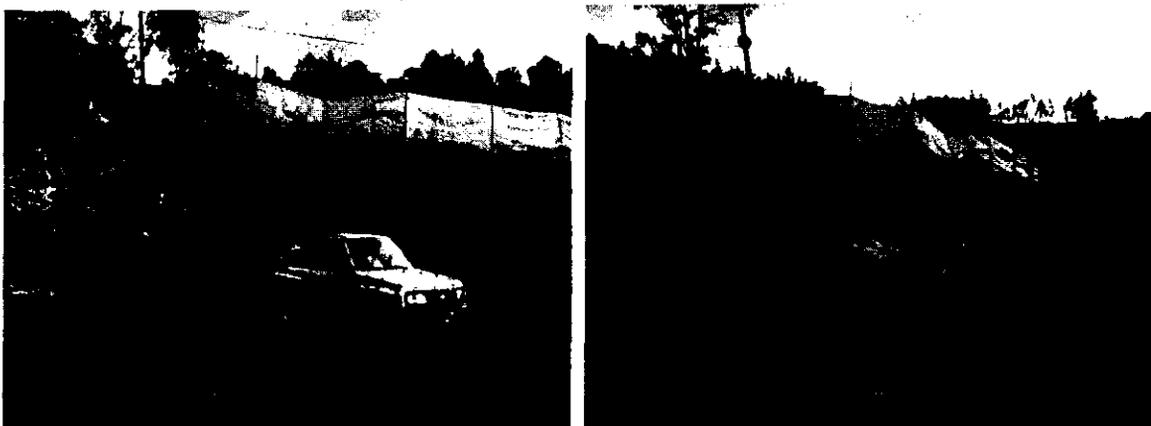
- Por otra parte, hacia la zona superior del predio se comprobó el corte vertical del talud, el cual generó la inestabilidad de la banca vial de igual forma, en la visita se evidencia la implementación de un muro tipo gavión en dicha zona.

**Ilustración 3- Corte en talud e inestabilidad de la banca vial.**

- *Acogerse al Acuerdo Corporativo No.265 de 2011 y presentar el respectivo estudio geotécnico del talud, el cual generó la inestabilidad de la banca”.*
