<b>CORNARE</b>	
NÚMERO RADICADO:	<b>112-1381-2017</b>
Sede o Regional:	Sede Principal
Tipo de documento:	ACTOS ADMINISTRATIVOS-AUTOS
Fecha: <b>27/11/2017</b>	Hora: 13:57:04.0... Follos: 6

**POR MEDIO DEL CUAL SE IMPONE UNA MEDIDA PREVENTIVA Y SE INICIA UN PROCEDIMIENTO ADMINISTRATIVO SANCIONATORIO DE CARÁCTER AMBIENTAL**

**LA JEFE DE LA OFICINA JURIDICA DE LA CORPORACIÓN AUTONOMA REGIONAL DE LAS CUENCAS DE LOS RIOS NEGRO Y NARE, "CORNARE",**

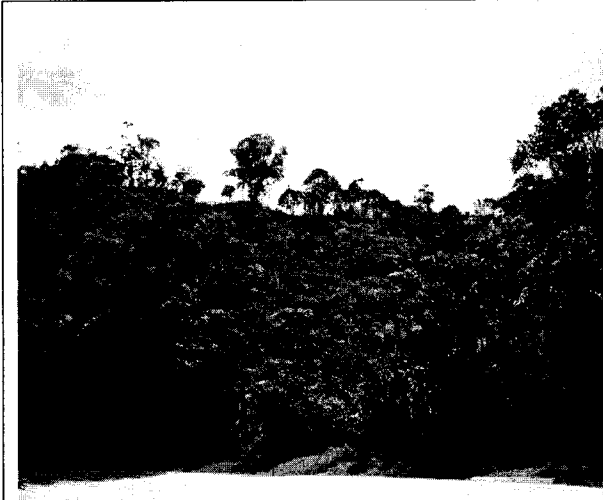
Foto 1. Se muestra una de las áreas donde se habían intervenido las coberturas vegetales nativas. No se evidencian nuevas intervenciones.

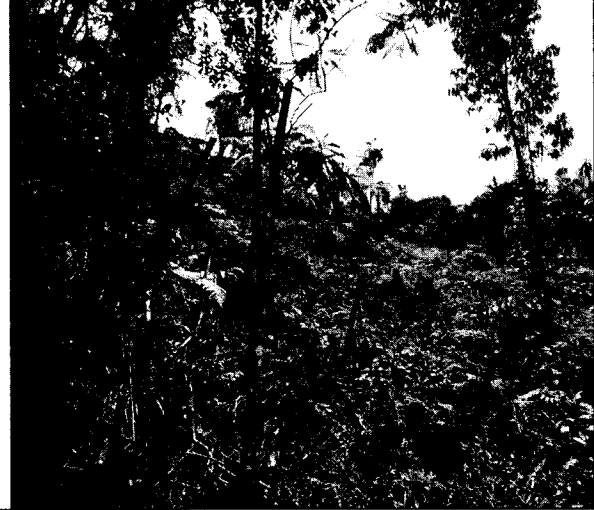
- *“Las actividades de intervención de las coberturas vegetales nativas existentes en el predio no se volvieron a llevar a cabo en el predio.*
- *No se evidencian acciones de reforestación en las áreas que fueron intervenidas con la tala del bosque natural. En algunas áreas se evidencia el crecimiento espontáneo de vegetación nativa.*

Foto 2. No se evidencian acciones de reforestación de las áreas intervenidas. En el área se evidencia el crecimiento espontáneo de vegetación nativa.

- *Evitar arrastre de sedimento a los cauces de las fuentes hídricas.*
- *En la zona que han sido intervenidas, deberán ser restauradas con vegetación nativa.*

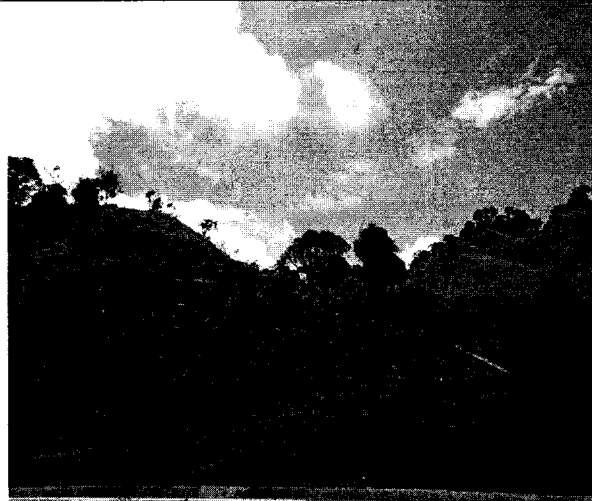
- De manera parcial se han establecido cercos que protejan las rondas hídricas, puesto que se evidencian varios tramos que se encuentran sin cerco que evite el ingreso de los semovientes.
- En el predio se ha venido realizando la intervención de una fuente hídrica con maquinaria pesada, al parecer para la adecuación de un espejo de agua. El material removido se encuentra expuesto a la escorrentía superficial”.

Foto 3. Se muestran los cercos que se han venido estableciendo en el predio, aislado las rondas hídricas donde se evidencia la regeneración espontánea de vegetación nativa.

- *No realizar quemas de residuos vegetales en el predio.*
- *Continuar con las labores de cercamiento de las Rondas Hídricas de los potreros y cultivos, con el fin de propiciar el crecimiento de vegetación nativa protectora. Los cercos deberán establecerse como mínimo a 10 metros de las fuentes hídricas. Tener en cuenta el nacimiento existente en las coordenadas -75°18'33"W; 05°54'45"N, margen derecha de la vía que conduce de La Unión con el Municipio de Sonsón”.*

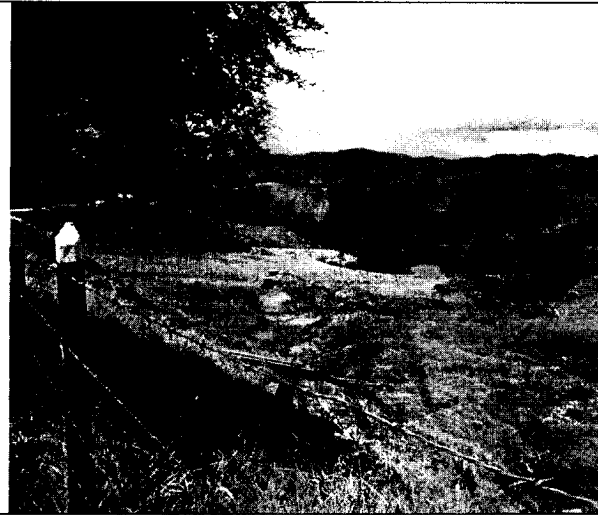
Foto 5. Se evidencia la intervención de la fuente hídrica con maquinaria pesada, el suelo removido se encuentra expuesto a la escorrentía superficial.

- *Las áreas de bosque natural secundario que fueron intervenidas, no han sido restauradas.*
- *En el predio se ha venido realizando la intervención de una fuente hídrica con maquinaria pesada al parecer para la adecuación de un espejo de agua, quedando el suelo removido expuesto a la escorrentía superficial”.*

- *De requerir realizar ocupación de cauce, deberá tramitar la autorización ente Cornare.*
- *Restaurar el cauce de la fuente hídrica que ha venido siendo intervenida con la maquinaria pesada.*

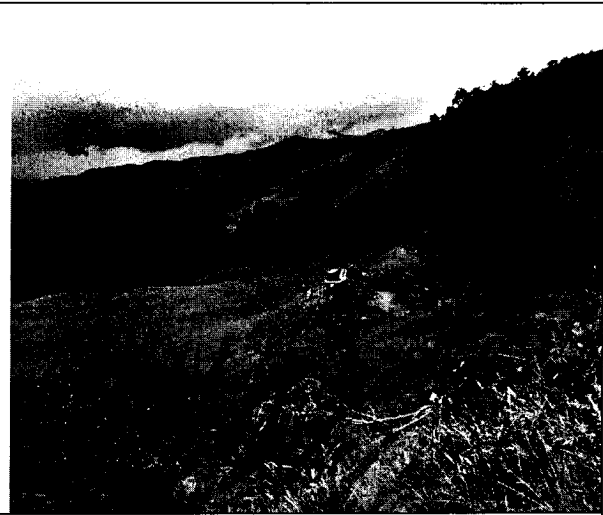
Foto 6. Intervención de la fuente hídrica al parecer para la adecuación de un espejo de agua.

**ARTÍCULO PRIMERO: IMPONER MEDIDA PREVENTIVA DE SUSPENSIÓN INMEDIATA** de las actividades de intervención de una fuente hídrica (sin nombre) con maquinaria pesada. Lo anterior en el predio ubicado en la Vereda San Miguel Santa Cruz del Municipio de La Unión, con punto de coordenadas 75°18'37"W 05°54'43"N y 2.560 msnm, medida que se impone al señor Ramiro Herrera Zuleta, identificado con cedula de ciudadanía 6.785.791.
