**POR MEDIO DEL CUAL SE INICIA UN PROCEDIMIENTO ADMINISTRATIVO
SANCIONATORIO DE CARÁCTER AMBIENTAL**

**LA JEFE DE LA OFICINA JURIDICA DE LA CORPORACION AUTONOMA REGIONAL
DE LAS CUENCAS DE LOS RIOS NEGRO Y NARE "CORNARE",**

Que mediante queja Ambiental con radicado SCQ-131-0600 del 13 de junio de 2017, funcionarios de la Corporación, de manera oficiosa manifiestan que en el predio ubicado en la Vereda Barro Blanco del Municipio de Guarne, con punto de coordenadas - 75°28'06"W 06°13'11"N 2.340 m.s.n.m. se, vienen desarrollando actividades de movimientos de tierra, para la adecuación de vía y explanación para la construcción de una vivienda, aparentemente sin licencia del Municipio. El área intervenida con el movimiento de tierra se encuentra expuesta, aportando sedimentación a la fuente hídrica cerca de la captación de agua del acueducto La Hondita-Hojas Anchas.

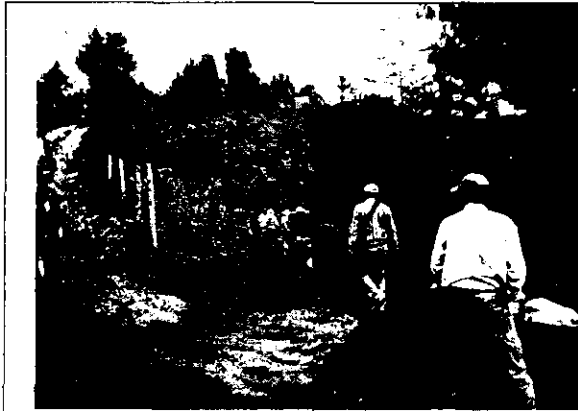
Foto 3. Se muestra la vía que fue adecuada para ingresar a la zona donde se viene construyendo la vivienda.

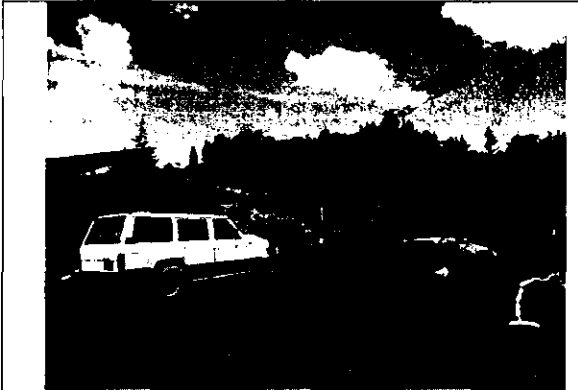
Foto 5. Se muestra el talud conformado con las actividades corte de tierra realizado. En la parte superior del talud, se observan las coberturas vegetales nativas, similares a las que fueron eliminadas para la conformación del terreno.

- *Abstenerse de continuar realizando actividades de intervención del bosque natural existente en el predio.*
- *Revegetar y restaurar las áreas expuestas.*
- *Implementar acciones encaminadas a retener y contener sedimentos, de manera tal que se evite a lo máximo que lleguen a las fuentes hídricas.*

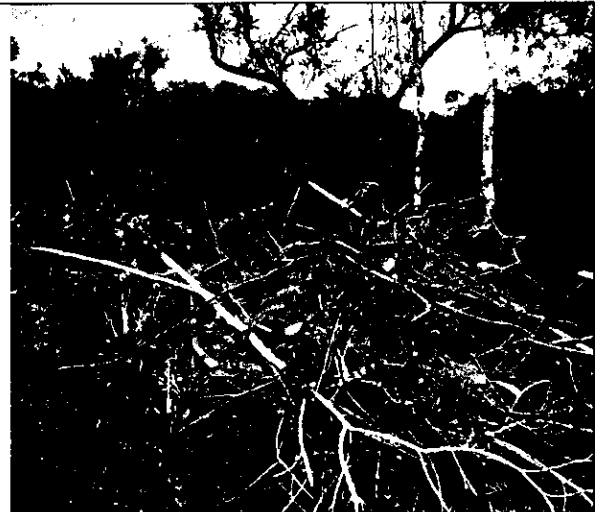
Foto 4. Residuos vegetales, producto de la intervención al recurso flora que se encontraba en el sitio donde se conformó la explanación.
