<b>CORNARE</b>	
NÚMERO RADICADO:	<b>112-1045-2017</b>
Sede o Regional:	Sede Principal
Tipo de documento:	ACTOS ADMINISTRATIVOS-AUTOS
Fecha:	<b>13/09/2017</b>
Hora:	09:54:24.3...
Folios:	4

**AUTO No.**

**POR MEDIO DEL CUAL SE ABRE UNA INDAGACIÓN PRELIMINAR DE CARÁCTER ADMINISTRATIVA AMBIENTAL SANCIONATORIA**

**LA JEFE DE LA OFICINA JURIDICA DE LA CORPORACIÓN AUTONOMA REGIONAL DE LAS CUENCAS DE LOS RIOS NEGRO Y NARE "CORNARE",**

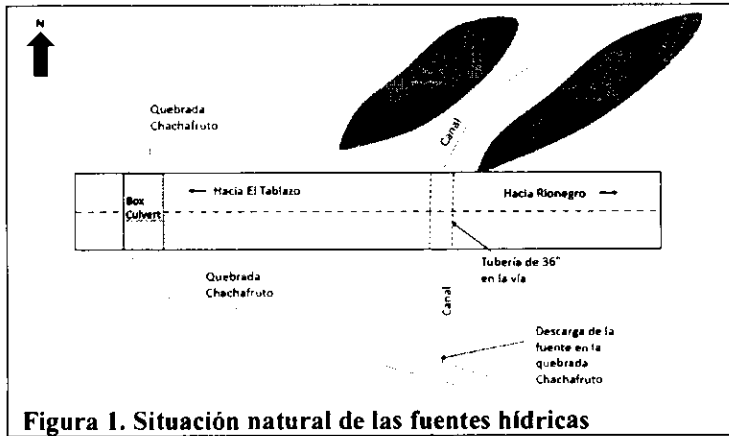
- "El sitio de coordenadas geográficas 6°9'8,1" N/75°24'47,3" O/2108, corresponde a una zona relativamente plana, por la que pasa la vía Rionegro – El Tablazo, casi perpendicular a la vía se tiene una pequeña fuente que pasa por una tubería de 36" transversal a la vía; aguas abajo la fuente tiene un canal poco profundo con un ancho aproximado de 0.8 m que llega hasta la quebrada Chachafruto, y aguas arriba antes de entrar a la tubería transversal de la vía la fuente tiene un canal con ancho aproximado de 0.8 m y discurre en medio de unas pequeñas colinas.

Figura 1. Situación natural de las fuentes hídricas

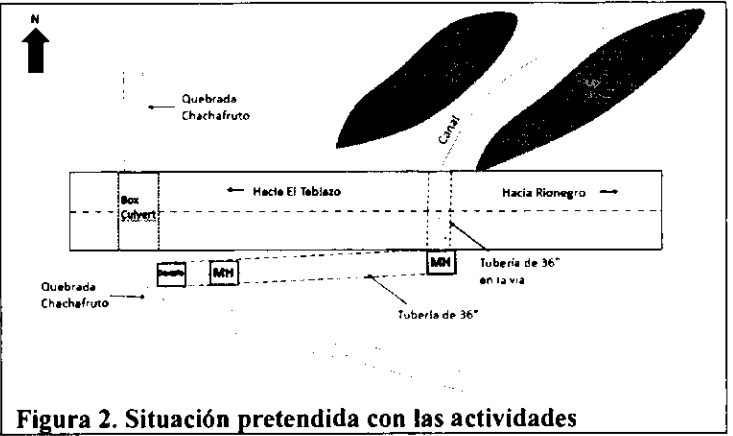
- La visita fue acompañada por el señor Robinson Orrego, encargado de la actividad, quien indica que el propietario del predio es el señor Gildardo Valencia y que se pretende desviar al suroccidente el agua que sale desde la obra trasversal de la vía y pasa por el canal, por una tubería de 36" paralela a la vía hasta la quebrada Chachafruto, en la Figura 4 y la Figura 5 se muestran esquemas de la situación natural respecto las fuentes hídricas y la situación pretendida con las acciones.

Figura 2. Situación pretendida con las actividades
