CORNARE	Número de Expediente: 15025465	
NÚMERO RADICADO:	131-1288-2018	
Sede o Regional:	Regional Valles de San Nicolás	
Tipo de documento:	ACTOS ADMINISTRATIVOS-RESOLUCIONES AM...	
Fecha: 21/11/2018	Hora: 11:07:58.9...	Folios: 7

POR MEDIO DE LA CUAL SE IMPONE UNA MEDIDA PREVENTIVA Y SE ADOPTAN UNAS DETERMINACIONES.

8. Que funcionarios de la Corporación procedieron a evaluar la información presentada mediante radicado 131-5368 del 09 de julio del 2018, relacionada al informe de avance del Programa de Uso Eficiente y Ahorro de Agua, generándose el Informe Técnico 131-1963 del 03 de octubre de 2018, dentro del cual se formularon las siguientes observaciones y conclusiones:

9. Que funcionarios de la Corporación procedieron a evaluar la información presentada mediante radicado 131-5372 del 09 de julio de 2018, relacionada a las obras de captación y control de caudal implementadas en campo, realizando visita técnica el día 24 de septiembre de 2018, generándose el Informe Técnico 131-1964 del 03 de octubre de 2018, dentro del cual se formularon las siguientes observaciones y conclusiones:

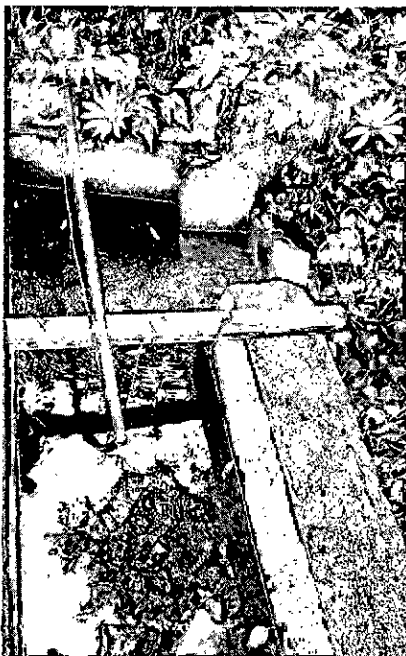
Figuras 1, 2 y 3 obra de captación y de control

Para la Fuente Las Cuevas

○ En la visita se observó que el recurso hídrico es represado mediante un dique que a su vez sirve de canal de conducción y desarenador.

○ La captación se realiza mediante un vertedero rectangular ubicado a un costado del dique de donde se deriva una tubería de 6" la cual conduce el recurso hasta una caja de derivación la cual cuenta con tres compartimientos, los dos primeros sirven como desarenador y en el tercero está ubicado un vertedero rectangular de pared delgada.

○ Se realizó aforo volumétrico en el vertedero, el cual arrojó un caudal de 3.5L/s, caudal inferior al otorgado por la Corporación el cual es equivalente a 9.47L/s para esta fuente.

○ Se evidenció que no se está respetando el caudal ecológico de la fuente.

Sumado a esto se encontró la presencia de la planta llamada "Buchón de Agua" aguas arriba del represamiento, además existe el dique antiguo del acueducto sobre el cauce de la fuente, pero este último no produce afectación sobre el cauce debido al tamaño del humedal y su vez sirve como paso para viviendas cercanas en épocas de invierno.

1. *Ajuste las obras de captación y control de caudal en las fuentes Las Cuevas y Las Vegas, de manera que garantice la derivación de los caudales otorgados por la Corporación equivalentes a 9.47 L/seg para la fuente Las Cuevas y 2.0 L/seg para la fuente Las Vegas, o en caso de no requerir el caudal otorgado, deberá solicitar la modificación de la Concesión otorgada mediante Resolución 131-0083 del 11 de febrero de 2010.*

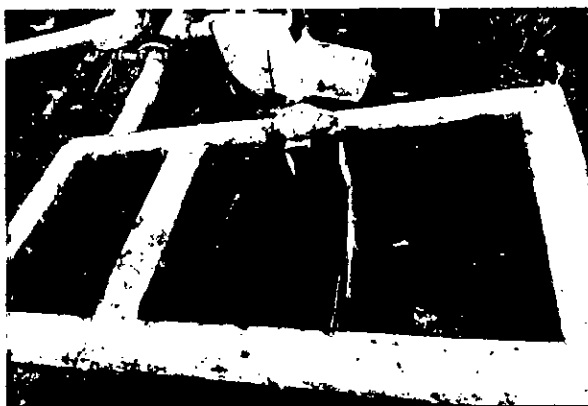
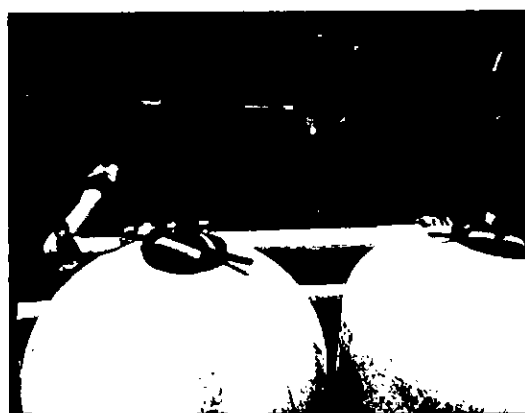
Figuras 3, 4, 5 y 6. Obra de captación y de control y filtros

Para la Fuente Las Vegas:

- En la visita se observó que el recurso hídrico es represado mediante un dique que a su vez sirve de canal de conducción y desarenador.
- La captación se realiza mediante un vertedero rectangular ubicado a un costado del dique de donde se deriva una tubería de 6" la cual sale por el centro del dique y se reduce a 3" hacia dos filtros, de estos filtros se deriva tubería de 3" hasta una caja de derivación la cual cuenta con tres compartimientos, los dos primeros sirven como desarenador y en el tercero está ubicado un vertedero rectangular de pared delgada.
- Se realizó aforo volumétrico en el vertedero, el cual arrojó un caudal de 0.88L/s, caudal inferior al otorgado por la Corporación el cual es equivalente a 2L/s para esta fuente.
- Se evidenció que se está respetando el caudal ecológico de la fuente.
