## RESOLUCIÓN

### POR MEDIO DE LA CUAL SE ADOPTAN UNAS DETERMINACIONES

Que mediante Resolución No. 112-0308 del 31 de enero de 2017, la Corporación impone medida preventiva de amonestación a la sociedad **MICROMINERALES S.A.S.**, identificada con Nit. No. 811.013.992-1, en virtud de que no cumplió con todo lo exigido en el plan de manejo ambiental aprobado mediante Resolución No. 112-3167 del 17 de junio de 2010.

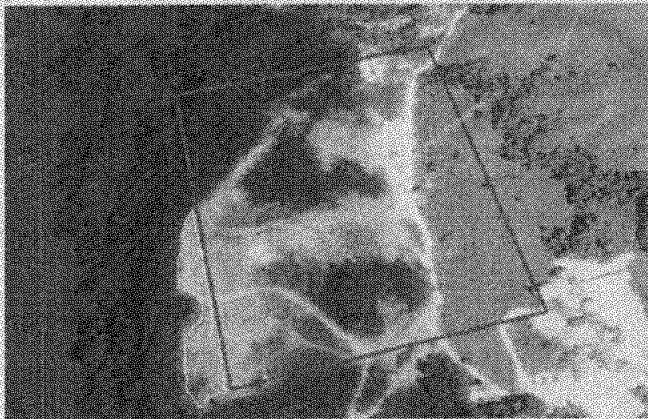
Figura 21. Zona con aprovechamiento forestal bordeada con amarillo imágenes adquiridas del Sistema de información Geográfico Google Earth.

De igual manera mediante el sistema de información geográfico Google earth, se logra constatar que la intervención que realiza el usuario en la zona de la quebrada iglesia, corresponde a un área aproximada de 3416,22 metros2

22. Es necesario que se complemente dicha actividad con la revegetalización de la franja de protección que fue intervenida por el usuario, (Figura 21) zona bordeada con amarillo) con un área es de aproximadamente 3416,22 m<sup>2</sup>.
