NÚMERO RADICADO: **134-0169-2020**

POR MEDIO DEL CUAL SE IMPONE MEDIDA PREVENTIVA DE AMONESTACIÓN ESCRITA Y SE TOMAN UNAS DETERMINACIONES

Que, en ejercicio de funciones de control y vigilancia, funcionarios de esta Corporación procedieron a realizar visita al predio de interés el día 29 de enero de 2020, de lo cual se generó el **Informe técnico con radicado 112-0745 del 12 de junio de 2020**, dentro del cual se consignó lo siguiente:

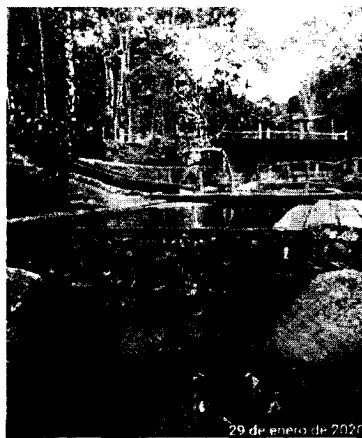
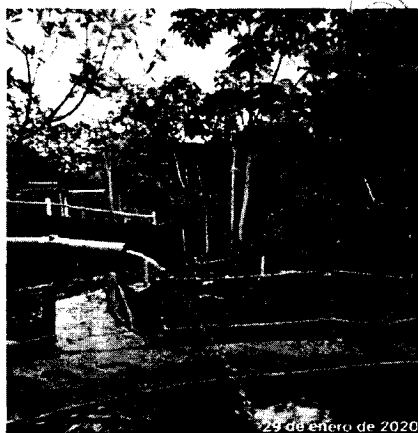
- Sobre dicha losa se ubican dos columnas circulares en concreto reforzado, con diámetro aproximado de 0.40m, cada una, ubicadas en los dos ingresos peatonales y de vehículos motorizados, tipo motocicleta.
- Al ingreso a la Finca Recreativa El Paraíso, se observa una fuente hídrica, denominada Quebrada Sin Nombre, la cual se encuentra intervenida por cuatro puentes peatonales, uno construido en guadua y tres en concreto reforzado, y por dos piscinas: una con tobogán y otra con baldes que giran por peso. Las piscinas están construidas en concreto y con rocas redondeadas adheridas con mezcla entre cemento, arena y agua o un revoque. Se desconoce si tienen acero de refuerzo. Ver registro fotográfico.

Fotos . Intervención con obras en concreto reforzado y enrocados en fuente hídrica Sin Nombre

- Para la implementación del uso recreativo que se le da a la Finca El Paraíso, el señor Ruíz realizó intervenciones sobre la fuente hídrica Sin Nombre y en la zona de llanura de inundación del Río Dormilón, correspondientes a: Piscinas (2Un), puentes vehiculares en guadua (1 Un), puente vehicular en concreto (3 Un), obras que no cuentan con los permisos ambientales y generan obstrucción al libre flujo de las crecientes.

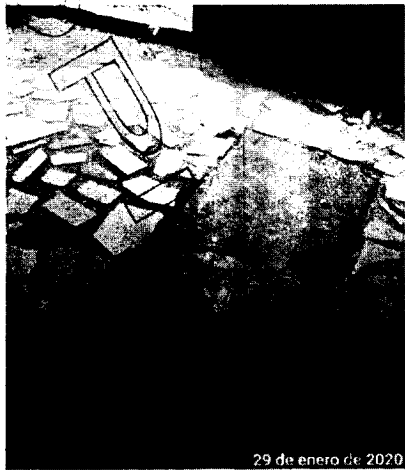
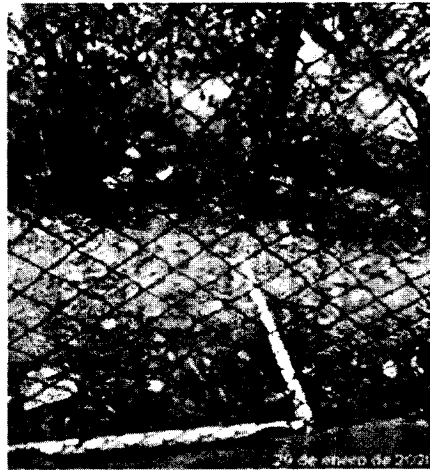
- El señor RUIZ retorna las aguas usadas en las piscinas ubicadas en las zonas de retiro de la fuente denominada Q. Sin Nombre, al Río Dormilón, y las aguas residuales domésticas son entregadas a un pozo séptico construido en mampostería de medidas aproximadas 2,0m X 1,0m X 1.0m (largo, ancho y profundo), ubicado en las coordenadas 6°2'58.50"N/74°59'36.30"W/1004 msnm, provenientes de 5 unidades sanitarias y 3 orinales, pero las aguas provenientes de la cocina, se vierten directamente al Río Dormilón, que se ubica a 3.0m de las edificaciones.

Tapa pozo séptico y Tubería que conduce aguas residuales de la cocina hacia el Río Dormilón

- Las aguas residuales domésticas, provenientes de 5 unidades sanitarias y 3 orinales, son entregadas a un pozo séptico construido en mampostería, sistema para el cual no se cuenta con permiso de vertimientos. Las aguas provenientes de la cocina, se vierten directamente al Río Dormilón, que se ubica a 3.0m de las edificaciones, generando contaminación.

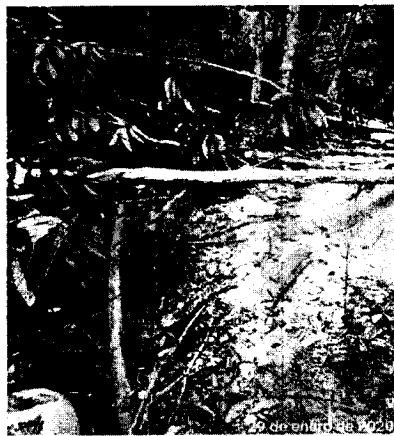
Aguas arriba de la ubicación de las piscinas, en predio del señor RUIZ, se encontraron tres unidades de árboles, denominado Carate, talados en las coordenadas 6°2'57.80N/ 75°59'37.20"W/1004 msnm.

Árboles talados

- En las coordenadas 6°2'57.80N/ 75°59'37.20"W/1004 msnm, se realizó tala de dos árboles de la especie Carate, sin contar con el respectivo permiso de aprovechamiento forestal.

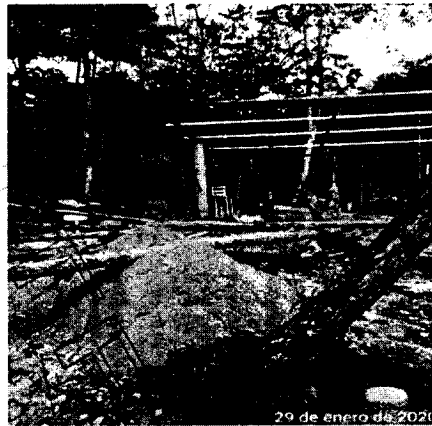
Tocones de los árboles talados

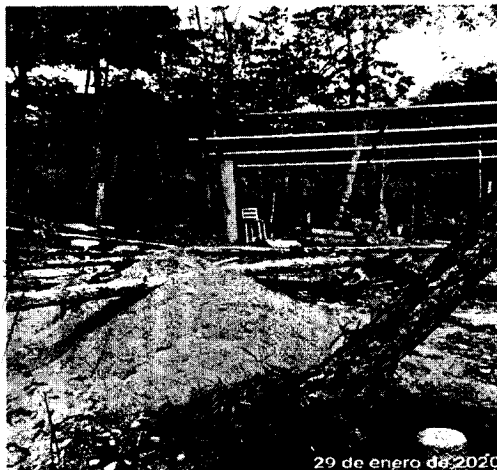
- *Adyacente a la tala de árboles, se ubica una estructura para una futura edificación, en donde se encuentran dos columnas en concreto, con acabado allanado, simulación en madera, y la estructura de la cubierta, en PTS metálico.*

Estructura para una futura edificación.

- La estructura metálica para una futura edificación, no está afectando la fuente sin nombre, sin embargo, según lo manifestado por la Secretaría de Planeación municipal de San Luis, no posee permisos por parte de la oficina de Planeación municipal para ninguna de las edificaciones existentes o en proceso de construcción.

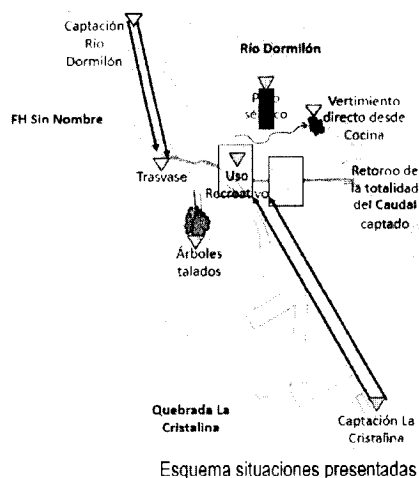
- A continuación se esquematizan las situaciones presentadas en la visita:
