CORNARE	Número de Expediente: 056070536063

## RESOLUCIÓN No.

**POR MEDIO DE LA CUAL SE NIEGA UNA AUTORIZACION DE OCUPACIÓN DE CAUCE Y SE TOMAN OTRAS DETERMINACIONES**

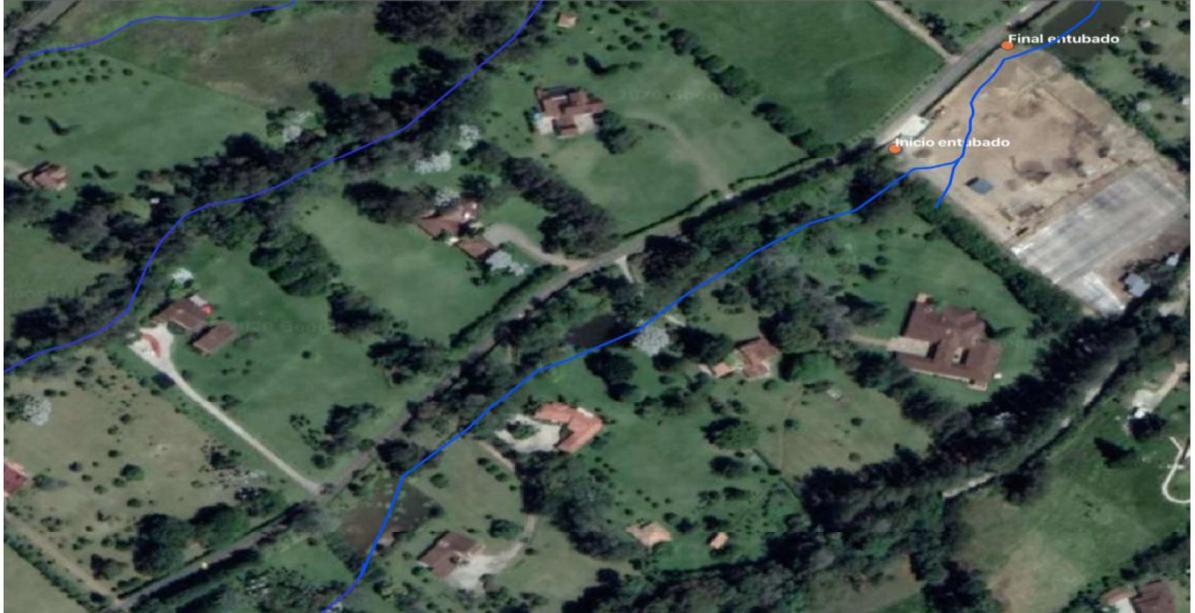
2.3 Se tomaron coordenadas en campo (Imagen 1), sobre la fuente mencionada, posteriormente fueron verificadas en el geoportal de La Corporación, con el objetivo de identificarla y de conocer en qué tipo de suelo se encuentra. Adicionalmente, dado que no es posible conocer el estado natural de la corriente, ya que se encuentra intervenida de tiempo atrás, se utilizaron imágenes satelitales para observar su alineamiento anterior y su entorno.

**Imagen 1.** Fuente hídrica intervenida, arriba a la derecha se muestran el lote 12 y los puntos de inicio y final del entubado; las coordenadas fueron tomadas en campo.

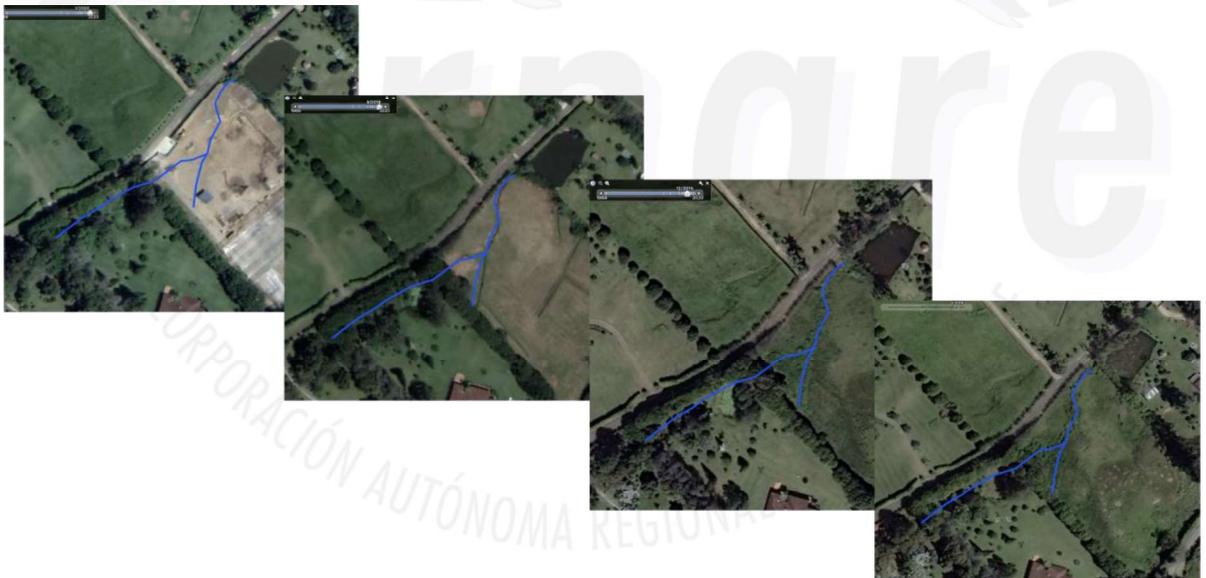
**Imagen 2.** Evolución temporal del lote 12 y la corriente que lo cruza.

En la Imagen 2 se tiene que de derecha a izquierda, las siguientes imágenes: enero de 2015 y diciembre de 2015: se observa un canal con vegetación riparia típica de suelos con alta humedad; tercera imagen de derecha a izquierda septiembre de 2018: se removió la vegetación existente, quedan expuestos los canales bien definidos; cuarta imagen de derecha a izquierda, enero de 2020: la capa vegetal ha sido removida en su totalidad, no se evidencia el cauce; en la imagen 1 se evidencia cambio de alineamiento del cauce y su entubado. Dado lo anterior, se determina que la corriente es de tipo permanente, y que la situación de bajos caudales pudo ser consecuencia del período de sequía prolongado que sufrió la región durante el año 2019 y parte del 2020.

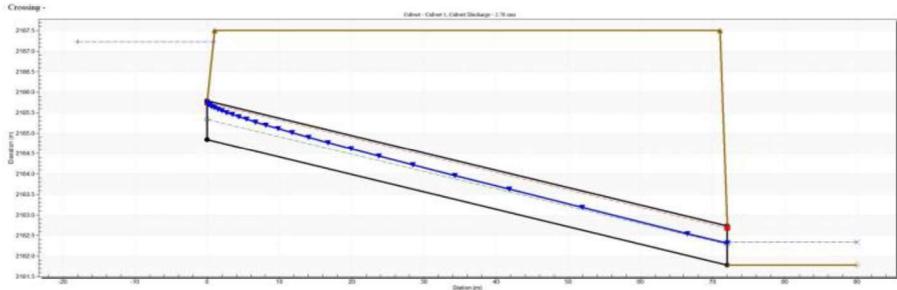
**Figura 1.** Perfil de la lámina de agua dentro de la tubería, en ella se observa que está en capacidad de evacuar el caudal máximo del período de retorno de 100 años.

En la Figura 1 se observa que a pesar de que la tubería logra transportar el caudal de los 100 años de período de retorno, su entrada presenta flujo lleno, lo que crea un control aguas arriba que puede repercutir en aumentos de niveles de las aguas en el predio ubicado aguas arriba. Por otro lado, los cambios generados por la obra sobre la corriente incluye: aumento de velocidades debido al cambio de material por donde fluye la corriente (se cambió de un cauce en tierra con vegetación a una tubería); disminución del tiempo (y velocidad del flujo) de recorrido del flujo entre la entrada y salida de la tubería dado que al entubar se eliminan cambios de direcciones (Imagen 3 línea azul) que disipan la energía del flujo, disminuyendo su velocidad (Imagen 3 línea recta en rojo). Adicional a lo anterior, hay una disminución de la distancia que recorre el flujo (entre la entrada y salida de la tubería), puesto que el cauce natural, al tener cambios de direcciones, tiene una longitud mayor (medido por el eje) que la línea recta que conforma la tubería.

3.6 Adicionalmente, según la Figura 1, para el caudal del Período de Retorno de 100 años en la entrada de la tubería se podría generar flujo lleno, lo que se convierte en un control para el flujo aguas arriba y posible factor de inundación, creciente y/o afectación de los predios vecinos.

3.7 De acuerdo a lo anterior, NO ES FACTIBLE autorizar la ocupación de cauce ni aprobar la obra implementada.

**ARTICULO SEGUNDO: REQUERIR** a la señora **CLAUDIA MARCELA URIBE ARANGO**, para que **en el término de treinta (30) días calendario**, contados a partir de la ejecutoria de la presente actuación, restituya el cauce a sus condiciones naturales y envíe a la Corporación las evidencias de dicha restitución.

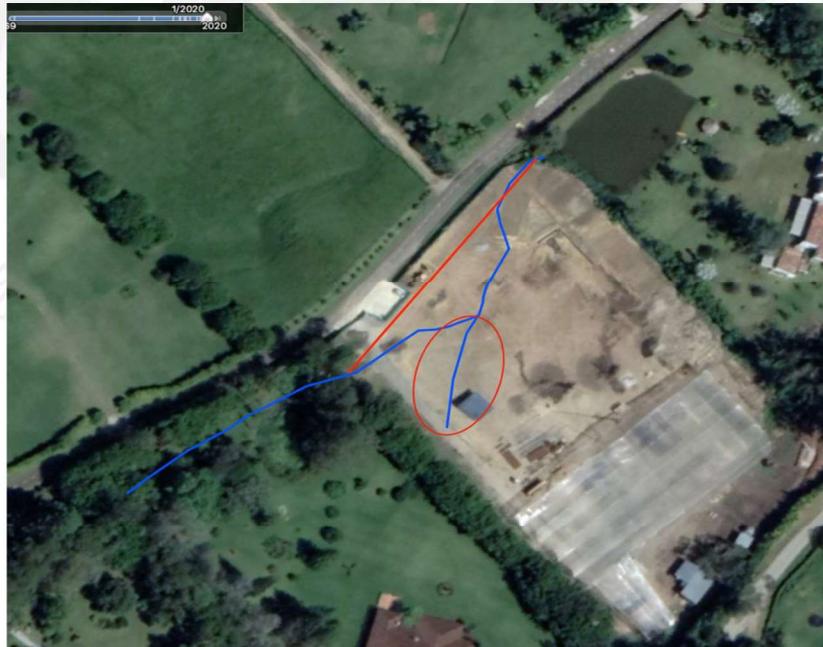
**Imagen 3.** En azul el cauce natural existente por lo menos hasta el año 2018 (Imagen 2, segunda de izquierda a derecha), en rojo la línea indica la rectificación y el cambio de alineación aproximada que sufre el cauce. El círculo rojo indica un pequeño brazo que tributaba en el cauce principal.

De la imagen 3 también es posible observar que un brazo que tributaba en el cauce principal no aparece en la imagen y en el informe no se indica cuál fue el tratamiento que se le dió.

3.5 En las imágenes satelitales se observó rectificación y cambio de alineamiento del cauce, con lo que se infiere cambios en la velocidad del flujo debido al cambio de las rugosidades (cauce natural en tierra y con vegetación por tubería), a la supresión de cambios de dirección natural del cauce y la disminución en el tiempo de recorrido dado que se reemplazó un cauce natural por una tubería en línea recta. Es muy probable que este cambio genere una afectación en el lago conformado aguas abajo de la salida del tubo (3 m aproximadamente).
