Radicado: **AU-02776-2021**

POR MEDIO DEL CUAL SE INICIA UN PROCEDIMIENTO ADMINISTRATIVO SANCIONATORIO DE CARÁCTER AMBIENTAL

Mediante tercera visita de control y seguimiento realizada el día 4 de agosto de 2021, para verificar el acatamiento y cumplimiento de los requerimientos establecidos en las Resoluciones RE-00123-2021, RE-00928-2021 y RE-01639-2021, de un trámite de aprovechamiento forestal de árboles aislados por fuera de la cobertura de bosque natural, se encontró lo siguiente:

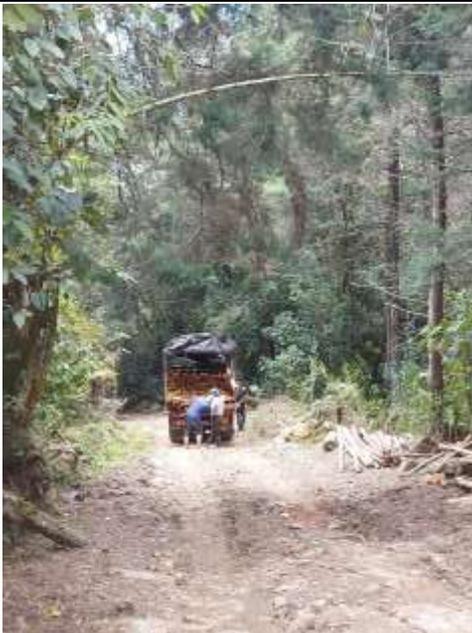
<p>Imagen 1. Camión cargando madera</p>	<p>Imagen 2. Mulares con madera dimensionada</p>

- No se acata suspensión del aprovechamiento, ya que se encuentra camión cargando madera, animales (mulas) cargando y moviendo trozas, orillos y embaraderas que en visita realizada anteriormente el día 1 de marzo del presente año no se encontraban en el sitio.
- No cuentan con salvoconductos de movilización para comercializar la madera cargada del sitio donde se realiza el aprovechamiento forestal.
- Debido al constante paso de mulares para llevar la madera a patio de acopio, se produce una mayor afectación a ronda hídrica. Ya que se evidencian procesos erosivos, pequeños deslizamientos de

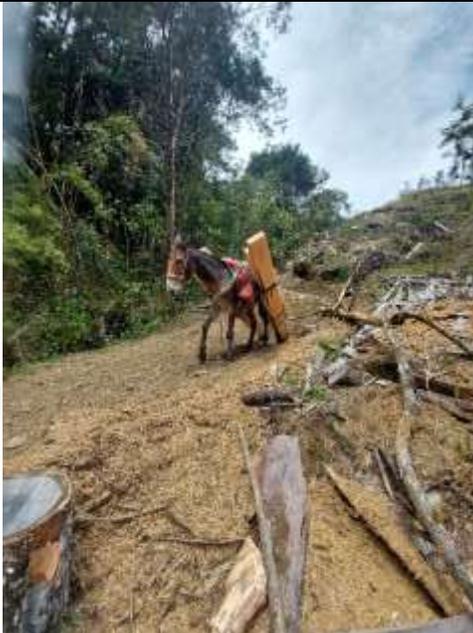
3. Los orillos, troncos y demás desechos de mayor tamaño, se ubican en patio de acopio donde posteriormente son movilizados del sitio.
4. Respecto a la nueva afectación ambiental identificada en segunda visita realizada al predio, se ve afectada la ronda hídrica de la quebrada La Madera, se observa que debido a la no suspensión de la actividad de tala, el constante paso de los mulares por ribera del afluente con grandes trozas, ha generado una mayor erosión, generando pequeños deslizamientos hacia el cauce, creando taludes y por ende, la disminución del espacio para transitar con la madera. Lo anterior, podría ocasionar procesos erosivos aguas arriba y aguas abajo, se disminuyendo la capacidad hidráulica de la quebrada La Madera por el depósito del material del proceso erosivo que se ocasiona con el constante paso de los mulares cargados con las rastras.

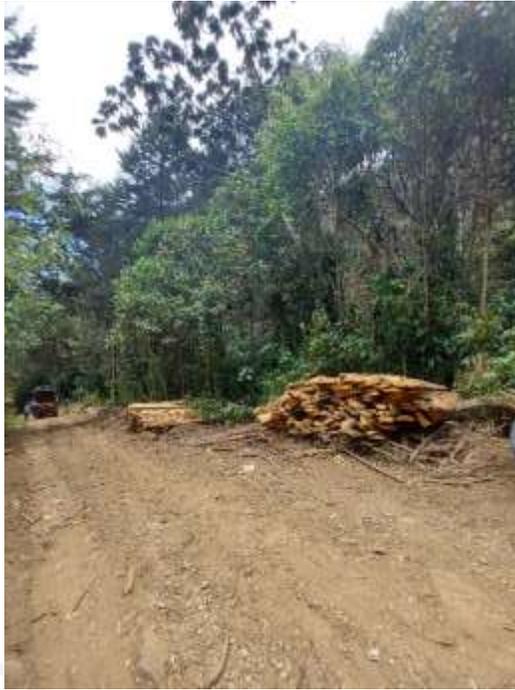
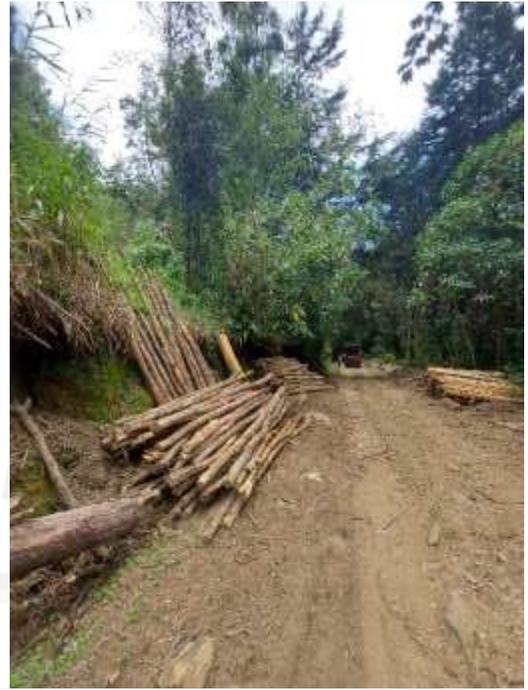
Imagen 3 y 4. Apilamiento de orillos y embaradera

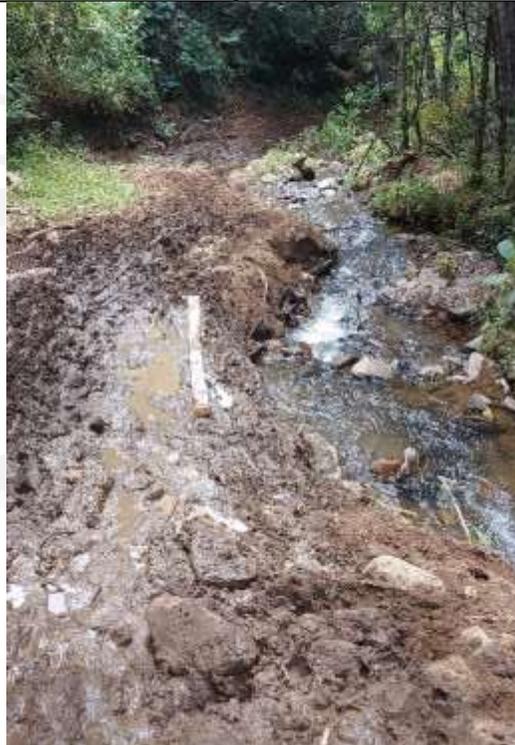
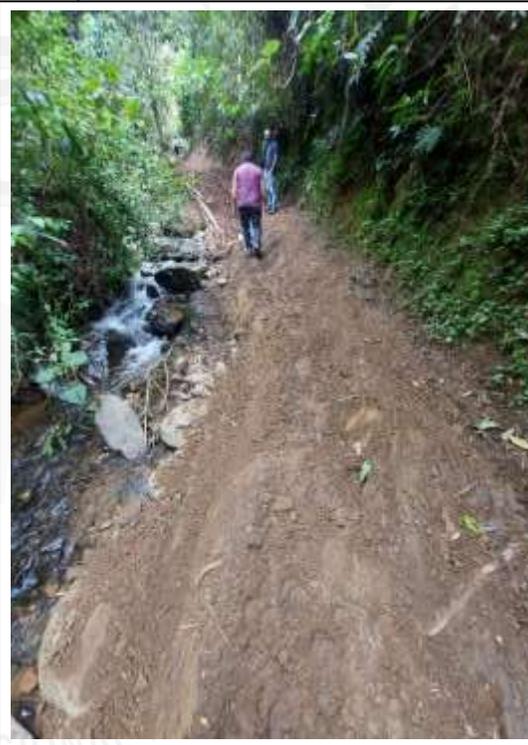
Imagen 5 y 6. Afectación a ronda hídrica

taludes generados por el paso de los animales hacia cauce de la quebrada, e inicio de una posible desviación del cauce en ciertos sectores donde el camino ya se encuentra a la altura de la quebrada. Todos estos procesos de intervención en la ronda, pueden generar una afectación en la estabilidad del cauce y taludes, disminución de la capacidad hidráulica de la quebrada La Madera por el paso constante de los mulares, afectando la calidad del agua, la cual es de gran importancia para el municipio.

- Para evitar la erosión del suelo en ronda hídrica, los usuarios establecen tablas al borde de la quebrada para evitar que continúe este proceso pero no se logra mitigar la intervención con esta actividad.
- Los residuos como ramas y pequeños desechos, se encuentran apilados en zona de potreros para su descomposición e incorporación al suelo como materia orgánica.
- No se ha dado cumplimiento a ninguno de los requerimientos solicitados para levantar la suspensión del trámite, ya que no se realiza completamente la disposición de los residuos y las medidas de mitigación para la afectación en la ronda hídrica no muestran mejoría.”

- Suspender el aprovechamiento forestal autorizado, hasta tanto cumplan con una buena disposición y manejo producto del aprovechamiento forestal, para lo cual deberán informar a Cornare sobre su cumplimiento.
