**RESOLUCION No.**

**POR MEDIO DEL CUAL SE ADOPTAN UNAS DETERMINACIONES**

Que, en ejercicio de funciones de control y seguimiento, personal del Grupo técnico de la Regional Bosques de Cornare procedió a realizar visita de control y seguimiento al predio de interés, de lo cual emanó el Informe técnico de control y seguimiento No. IT-07298 del 17 de noviembre de 2021, dentro del cual se consignó lo siguiente:

Asunto: Control y seguimiento – Permiso de vertimientos

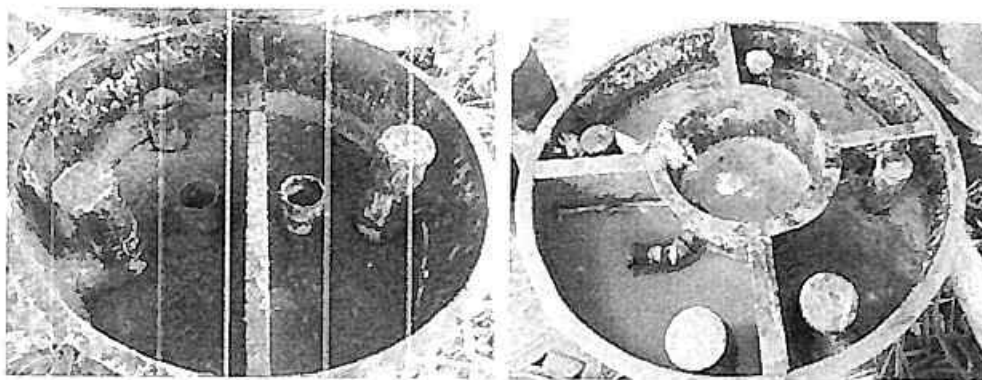
- Las trampas de grasa implementadas para la retención de grasas y aceites generadas en el restaurante, localizadas en las coordenadas X(-w): -75°8'18,97", Y(n): 6°0'53,49" y Z: 1137 msnm, en el predio identificado con FMI:018-26956, son limpiadas generalmente 2 veces a la semana, no obstante, la periodicidad de limpieza puede variar de acuerdo con la cantidad de comensales que visitan el establecimiento. El acompañante del recorrido explicó que las trampas de grasa son utilizadas intercaladamente, es decir, una entra en funcionamiento cambiando el curso del agua hacia ella, cuando la otra entra en proceso de limpieza.

**Imagen 1.** Trampas de grasa 1 y 2, utilizadas como pretratamiento del agua residual procedente de la zona de cocina. Fuente CORNARE 2021.

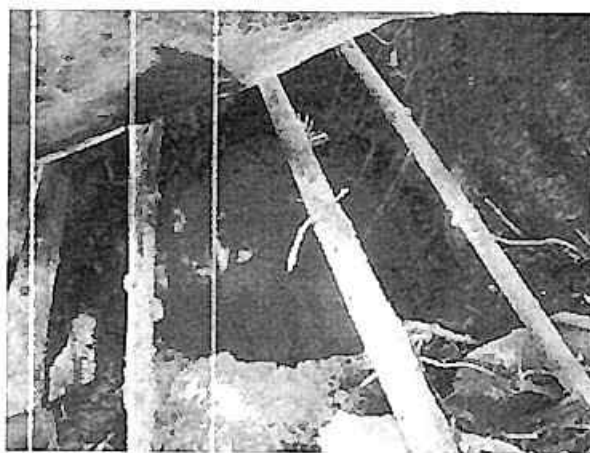
1. Las natas y sólidos extraídos de las trampas de grasas son dispuestas en un agujero con aproximadamente 1,5 metros de profundidad y tratadas con cal, el cual también es esparcido sobre las paredes del agujero. La disposición de estos sólidos es realizada cerca de una fuente hídrica que pasa a 3 metros de distancia y es protegido con una lona.

**Imagen 2.** Depósito para tratamiento de natas y sólidos extraídos de la trampa grasa 1 y 2. Fuente CORNARE 2021.

- La disposición de las natas y sólidos extraídos de las trampas de grasas se realiza muy cerca a la fuente hídrica localizada en las coordenadas X(-w): -75°8'18,59", Y(n): 6°0'53,42" y Z: 1133 msnm, lo que puede causarle contaminación y alterar sus condiciones naturales.

4. Trasladar el sitio actual de disposición final de los sólidos removidos de las trampas grasa durante su mantenimiento y limpieza, a un lugar adecuado y retirado de fuentes hídricas, humedales o zonas donde haya presencia de acuíferos.

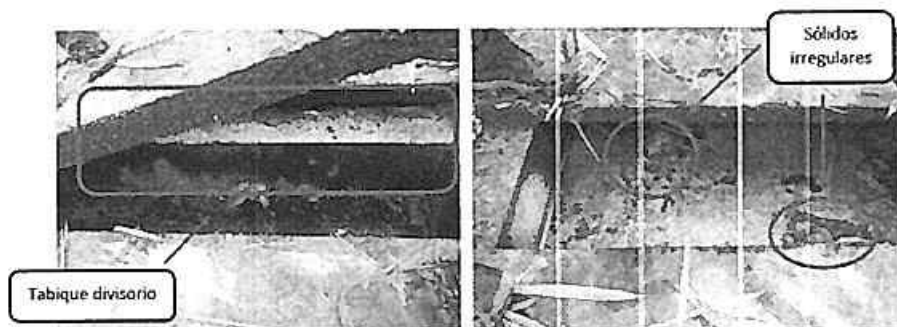
2. Luego de inspeccionar la trampa grasa, se observaron las condiciones exteriores del tanque séptico principal que recibe las aguas residuales de área de baños, el cual se encontró en buen estado, sin embargo, al remover las tapas superiores se evidenció la presencia de sólidos irregulares (toallas, papel higiénico, entre otros) en la unidad de tratamiento. De igual manera, se observó que el tanque está dividido en 2 cámaras, siendo la última de menor tamaño y la que conduce a través de una tubería de 2 pulgadas, el agua residual hasta el segundo tanque séptico, que se localiza en las coordenadas X(-w): -75°8'19.13", Y(n): 6°0'53.72".

**Imagen 3.** Tabique divisorio y sólidos irregulares dentro del tanque séptico principal. Fuente CORNARE 2021.

- Al verificar el contenido del tanque séptico principal ubicado en las coordenadas X(-w): -75°8'18,92", Y(n): 6°0'53,51" y Z: 1137 msnm, se encontraron sólidos de gran tamaño y no biodegradables, que pueden alterar la digestión anaerobia de las bacterias degradadoras de la materia orgánica, afectando el proceso de depuración de las aguas residuales tratadas.

5. Implementar un programa para el manejo y disposición final adecuado de los residuos sólidos generados en el establecimiento, con el fin de evitar ser dispuestos a través de las redes sanitarias, impidiendo el buen funcionamiento del sistema de tratamiento de aguas residuales domésticas.

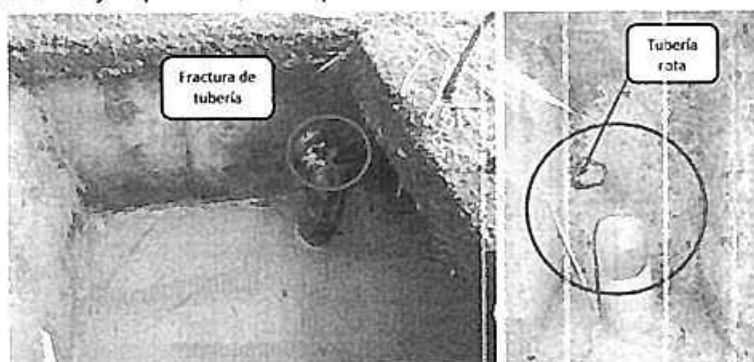
3. Durante el recorrido entre la trampa grasa y el tanque séptico principal, se encontraron ciertas tuberías fracturadas y expuestas, susceptibles a ser averiadas.

**Imagen 4.** Tuberías averiadas y expuestas dentro y fuera del tanque séptico. Fuente CORNARE 2021.

10. *Parte de las tuberías que conducen las aguas residuales entre las unidades del sistema de tratamiento se encuentran en malas condiciones, lo que indica un riesgo latente de derrame que pueda generar malos olores y causar contaminación al suelo y al cuerpo de agua cercano al predio.*

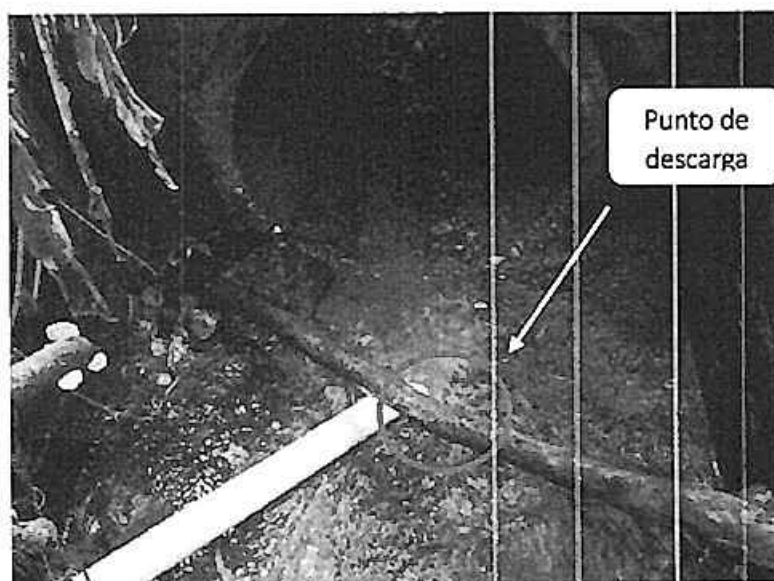
4. Posteriormente se descendió hasta el tanque séptico secundario, que recibe las aguas residuales domesticas del tanque séptico de la cocina, el tanque séptico de los baños y el tanque séptico de la vivienda, pero no se pudo llegar hasta él por las condiciones del terreno y la abundante maleza presente en el lugar. A pesar de ello, se identificó el punto de descarga a una fuente de agua denominada "El Cañausal" o "El Popal" que atraviesa el predio, en las coordenadas X(-w): -75°8'19,15", Y(n): 6°0'54" y Z: 1118 msnm.

Imagen 5. Punto de descarga del vertimiento a fuente hídrica "El Cañausal" o "El Popal". Fuente CORNARE 2021.

1. Realizar y presentar ante CORNARE caracterización del vertimiento para evaluar la eficiencia del sistema de tratamiento de aguas residuales domésticas, implementado en los predios identificados con FMI 018-28870 y 018-26956, propiedad del señor **JORGE HERIBERTO VALDERRAMA GUERRA**.
