RESOLUCION No.

**DIGITALIZADO**  
POR MEDIO DE LA CUAL SE ACOGE UNA INFORMACIÓN EN UN PERMISO DE  
VERTIMIENTOS Y SE ADOPTAN OTRAS DETERMINACIONES

cual emanó Informe técnico de control y seguimiento con radicado No. IT-08013 del 14 de diciembre de 2021, dentro del cual se consignó lo siguiente:

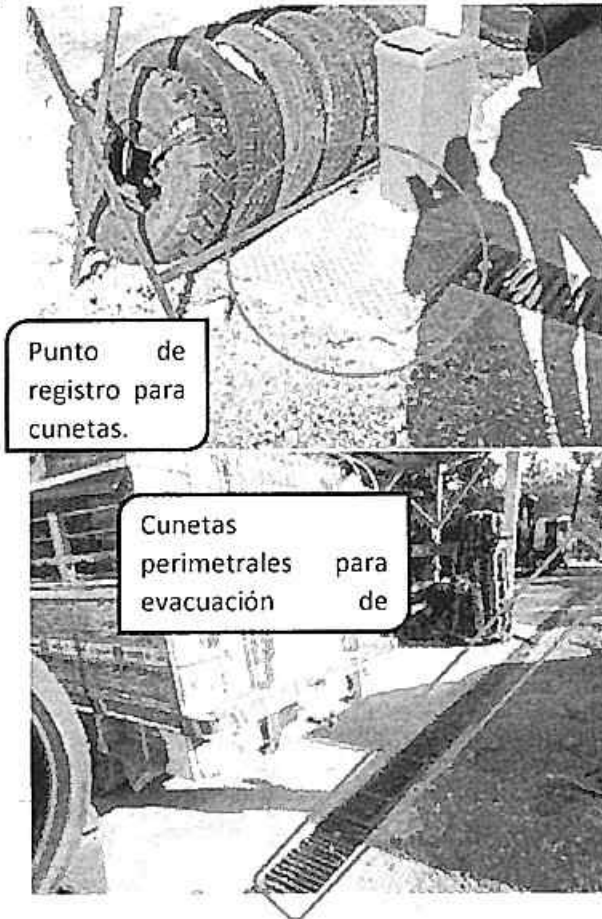
- La construcción de cunetas perimetrales alrededor del lugar donde se hace el cambio de aceite de los carros, para evacuar las escorrentías procedentes de las aguas lluvias que caen en la estación de servicio a un canal contiguo al área de cárcamos y evitar que se mezclen con las aguas dispuestas en las trampas de grasas. El administrador comunicó que el sistema de evacuación de aguas lluvias lleva aproximadamente un año construido y que el canal solamente tiene flujo de agua durante épocas de lluvia, de lo contrario permanece seco.

**Imagen 1.** Punto de registro y cunetas perimetrales para la evacuación de escorrentías a canal adyacente al predio. Fuente Cornare 2021.

8. **PRESENTAR** las evidencias de las obras realizadas para el manejo de las aguas lluvias.
9. **PRESENTAR** junto con los certificados de recolección de residuos peligrosos (RESPEL), las evidencias de los procedimientos para la atención de derrames y la disposición de los residuos resultantes de los materiales utilizados en la atención de la emergencia, en caso de que se hayan presentado.

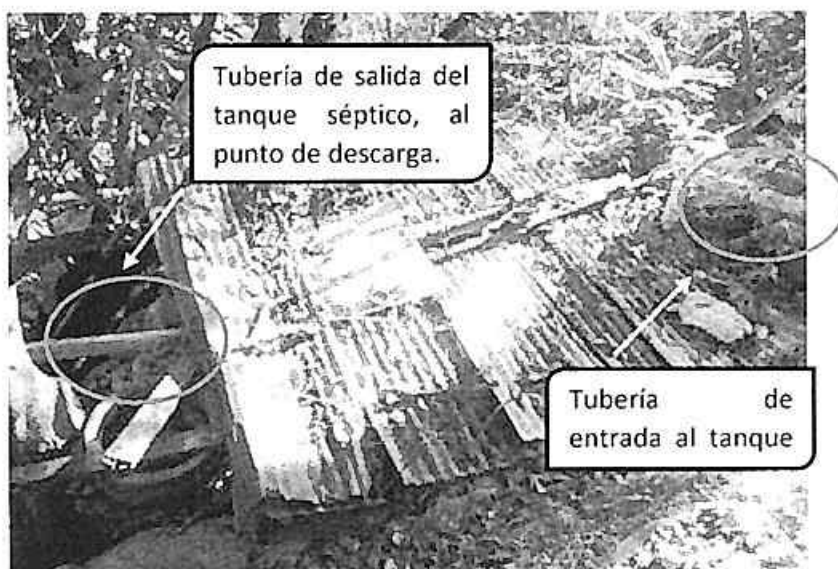
- Al llegar al punto donde se encuentra instalado el tanque séptico integrado para el tratamiento de aguas residuales domésticas, se percibió malos olores generados por el sistema de tratamiento. El tanque séptico integrado de 3 compartimientos, con filtro FAFA, de 5000 Lts y elaborado en fibra de vidrio, se encontraba tapado con una lámina de zinc para protegerlo. El sistema recibe las aguas de la trampa grasa instalada para el pretratamiento de las aguas procedentes de la zona del restaurante instalado en la EDS y las vierte por una tubería de 4 pulgadas al mismo canal donde se depositan las aguas lluvias, conducidas por éste a la quebrada las Mercedes.

**Imagen 5.** Tanque séptico integrado cubierto con láminas de zinc para su protección. Fuente Cornare 2021.

- Por su parte el sistema de tratamiento de las aguas residuales domésticas, localizado en las coordenadas X(-w): -74°44'40.12"; Y(n): 5°53'54.84" y Z: 280 msnm, se encuentra funcionando en mal estado, razón por la cual se percibieron olores desagradables al momento de su inspección. Del mismo modo, la trampa grasa del sistema se encontró colmatada y escasa de mantenimiento, lo que contribuye al mal funcionamiento del sistema de tratamiento.

2. **REALIZAR** mantenimiento y limpieza del sistema de tratamiento de las aguas residuales domésticas, dado el mal funcionamiento evidenciado y la colmatación de la trampa grasa del sistema. Se debe monitorear el funcionamiento y realizar acciones que eviten la generación de olores desagradables. Además, presentar a la Corporación las evidencias del mantenimiento realizado a todo el sistema.

3. **INCORPORAR** a los lodos extraídos del tanque séptico integrado, al igual que a los sólidos removidos de la trampa de grasa del sistema de tratamiento de aguas residuales domésticas, junto con sus sedimentos, el tratamiento con cal para su posterior disposición al suelo, con el objeto de estabilizar su pH, regular olores y eliminar microorganismos patógenos.

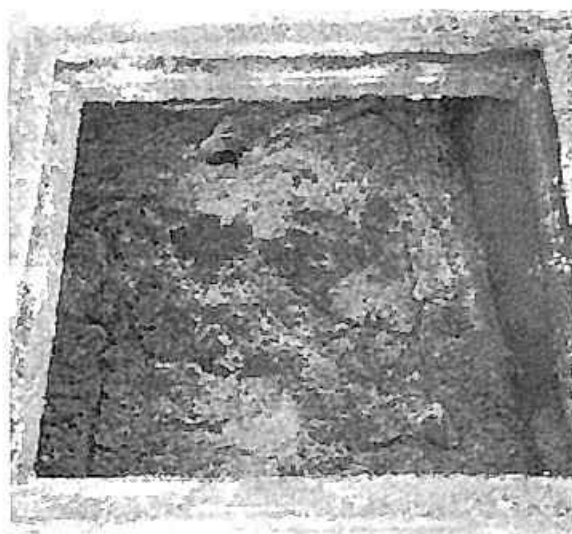
- Cuando se hace mantenimiento al sistema de tratamiento de las aguas residuales domésticas, los lodos son extraídos y enterrados en la parte posterior del predio, alejados del establecimiento, al igual que las natas y sólidos que se extraen de la trampa grasa.
- En cuanto a la trampa grasa que recibe las aguas provenientes del restaurante localizada en las coordenadas X (-w): -74°44'40,39"; Y(n): 5°53'54,88" y Z: 280 msnm, se observó colmatada o saturada, lo que indica la falta de mantenimiento y condiciones desfavorables.

**Imagen 6.** Trampa grasa utilizada como unidad de pretratamiento del agua residual procedente de la zona de restaurante. Fuente Cornare 2021.

- Las natas sacadas de la trampa grasa del sistema de tratamiento de aguas residuales domésticas, al igual que los lodos retirados del tanque séptico integrado, son dispuestos en hoyos en la parte posterior del predio, a una distancia considerable, sin ningún tipo de tratamiento.

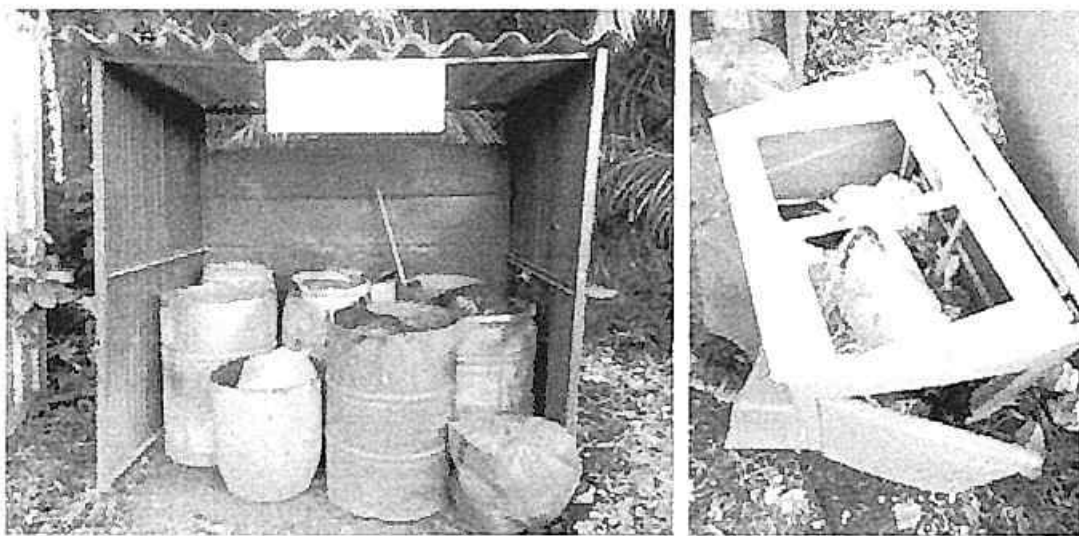
**Imagen 8.** Punto de acopio y segregación de residuos sólidos. Fuente Cornare 2021.

- De acuerdo con la información suministrada por el administrador de la EDS, la separación en la fuente no se realiza, dado que, al entregar los residuos a la empresa prestadora del servicio, ésta no cuenta rutas de recolección específicas para cada tipo de residuos generados en el municipio de Puerto Triunfo (inservibles, orgánicos y reciclables).

6. **ACONDICIONAR** el centro de acopio de residuos, de tal manera que se visibilice e identifique la separación por secciones de los residuos generados en la EDS, con el fin de evacuarlos eficazmente para su disposición final y que sean reutilizados debidamente aquellos que sean susceptibles de aprovechamiento, además de generar un mejor aspecto visible del lugar.
