Expediente: **056743338721 056740223970**
Radicado: **AU-02461-2021**
Sede: **REGIONAL VALLES**
Dependencia: **DIRECCIÓN REGIONAL VALLES**
Tipo Documental: **AUTOS**
Fecha: **23/07/2021** Hora: **11:15:02** Folios: **5**

POR MEDIO DEL CUAL SE IMPONE UNA MEDIDA PREVENTIVA Y SE INICIA UN PROCEDIMIENTO ADMINISTRATIVO SANCIONATORIO DE CARÁCTER AMBIENTAL

Que en atención anteriormente descrito, funcionarios de la Corporación, realizaron visita el día 12 de julio de 20202118, generándose el Informe Técnico con radicado 04171 del 16 de julio de 2021, en el cual se observó y concluyó lo siguiente:

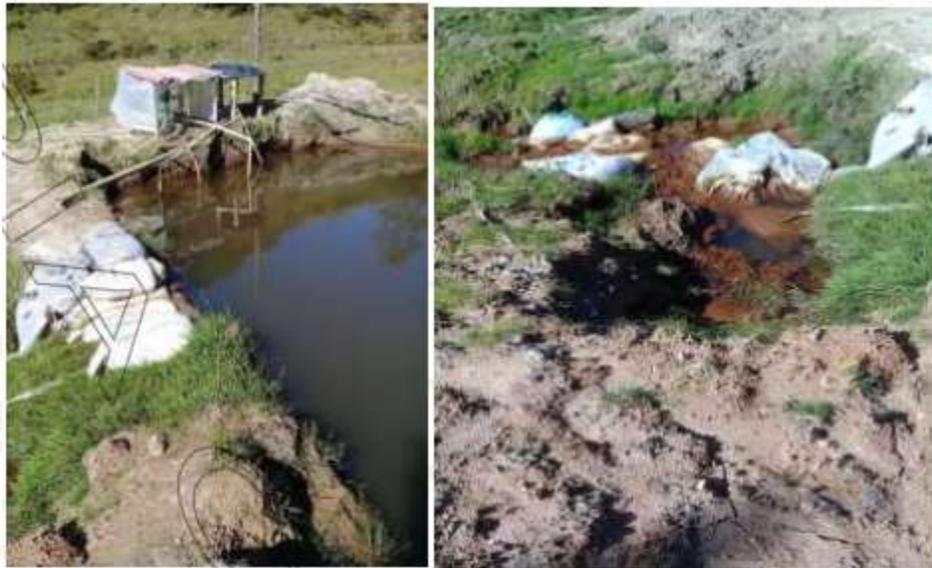
Imagen 1: Estanque sobre el cauce (pozo de succión)

- *El señor Fortis Díaz, En las coordenadas N 6° 6' 57.0" W 75° 22' 34.1" a 2317 msnm implementó una excavación en el cauce de la fuente de agua, que nace en su propiedad, en la que se cuenta con tres motobombas para el bombeo del agua de 3 HP cada una y*

abastecen el sistema de riego de tres invernaderos donde se cultiva tomate de aliño y de la cual tiene concesión de aguas, esta excavación se encuentra cerca a la desembocadura de esta corriente sobre la quebrada Santa Rita, de la cual se abastece el acueducto de la Vereda Alto de La Compañía. Con la adecuación de esta excavación para aumentar el volumen de agua a almacenar y poder abastecer e sistema de riego, aunado a la ola invernal, se presentó una alta sedimentación sobre la quebrada Santa Rita lo cual género traumatismos en el suministro de acueducto veredal. En el momento en que se efectúa el bombeo no queda caudal remanente en esta corriente.

- No se ha implementado el sistema de macro medición recomendado en la resolución que otorga la concesión de aguas.
- Se hizo intervención en el cauce de la fuente de agua, que nace en su propiedad y no se dio un manejo adecuado el material extraído y ocasionó sedimentación en la corriente de agua y por ende en la Quebrada Santa Rita, la cual abastece el acueducto de la Vereda Alto de la Compañía.

- No se ha dado cumplimiento a lo requerido en la resolución número 131-0398 del 1 de junio de 2016, en lo referente a la implementación del sistema de medición.
- Se generó afectación del cauce de la fuente de agua sin nombre, afluente de la Quebrada Santa Rita, ya que se realizó una intervención de la ribera de la quebrada, ampliando su cauce, se tiene implementado el sistema de bombeo directo de la fuente, lo que evidencia incumplimiento a las obligaciones de la Resolución No. 131-0398 del 01 de junio de 2016, en cuanto a lo establecido en el Acuerdo 251 de 2011.
- La excavación que intervino el cauce y ribera de la fuente generó represamiento total de la fuente hídrica.”

- Suspender las actividades como: excavaciones, trinchos, que obstaculicen o modifiquen el cauce de la fuente de agua que nace y discurre por el predio, con el fin de evitar traumatismos en la quebrada Santa Rita

- Dar manejo adecuado a los sedimentos que se retienen en el pozo construido para el sistema de bombeo.
- Implementar un pozo de succión o tanque, para evitar que se generen traumatismos o intermitencias en el flujo de agua por el cauce en el momento que se realiza los bombeos.
