ASUNTO: Citación

POR MEDIO DEL CUAL SE IMPONE UNA MEDIDA PREVENTIVA Y SE INICIA UN PROCEDIMIENTO ADMINISTRATIVO SANCIONATORIO DE CARÁCTER AMBIENTAL

EL DIRECTOR DE LA REGIONAL BOSQUES DE LA CORPORACIÓN AUTÓNOMA REGIONAL DE LAS CUENCAS DE LOS RÍOS NEGRO Y NARE "CORNARE"

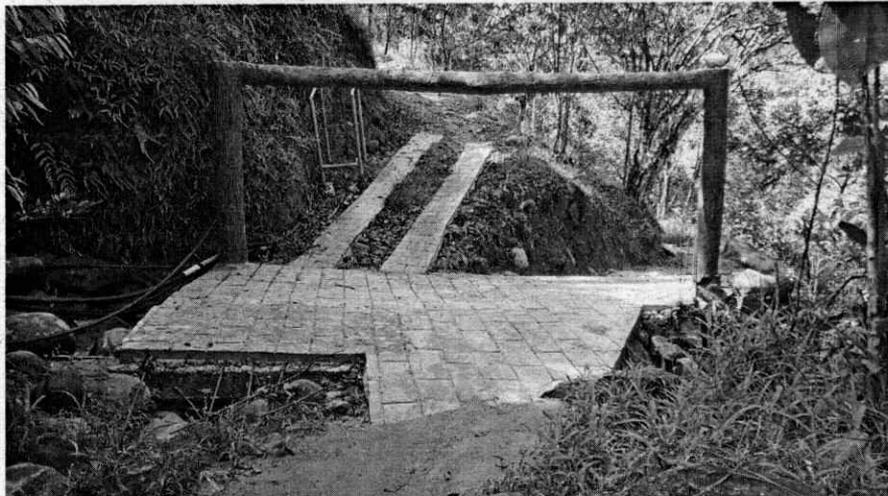
- La visita del 16 de octubre del 2020, se realizó con el propósito de verificar el estado de la placa (losa) en concreto reforzado ubicada dentro de las coordenadas Y(n): 6°2'54", X(-w): -74°59'34.20" a una altura Z: 1.000 msnm, sobre una fuente hídrica sin nombre que tributa al río Dormilón, dicha placa se encuentra en iguales condiciones a lo observado en la visita de atención a queja ambiental con radicado SCQ-134-0171 del 07 de febrero del 2020. (Ver Fotografía 1).

Fotografía 1. Placa en concreto reforzado sobre quebrada sin nombre que tributa al rio dormilón, además, allí se aprecian unos rieles que antes no estaban. FUENTE CORNARE 2020.

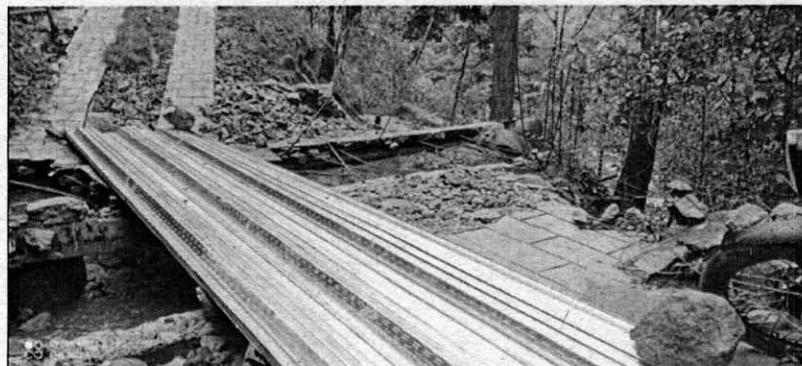
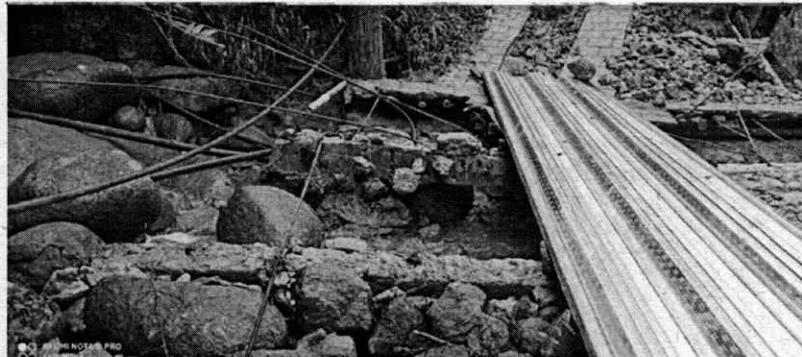
1. *La placa (losa) en concreto reforzado, se encontraba en un 60% de demolición, informando el señor Ruíz que había iniciado el 28 de noviembre del 2020, y el material demolido sería aprovechado como lleno de una losa de contrapiso, sin embargo, en la visita realizada por funcionarios de CORNARE, el pasado 12 de enero se encontró que no se había retirado el material demolido y había instalado una puerta de metal, la cual se encuentra sostenida por un pórtico en concreto (columnas y vigas circulares) con un diámetro de 0,30m aproximadamente (Ver fotografía 2 y 3).*

Fotografía 2. Estado de la placa en concreto reforzado el día 01 de diciembre del 2020. FUENTE CORNARE 2020

2. Adicionalmente, se logra apreciar en la fotografía 2, que aún se encuentran cinco (5) mangueras de diferentes diámetros, sobre la quebrada sin nombre, las cuales son conducidas al predio denominado Finca El Paraíso.
3. Durante el recorrido se observan varias piscinas para uso recreativo y una vivienda a pocos metros de la margen del río Dormilón, del mismo modo, se apreció que el señor Ruiz construyó una nueva piscina "jacuzzi", la cual se encuentra ubicada en las coordenadas Y(n): 6°2'57.74", X(-w): -74°59'37.02" a una altura Z: 998msnm (ver fotografía 4).

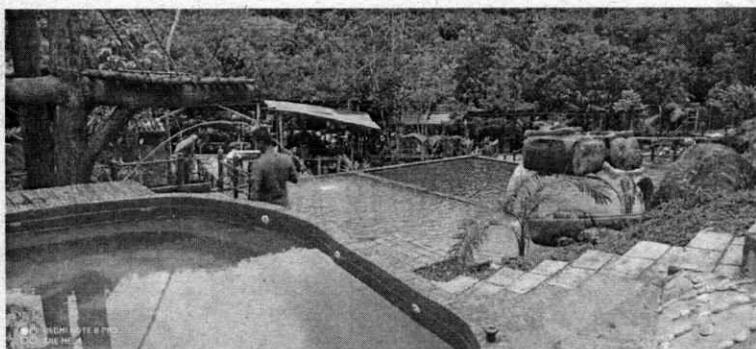
Fotografía 4. Construcción nueva Jacuzzi. FUENTE CORNARE 2020.

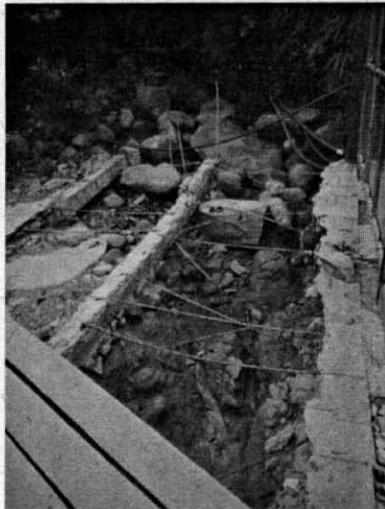
- De acuerdo a los requerimientos mencionados en la tabla 1 (Verificación de Requerimientos o Compromisos), se apreció que el señor Surley Orlando Ruiz Morales no ha presentado información concerniente a lo requerido por la Corporación, adicionalmente la demolición de la placa no se realizó completamente dejando residuos sobre la fuente hídrica; adjunto se muestra una fotografía enviada a CORNARE el día 28 de enero de 2020 tomada por la Policía Ambiental y de Turismo. (ver fotografía 6).

Fotografía 6. Estado de demolición de placa en concreto reforzado al día 29 de enero de 2021. FUENTE POLICIA AMBIENTAL DE SAN LUIS.
