Radicado: **RE-01668-2021** Sede: **SUB. SERVICIO AL CLIENTE**  
Dependencia: **Grupo Apoyo al Ejercicio de la Autoridad Ambiental**

### POR MEDIO DE LA CUAL SE IMPONE UNA MEDIDA PREVENTIVA

Que por medio de radicado SCQ-131-0194 del 08 de febrero de 2021, se interpone queja ambiental ante la Corporación por "...una construcción al parecer sin respetar los retiros a la fuente hídrica y disposición de aguas residuales afectando la fuente hídrica..." en la vereda Lomitas del municipio de la Ceja.

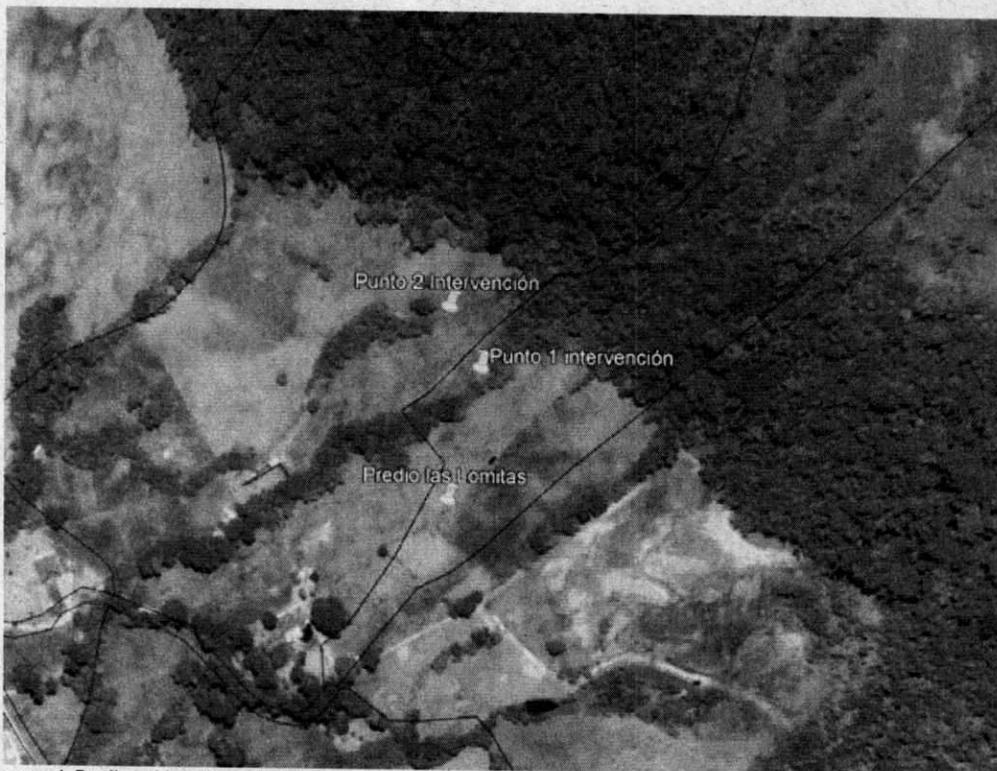
Con la implementación de la vía, se evidenciaron dos intervenciones a cuerpos de agua (ver imagen 1):

Imagen 1. Predios objeto de control, los puntos señalados como 1 y 2, son los sitios exactos donde se realizó la intervención a los cuerpos de agua.

Punto N° 1: Con punto de referencia en la coordenada geográfica 75°24'26.40"W; 6°0'2.90"N; en el sitio, se intervino el cauce de la fuente "sin nombre" (que discurre desde la parte alta del predio), mediante la construcción de una obra hidráulica; en la cual se instaló una tubería de 10" aproximadamente y una longitud aproximada de 4 m, y sobre esta se implementó un lleno en material limoarenoso hasta el nivel de la vía implementada.

Punto N° 2: Con punto de referencia en la coordenada geográfica 75°24'25.20"W; 6°0'4.00"N; se encontró otra intervención sobre una zona de un nacimiento existente en el predio, en el sitio se implementó una obra hidráulica, donde se instaló una tubería de 10" aproximadamente y una longitud aproximada de 4 m, y sobre esta se implementó un lleno en material limoarenoso hasta el nivel de la vía implementada.

De manera general no se observaron obras o actividades en caminadas a evitar la llegada de material a las funestes desde las zonas intervenidas cercanas a estas.

- Implementar acciones encaminadas a impedir el arrastre y/o caída de material a la fuente hídrica desde las áreas intervenidas.
- Abstenerse de realizar nuevas intervenciones a las fuentes hídricas y demás recursos naturales renovables sin los respectivos permisos y/o autorizaciones por parte de la autoridad competente.
- Retornar las fuentes intervenidas a sus condiciones previas a las intervenciones.
