POR MEDIO DEL CUAL SE IMPONE UNA MEDIDA PREVENTIVA Y SE INICIA UN PROCEDIMIENTO ADMINISTRATIVO SANCIONATORIO DE CARÁCTER AMBIENTAL

Que, en atención a la queja descrita, funcionarios de la Regional Bosques procedieron a realizar visita técnica el día 27 de octubre de 2021, de lo cual se generó el Informe técnico de queja N° IT-07320 del 17 de noviembre de 2021, dentro del cual se consignó lo siguiente:

El dia 27 de octubre del 2021 se realizó visita técnica de inspección ocular a los predios identificados con PK_PREDIOS (6602001000001800071⁽¹⁾), 6602001000001800074⁽²⁾), 6602001000001800072⁽³⁾, 6602001000001800073⁽⁴⁾), 6602001000001800071⁽⁵⁾), ubicados en las coordenadas (X(-w): -74°59'9.63", Y(n): 6°1'46.44" a una altura Z:1.041msnm⁽¹⁾), (X(-w): -74°59'22.80", Y(n): 6°1'37.20" a una altura Z:1.119msnm⁽²⁾), (X(-w): -74°59'22.51", Y(n): 6°1'32.62" a una altura Z:1.115msnm⁽³⁾), (X(-w): -74°59'45", Y(n): 6°1'28.28" a una altura Z:1.212 msnm⁽⁴⁾), (X(-w): -74°59'20.38", Y(n): 6° 1'18.75" a una altura Z: 1.079msnm⁽⁵⁾), respectivamente, vereda La Cuba del municipio de San Luis, dichos predios según el Catastro Predial de Cornare no aparecen a nombre del señor ARLEY VALENCIA, sin embargo,

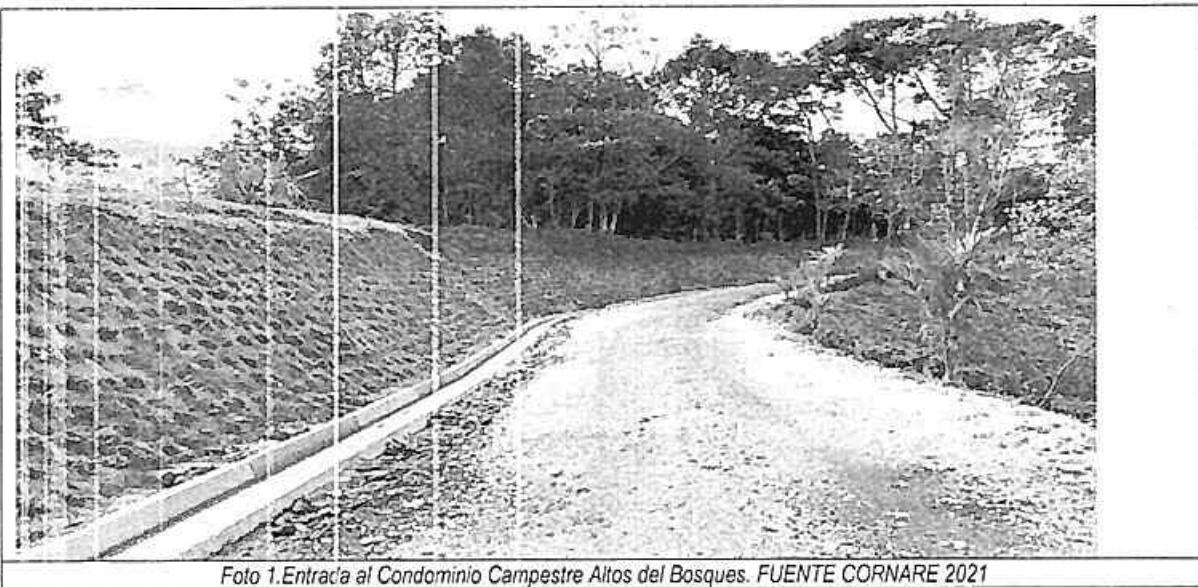
Al ingresar al Condominio Campestre Altos del Bosque, se evidencia que la vía de acceso al dominio, se encuentra una placa huella con material triturado (balasto) y cunetas perimetrales a lo largo de la vía, los taludes se encuentran

revegetalizados con pasto Vetiver (ver foto 1), y tiene control de aguas lluvias, dichas obras de control se encuentran a la entrada del predio y en el talud siguiente a la obra de ocupación de cauce que se mencionara más adelante, sin embargo, al adentrarse al predio del condominio, se aprecia que ninguna de las actividades desarrolladas en el movimiento de tierras tiene buenas prácticas ambientales debido a las condiciones encontradas en el recurso hidrico y flora, que a continuación se describen.

Foto 1. Entrada al Condominio Campestre Altos del Bosques. FUENTE CORNARE 2021

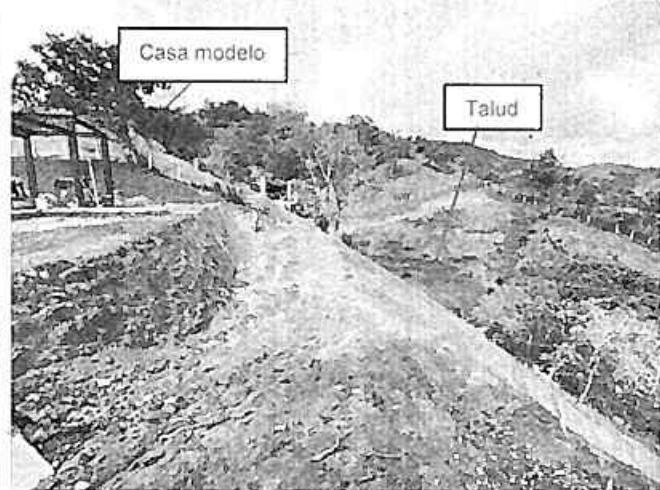
- A 100 metros aproximadamente de la entrada del predio se observa un lote del condominio, donde actualmente están construyendo la casa modelo, observándose que en la parte colindante del mismo, sobre el costado derecho, se identificó la conformación de un talud expuesto sin control de aguas lluvias y con presencia de surcos, el cual fue construido para la nivelación del banqueo del lote (ver foto 2 y 3), seguidamente, en la base del talud ubicado en las coordenadas X(-w): $-74^{\circ}1'44.44''$, Y(n): $6^{\circ}1'44.44''$ y una altura Z: 1050msnm, se presume la existencia de una fuente hidrica debido a la tipología del suelo, pero que en el momento de la visita no se apreció flujo de agua, toda vez que sobre esta se encontraba depositado troncos de árboles aislados cortados y con sedimento, sin embargo, revisando en el sistema de información geográfica MAP-GIS CORNARE, se evidencia que allí yace una fuente hidrica (ver imagen 1).

Foto 2. Casa modelo y talud del condominio Campestre Altos del Bosque.

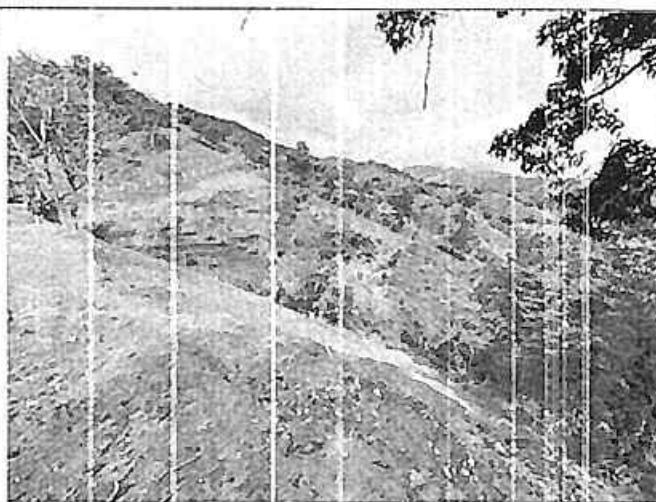
Foto 3. Talud y localización de la fuente hidrica.

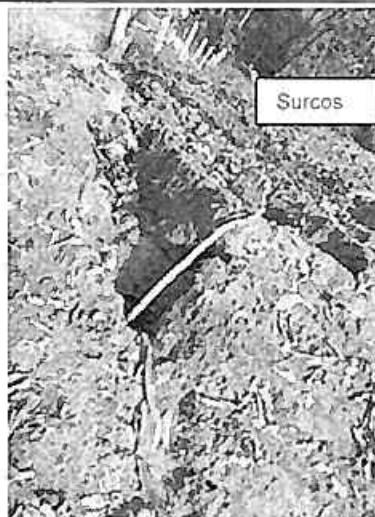
Foto 4. Surcos conformados por aguas de escorrentia superficial del talud.

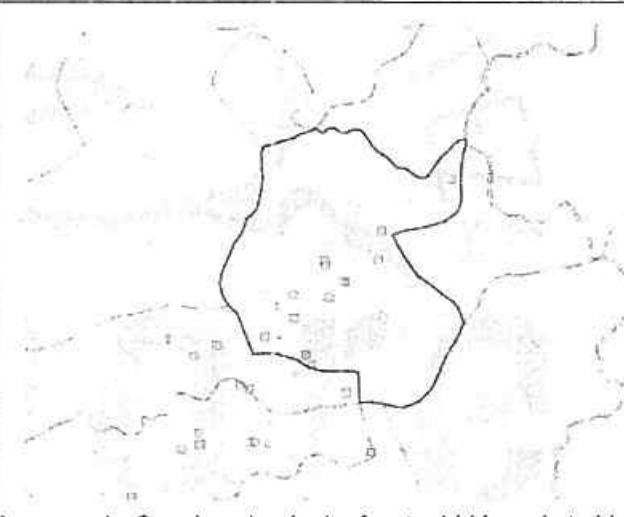
Imagen 1. Coordenada de la fuente hidrica obstruida por sedimento y material vegetal, en el Predio 1, identificado con PK_PREDIO 6602001000001800075. Tomado del SIG Cornare 2021.

- En las coordenadas X(-w): -74°1'44.44", Y(n): 6°1'44.44" y una altura Z: 1050msnm, se localiza la base de un talud el cual corresponde a una explanación de uno de los lotes, este precisamente es donde se está construyendo la casa modelo, allí se observa una fuente hídrica debido a la geomorfología del suelo, pero en el momento de la visita no se apreció flujo de agua, toda vez que sobre esta se encontraba depositado troncos de árboles aislados cortados y con sedimento proveniente del talud, una vez verificando en el sistema de información geográfica se aprecia que este corresponde a una fuente hídrica.

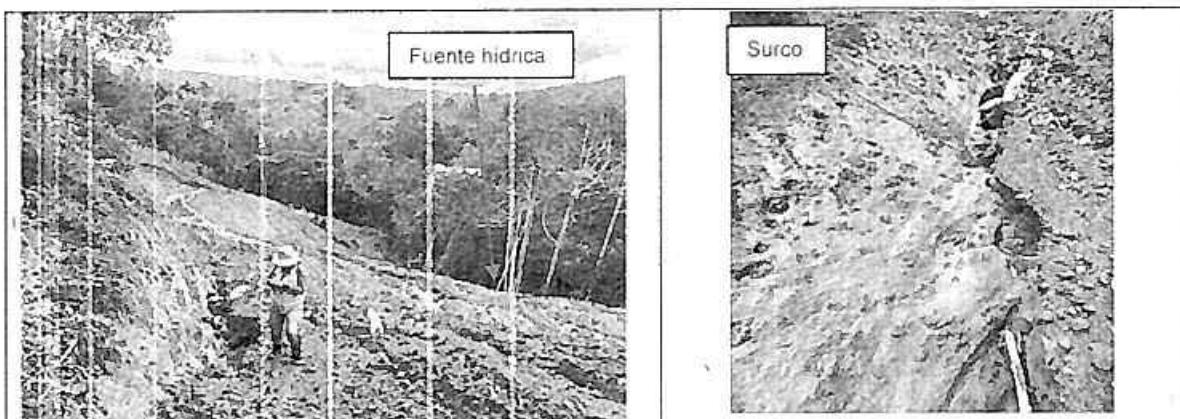
Foto 5. Lote intervenido para explanación, cerca de la Q. Bocanegra, sin obras de drenaje y protección de taludes con alturas superiores a 3 metros

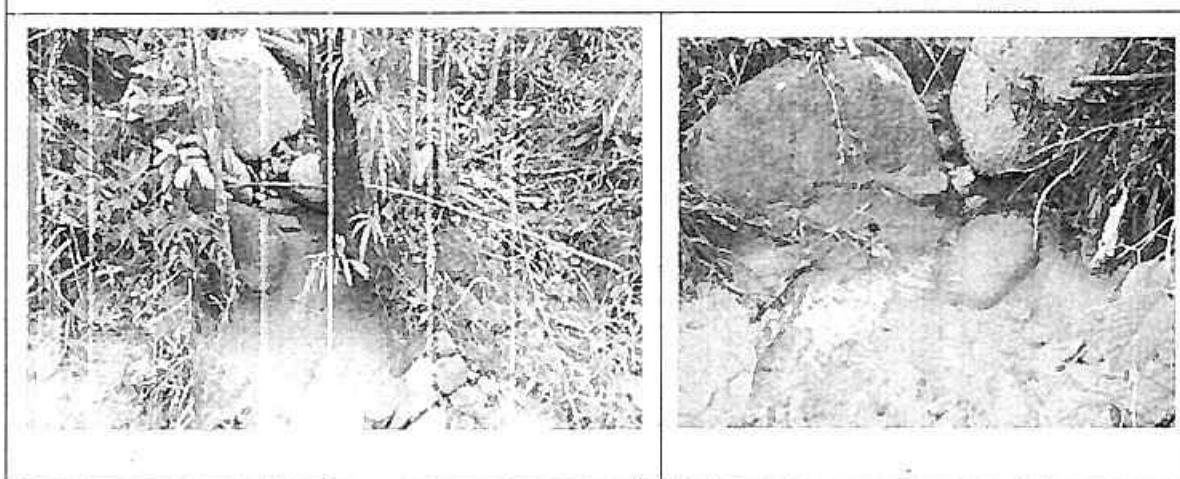
- Continuando con el recorrido, en las coordenadas X(-w): -74°59'15.10", Y(n): 6°1'41.10, Z:1.096msnm, se observa una fuente hidrica sedimentada (ver foto 6), la cual nace en la parte alta del predio, en las coordenadas X(-w): -74°59'18.70", Y(n): 6°1'39.80, Z:1.128msnm, (ver imagen 2), donde se encuentra la entrada a otros lotes ya explanados, dicha fuente tributa a la quebrada Bocanegra, afluente del Rio Dormilón.

Foto 6. Fuente hidrica sedimentada que tributa a la Quebrada Bocanegra

- Continuando con el recorrido sobre los predios, se apreció que en las coordenadas X(-w): -74°59'15.10", Y(n): 6°1'41.10, Z:1.096msnm, se observa una fuente hídrica sedimentada, la cual nace en la parte alta del predio donde se ubica otro lote con coordenadas X(-w): -74°59'18.70", Y(n): 6°1'39.80, Z:1.128msnm, dicha fuente se encuentra con un obra de ocupación de cauce, conformada por un canal recolector de aguas lluvias de la vía, que tiene empotrado de manera perpendicular al canal y de forma transversal a la vía principal del condominio, un tubo de PVC de 8 pulgadas, que descarga el efluente sobre un talud expuesto en el cual le depositaron roca triturada para reducir la energía del agua, continuando con la obstrucción del cauce. Dicha fuente hídrica tributa a la quebrada Bocanegra, afluente del Río Dormilón.

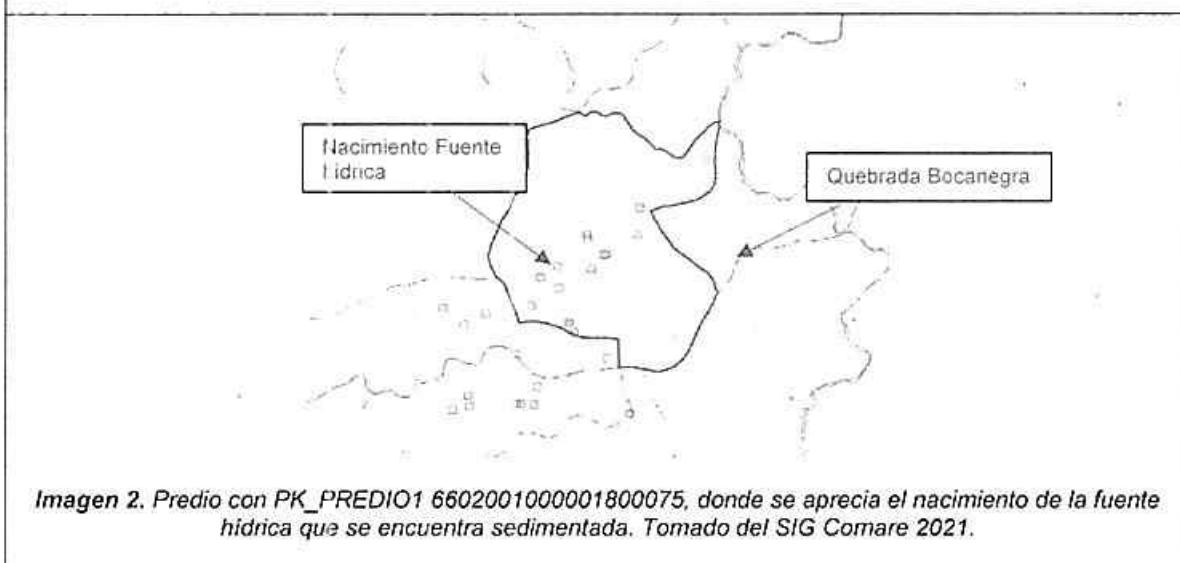
Imagen 2. Predio con PK_PREDIO1 6602001000001800075, donde se aprecia el nacimiento de la fuente hidrica que se encuentra sedimentada. Tomado del SIG Comare 2021.

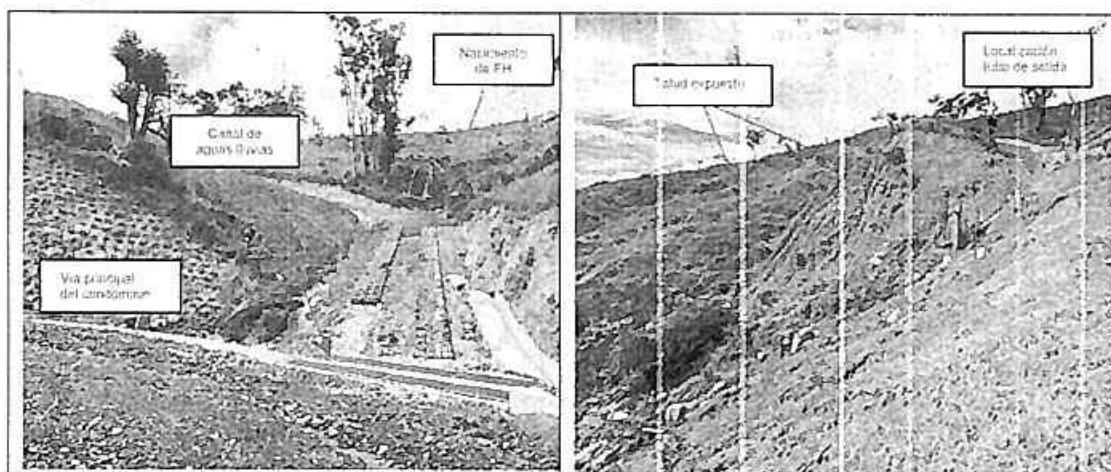
- Seguidamente, en el lote donde nace la fuente hidrica referenciada en las coordenadas X(-w):-74°59'18.70", Y(n): 6°1'39.80, Z:1.128msnm, a unos 15 metros aproximadamente, se construyó una obra de ocupación de cauce, conformada por un canal recolector de aguas lluvias, (ver foto 7 y 8), que tiene empotrado de manera perpendicular al canal y transversal a la vía principal del condominio un tubo de PVC de 8 pulgadas, que descarga el efluente a un talud expuesto sobre el cual depositaron roca triturada (Ver foto 9).

Foto 7: Rejilla recolectora de aguas lluvia, donde se encuentra empotrada tubería de PVC de 8pulg., localización de nacimiento de fuente hidrática.

Foto 8: Taludes expuestos con alturas superiores a 3 metros que por falta de obras de drenaje arrastra sedimento a las fuentes hidráticas cercanas y localización de la salida del tubo de PVC de 8 pulg.

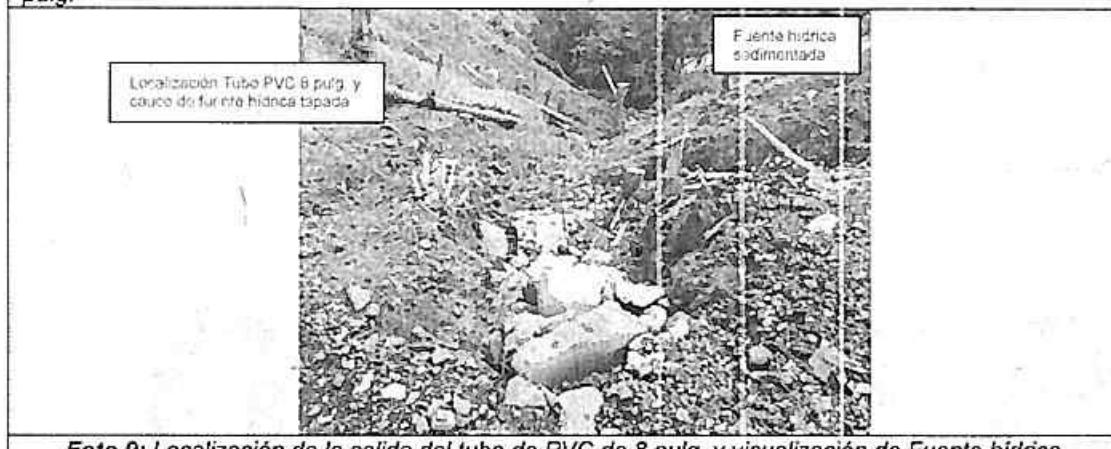
Foto 9: Localización de la salida del tubo de PVC de 8 pulg, y visualización de Fuente hidrática

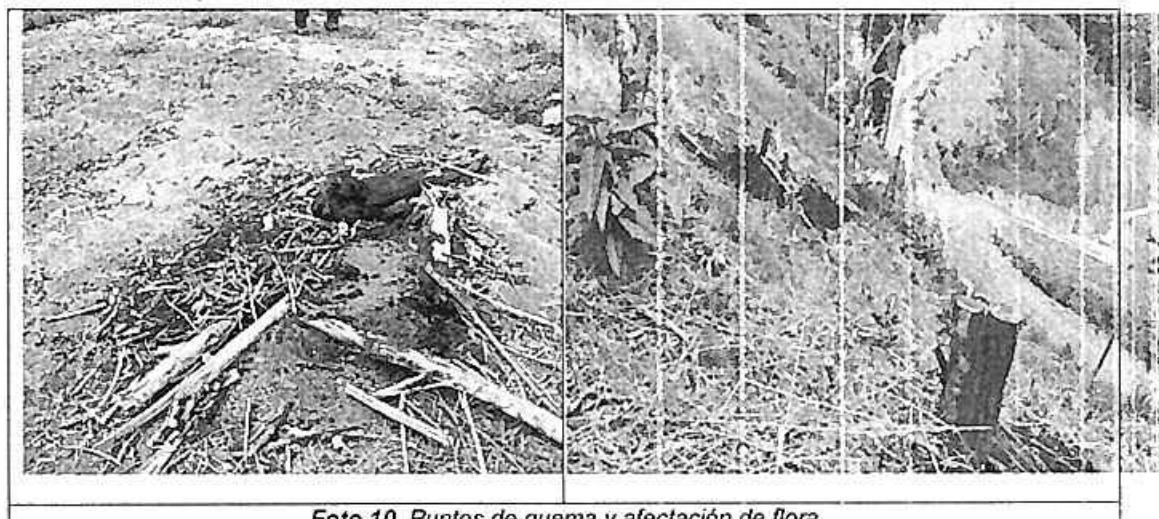
- Continuando con el recorrido se llegó a otro lote del Condominio Campesino Altos del Bosque, ubicado en las coordenadas X(-w): -74°59'19.20", Y(n):6°1'38.20" y Z:1.124msnm, donde se observaron sitios de quema de tocones con diámetros entre los 10 y 20cm, (ver foto 10).

Foto 10. Puntos de quema y afectación de flora

- Del mismo modo, se halló dentro de los predios del Condominio Campestre Altos del Bosque quema de algunos tocones y tala de árboles, en los predios ubicados exactamente en las coordenadas X(-w): -74°59'19.20", Y(n):6°1'38.20" y Z:1.124msnm, (quema) y en las coordenadas X(-w): -74°59'16.80", Y(n):6°1'36.70" y Z:1.100msnm, se encuentra retirada a unos 10 metros aproximadamente la quebrada Bocanegra y allí se encontraban realizando la socola y tala de árboles con el objetivo de adecuar el terreno para el loteo, sin embargo, en el momento de la visita los encargados de ejecutar la actividad de limpieza se encontraban echándole gasolina a una motosierra.

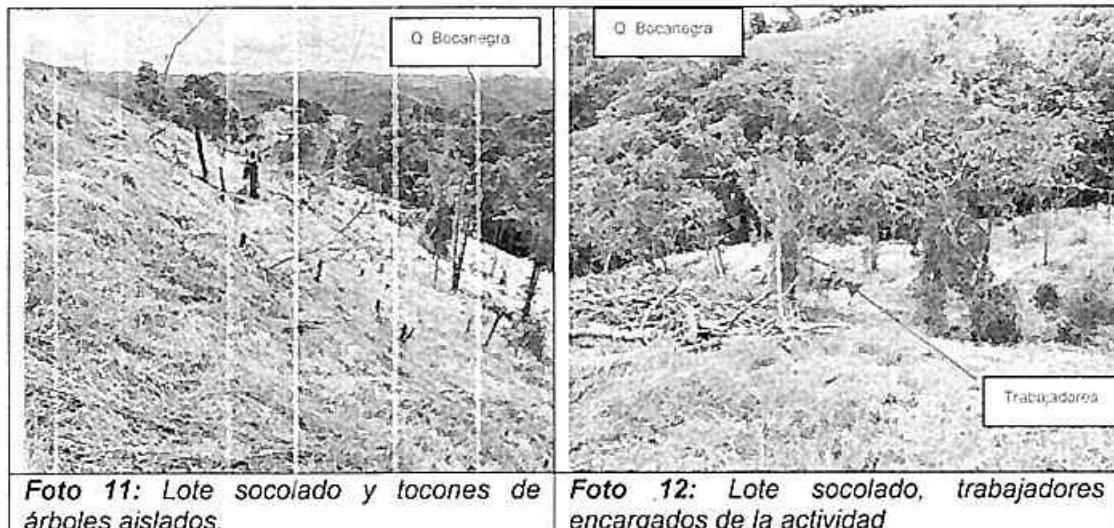
- En el lote ubicado en las coordenadas X(-w):-74°59'16.80", Y(n):6°1'36.70" y Z:1.100msnm, cerca de la quebrada el Bocanegra, se apreció socola y algunos tocones con diámetros entre 10 y 30 cm aproximadamente, (ver foto 11), dicha actividad se está realizando con el objetivo de adecuar el terreno para la subdivisión, sin embargo, durante el recorrido los encargados de realizar la actividad, manifestaron que ellos solo estaban limpiando el terreno, sin embargo, en el momento de la visita se encontraban echándole gasolina a una motosierra (ver foto 12).

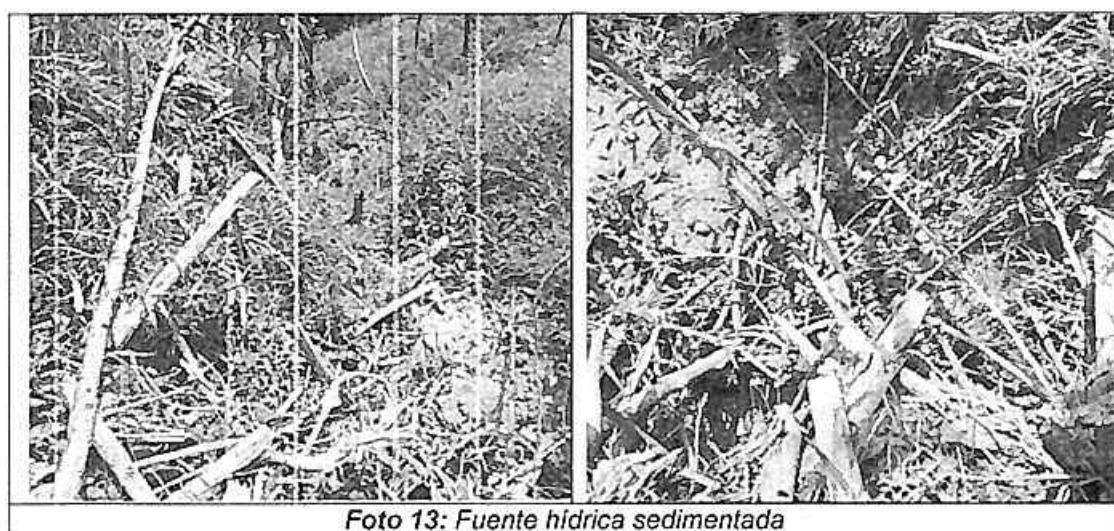
- En el lote ubicado en las coordenadas X(-w): -74°59'22.80", Y(n):6°1'37.20" y Z:1.106msnm, se apreció una fuente de agua que tributa a la Quebrada Bocanegra la cual se encontró sedimentada y con material vegetal (ver foto 13).

- En las coordenadas X(-w): -74°59'22.80" , Y(n):6°1'37.20" y Z:1.106msnm, se aprecia otra fuente de agua que tributa a la Quebrada Bocanegra sedimentada y con material vegetal.

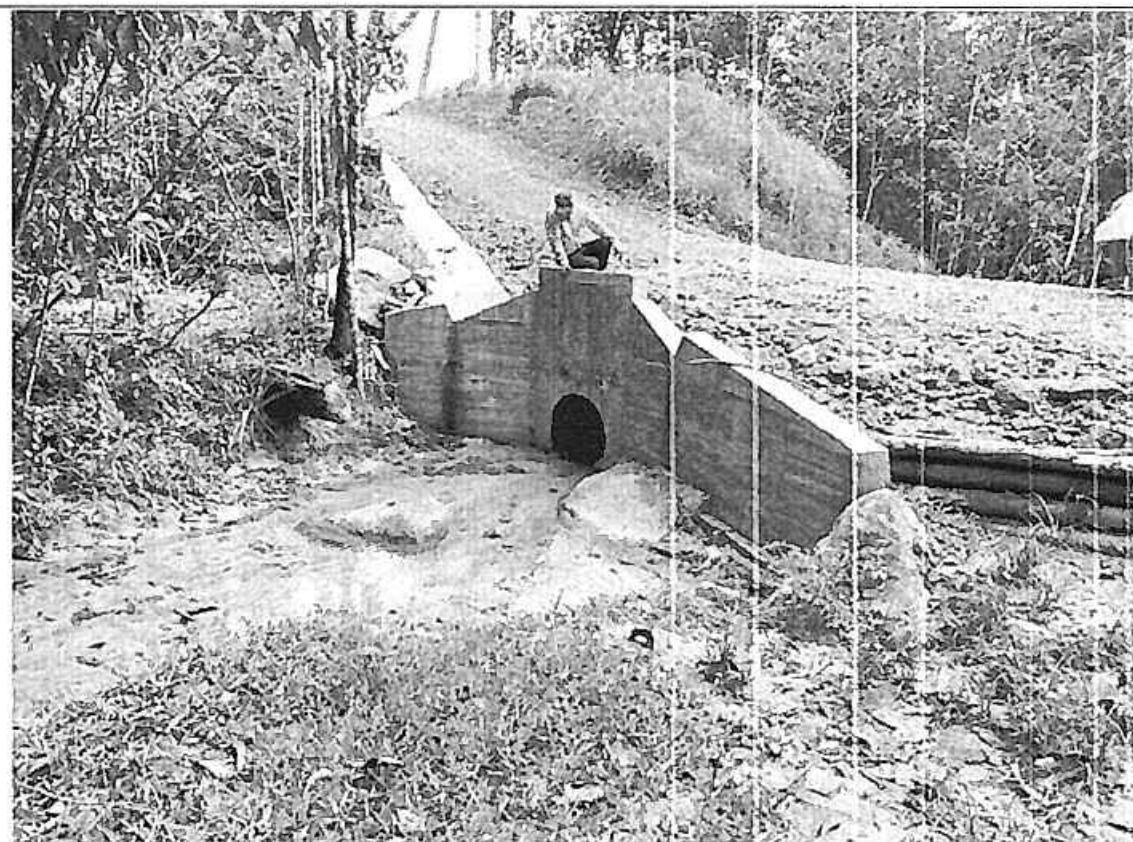
- En las coordenadas X(-w): -74°59'20.44", Y(n):6°1'35.7" y Z:1.098msnm, se apreció una obra hidráulica transversal tipo cabezal en concreto con una tubería de Novafort de 32 pulgadas empotrada, que permite el paso del flujo de agua de la Quebrada Bocanegra, la cual en el momento de la visita se encontró sedimentada, (ver foto 14).

Foto 14: Fuente hidrica Bocanegra sedimentada y obra hidráulica sin permiso de ocupación de cauce

- En las coordenadas X(-w): -74°59'20.44", Y(n):6°1'35.7" y Z:1.098msnm, se observa otra obra de ocupación de cauce, toda vez que se apreció una obra hidráulica transversal tipo cabezal en concreto con una tubería Novafort de 32 pulgadas empotrada, que permite el paso del flujo de agua de la Quebrada Bocanegra, dicha quebrada se encuentra sedimentada.
