POR MEDIO DE LA CUAL SE IMPONE UNA MEDIDA PREVENTIVA DE SUSPENSIÓN

EL DIRECTOR DE LA REGIONAL AGUAS DE LA CORPORACIÓN AUTÓNOMA REGIONAL DE LAS CUENCAS DE LOS RÍOS NEGRO Y NARE, "CORNARE",

En razón a lo anterior, funcionarios técnicos de la Regional Aguas realizaron visita el 25 de agosto de 2021, al predio objeto de queja, la cual generó el Informe Técnico IT-05374-2021 del 06 de septiembre de 2021, el cual indica lo siguiente:

3. "OBSERVACIONES

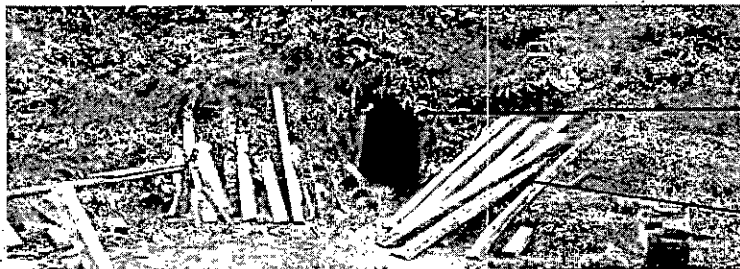
la bocamina ubicada en las coordenadas 06°15'39,7"N y -075°08'11,5W, bocamina parte alta, del cual, y al parecer se ha extraído el material de roca de prueba.

Bocamina parte alta de la zona de beneficio material rocoso enriquecido.

Madera para el sostenimiento del túnel y reemplazo de la madera vieja y podrida.

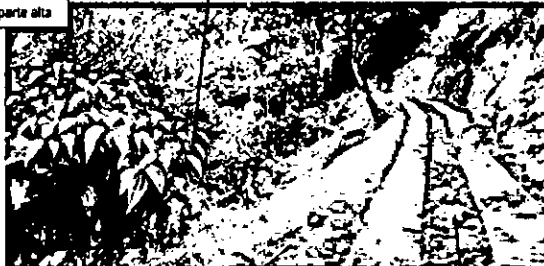
- Para el acceso a las bocaminas de los viejos túneles y sala de beneficio del material enriquecido, se construyó una vía de acceso en una longitud de 250 metros, aproximadamente, sobre la margen izquierda de una fuente de menor caudal, afluente de la Q. Cirpes; se observa que durante la apertura del acceso vía no se realizaron las acciones de manejo para contener el aporte de sedimentos hacia dicha fuente menor de aguas. Además, se taló una franja de bosque natural secundario en estados de sucesión tardía (Rastrojo alto) e intermedia (Rastrojo bajo), existente en el tramo o trayecto vial. Ambas actividades, apertura de la vía de acceso y aprovechamiento forestal se realizaron sin la respectiva Autorización o Permiso pertinentes.

Fuente de agua de menor caudal

Inicio vía de acceso

- Adelantar los respectivos trámites de Permisos Minero y Ambiental ante las Autoridades competentes, en desarrollo a la actividad de minería de oro de filón que pretende desarrollar en el predio identificado con Pk_Predio: 667200100000600018.
- Implementar las acciones y medidas ambientales sobre el talud de la margen izquierda de la vía de acceso construida recientemente, a fin de evitar o minimizar el aporte de sedimentos hacia las aguas de la fuente que drena por las inmediaciones al tramo vial construido.
- Abstenerse de realizar aprovechamientos forestales o movimientos de tierra en el predio sin las respectivas autorizaciones o permisos correspondientes.
