## RESOLUCIÓN No.

### POR MEDIO DE LA CUAL SE RESUELVE UN PROCEDIMIENTO ADMINISTRATIVO SANCIONATORIO DE CARÁCTER AMBIENTAL

LA DIRECTORA DE LA REGIONAL BOSQUES DE LA CORPORACIÓN AUTÓNOMA  
REGIONAL DE LAS CUENCAS DE LOS RÍOS NEGRO Y NARE, "CORNARE",

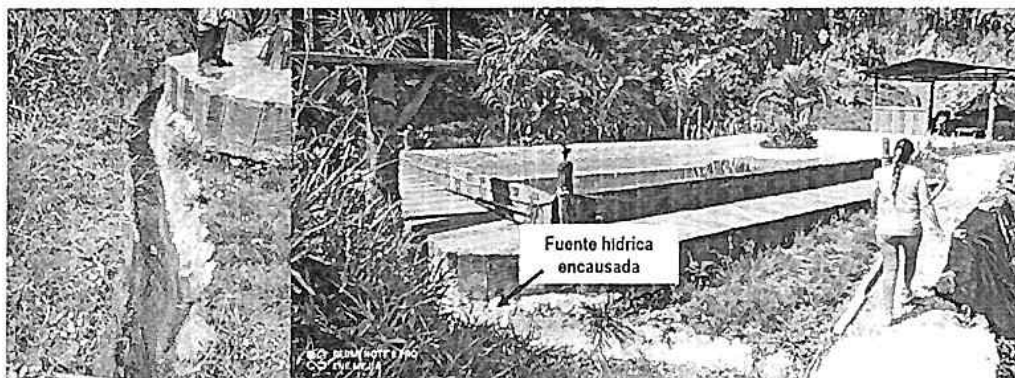
piscina sobre el cauce de una fuente hídrica "sin nombre" ubicada en las coordenadas X(-w):-74°59'15.84", Y(n):6°1'46.93", Z: 1028msnm, ocupando el cauce natural de este, el señor Anuar Fernando, en vista del requerimiento impuesto en la **Resolución 134-0110 del 04 de abril del 2019**, determinó, por iniciativa propia, mover la piscina y retirar la placa en concreto que se encontraba sobre dicho cauce.

- Una vez retirada la placa de concreto, el señor Alandete realizó la construcción de la piscina retirándola a dos (2) metros de la fuente hídrica sin nombre, sin percatarse de que aún se encontraba dentro del cauce y la ronda de protección hídrica, según el Acuerdo Corporativo No. 251 del 2011, "Por medio del cual se fijan Determinantes Ambientales para la reglamentación de las Rondas Hídricas y las áreas de protección o conservación aferentes a las corrientes hídricas y nacimientos de aguas en el Oriente del Departamento de Antioquia, jurisdicción de CORNARE". (ver imagen 1).

Imagen 1. Fuente Hídrica sin nombre encausada para construcción de la piscina.

- En cuanto a modificación de las fuentes hídricas que cruzan por el predio, se apreció que estas fueron encausadas o modificado su cauce natural, toda vez que se construyó un canal recubierto en concreto pobre (cemento, agua y arena) sobre las fuentes hídricas, además, una de ellas la canalizó a través de un tubo de PVC de 3 pulgadas aproximadamente, con el objetivo de conducir dichas aguas sobre un mismo cauce y permitir la construcción de la piscina que se encuentra a dos (2,0) metros de estas, invadiendo la Ronda de Protección Hídrica, según el Acuerdo Corporativo 251 del 2011, "Por medio del cual se fijan Determinantes Ambientales para la reglamentación de las Rondas Hídricas y las áreas de protección o conservación aferentes a las corrientes hídricas y nacimientos de aguas en el Oriente del Departamento de Antioquia, jurisdicción de CORNARE".

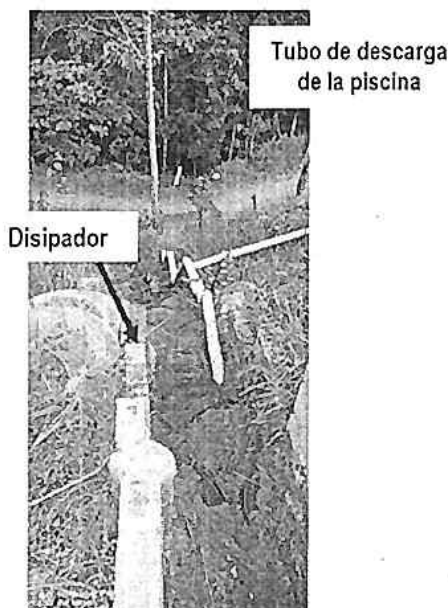
- Seguidamente, realizó una canalización de la fuente hídrica sin nombre, con recubrimiento en concreto pobre (agua, arena y cemento), en un tramo de aproximadamente 10 metros, bordeando un costado de la estructura de la piscina; que posteriormente descarga sobre unos disipadores de energía hidráulica contruidos de manera artesanal sin contar con especificaciones técnicas (ver imagen 1 y 2).

Imagen 2. Disipadores de energía hidráulica y tubo de desagüe de la piscina

- Dentro de los disipadores artesanales, el señor Anuar, instalo una tubería de 4 pulgadas, con una válvula de cierre de desagüe, correspondiente al vaciado de la piscina, la cual es descargada aguas abajo de la quebrada sin nombre que nace dentro de su predio. (Ver imagen 2).

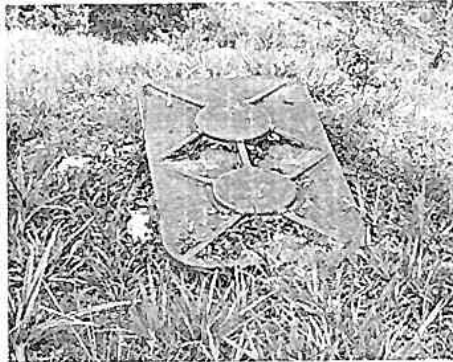
- Durante el recorrido se apreció que el señor Anuar Fernando Alandete Zuluaga posee un sistema séptico ubicado en las coordenadas X(-w): -74°59'14.58", Y(n):6°1'48.14", Z: 1024 msnm, que recibe las aguas residuales domésticas de su vivienda (Ver imagen 3).

Imagen 3. Tanque séptico de la vivienda del señor Anuar Alandete
