**RESOLUCIÓN No.**

**POR MEDIO DE LA CUAL SE ADOPTAN UNAS DETERMINACIONES**

Que, a través de **Queja ambiental No. SCQ-134-1561 del 24 de noviembre de 2022**, interesado puso en conocimiento de esta Corporación lo siguiente: "(...) Se están realizando movimientos de tierra muy cerca al río melcocho, además hay dragas en el río y construcción de cabañas para hospedaje sin tener en cuenta el manejo de los residuos generados y descargar sanitarias sin ningún manejo. el señor Manuel Antonio Gómez (tiberio) tiene su vivienda construida sobre una obra de la vía y tampoco tiene pozo séptico (...)".

Que, en atención a la Queja ambiental enunciada, funcionarios de esta Corporación procedieron a realizar visita al predio de interés el día 09 de diciembre de 2022, de lo cual emanó el **Informe técnico de Queja No. IT-07927 del 20 de diciembre de 2022**, dentro del cual se consignó lo siguiente:

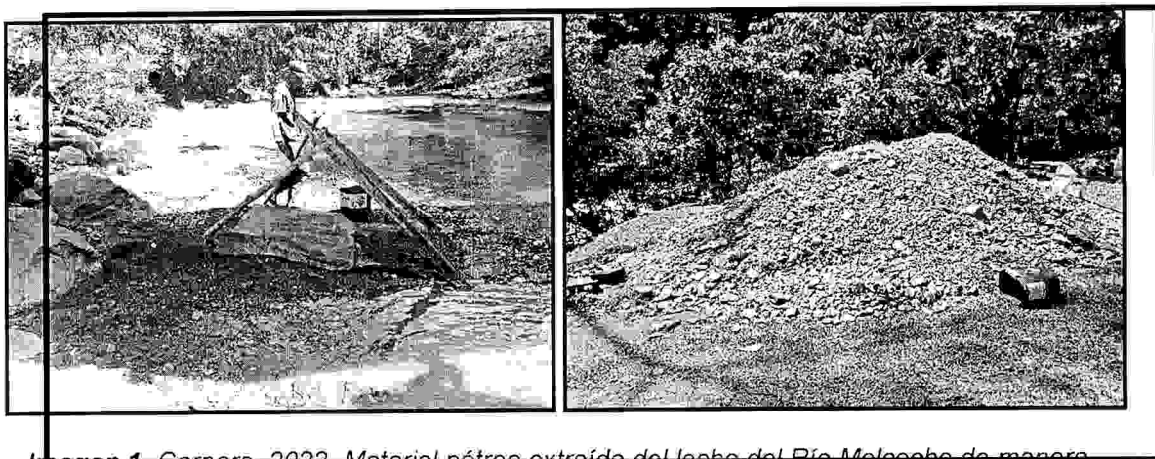
- El sitio identificado y georreferenciado con coordenadas 75°8'7,12" W, 5°56'12,38" N, 710 msnm, es propiedad del señor MANUEL ANTONIO GÓMEZ PELÁEZ, identificado con cédula de ciudadanía 70.383.355, quien se encontraba en el momento realizando de manera artesanal, extracción de material de arrastre de lecho del río, junto con un ayudante en las coordenadas 75°8'6,80" W, 5°56'11,75" N, 706 msnm, para lo cual contaba con dos tamices, una pala y un par de garrafas adecuadas para transportar el material pétreo extraído y filtrado. El señor MANUEL GÓMEZ, aseguró que el material extraído sería utilizado para hacerle una plancha a su vivienda y quitar el techo deteriorado, porque permitía la filtración del agua lluvia.

**Imagen 1.** Cornare. 2022. Material pétreo extraído del lecho del Río Moleccho de manera artesanal.

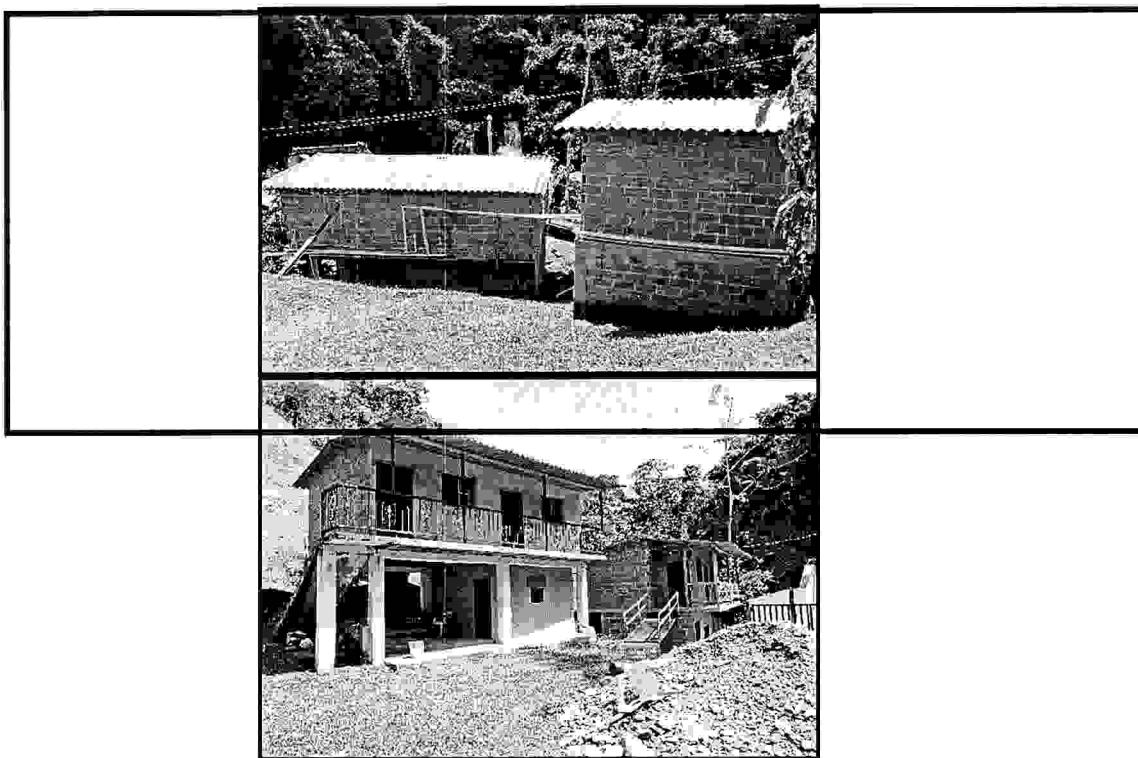
- Al mencionarle al señor MANUEL ANTONIO GÓMEZ PELÁEZ la razón de la visita de inspección realizada por Cornare, éste accedió a hacer un recorrido por el lugar, para demostrar que no se estaban desarrollando las actividades mencionadas en la queja. Principalmente indicó que no había presencia de cabañas, sino de 7 piezas o habitaciones para 2 personas, de las que unas fueron construidas hace más de 5 años aproximadamente y que eran alquiladas a turistas en momentos de afluencia, lo cual se corroboró durante el recorrido.

**Imagen 2.** Cornare. 2022. Habitaciones de hospedaje construidas para turismo.

- Se evidenció la presencia de 7 habitaciones para su alquiler a turistas, por parejas, de las cuales se estima que 5 de ellas fueron construidas hace varios años, sin embargo, el propietario manifestó que la afluencia de personas es muy poca y permanecen solas gran parte del año.

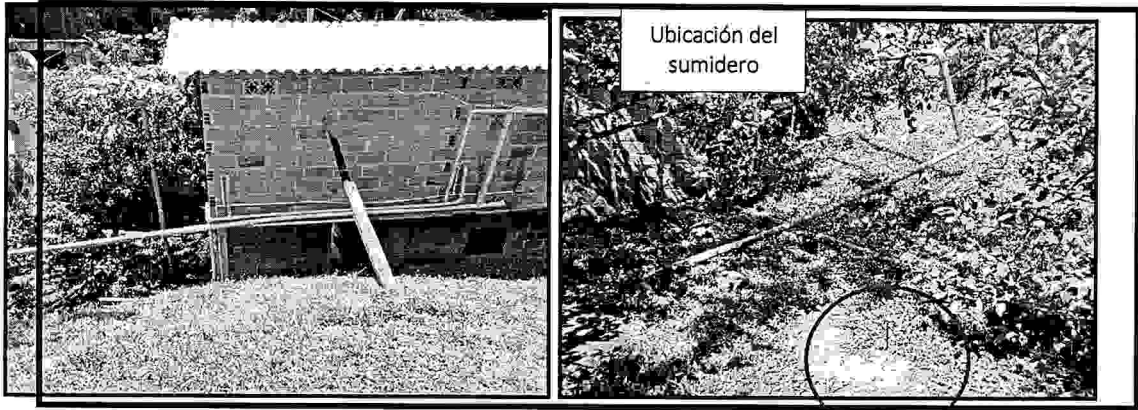
- Los baños de las habitaciones cuentan con sus respectivas instalaciones sanitarias, cuya red está conectada de manera que las aguas residuales generadas son dispuestas en un sumidero, ubicado de las coordenadas 75°8'6,84" W, 5°56'12,14" N, 708 msnm, el cual se encuentra a una distancia cercana a 25 metros, de la orilla del río. El señor MANUEL mencionó que la presencia de turistas era muy poco frecuente durante el año y por eso dispone los vertimientos de esa manera, incluso para evitar contaminar la fuente hídrica.

**Imagen 3.** Cornare. 2022. Red sanitaria de las habitaciones de hospedaje y punto de descarga (sumidero).

- El agua residual doméstica generada por la utilización de las unidades sanitarias de las habitaciones es dispuesta en un sumidero que se encuentra a no más de 25 metros de la ribera del río, en las coordenadas 75°8'6,84" W, 5°56'12,14" N, 708 msnm, el cual fue construido para el depósito de las aguas residuales, evitando la contaminación de la fuente por vertimiento directo.

**ARTÍCULO SEGUNDO: REQUERIR** al señor **MANUEL ANTONIO GÓMEZ PELÁEZ**, identificado con cedula de ciudadanía número **70.383.355**, para que, en un término de sesenta (60) días hábiles, contado a partir de la notificación del presente Acto administrativo, allegue ante esta Corporación la solicitud del permiso de vertimientos, para las actividades desarrolladas en su predio identificado con PK No. 1972001000006000002, ubicado en las coordenadas 75°8'7,12" W, 5°56'12,38" N, 710 msnm, en la vereda El Retiro del municipio de Cocorná y teniendo en cuenta los lineamientos establecidos en el DECRETO 1076 DEL 2015.

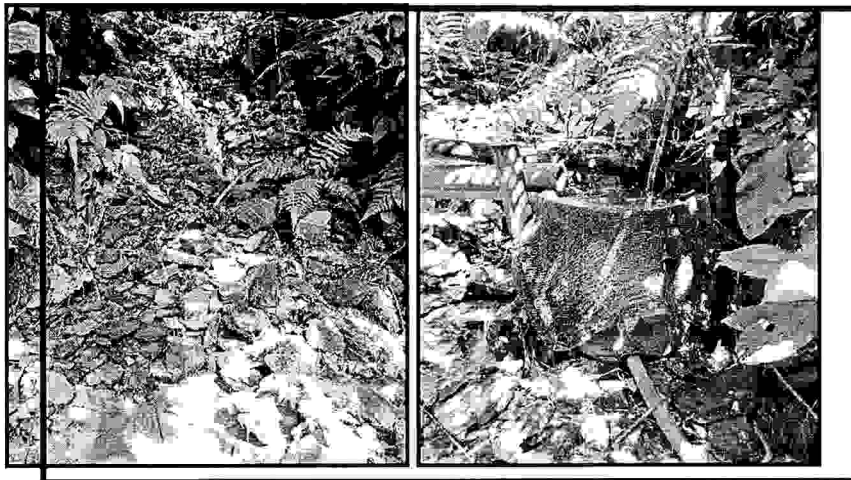
- Posteriormente, se le preguntó al señor MANUEL GÓMEZ por la fuente hídrica de la cual es tomada el agua que se utiliza en el lugar y mencionó que ésta es captada de una quebrada cercana, así que se procedió a reconocer el punto de captación el cuál se ubica en las coordenadas 75°8'9,75" W, 5°56'14,64" N, 719 msnm, evidenciando que el agua que fluye por la pequeña fuente es derivada a través de un tubo de 2", hacia un tanque plástico en el cual se acumula y luego se conduce por una manguera de 1/2", hacia las habitaciones del predio. Por su parte la fuente se encontraba rodeada de buena cobertura vegetal y no se percibió ningún tipo de alteración en el ecosistema.

**Imagen 4.** Cornare. 2022. Fuente hídrica Sin Nombre y obra de derivación del agua conducida a las habitaciones de hospedaje.

- Se verificó el punto de captación del agua utilizada por los turistas que visitan el lugar, en las coordenadas 75°8'9,75" W, 5°56'14,64" N, 719 msnm, el cual se encontraba rodeado de abundante cobertura vegetal. El agua es tomada de una pequeña quebrada en la cual hay curso constante durante todo el año y es derivada a través de un tubo de 2", hacia un tanque plástico en el cual se acumula y luego se conduce por una manguera de 1/2", hacia las habitaciones del predio.

**ARTÍCULO PRIMERO: REQUERIR** al señor **MANUEL ANTONIO GÓMEZ PELÁEZ**, identificado con cedula de ciudadanía número **70.383.355**, para que, en un término de sesenta (60) días hábiles, contado a partir de la notificación del presente Acto administrativo, presente ante esta Corporación el trámite ambiental de Concesión de Aguas superficiales en beneficio de su predio identificado con PK No. 1972001000006000002, ubicado en las coordenadas 75°8'7,12" W, 5°56'12,38" N, 710 msnm, en la vereda El Retiro del municipio de Cocorná y acorde a sus necesidades de uso, tal como lo establece el Artículo 2.2.3.2.9.1 del Decreto 1076 del 2015.

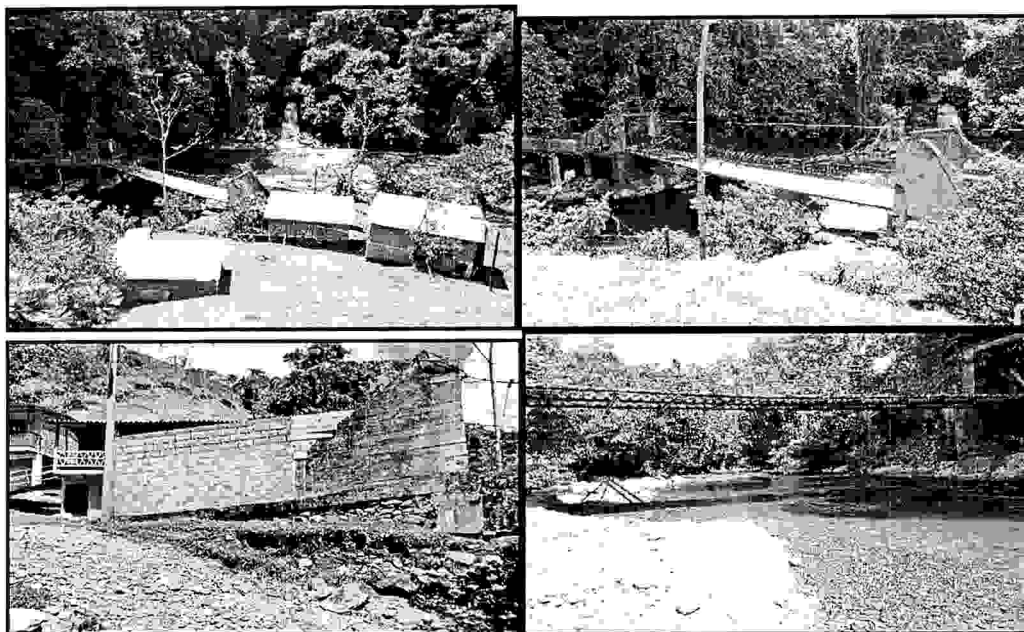
- Por último, adicionalmente a lo ya mencionado, se estableció la presencia de un puente colgante, construido hace más de 3 años, según el señor MANUEL, el cual comunica su predio con uno vecino y que en el momento de la visita se encontraba con paso inhabilitado. No se estimó que la presencia del puente esté generando algún tipo de afectación a la fuente hídrica.

**Imagen 5.** Cornare. 2022. Puente colgante construido para comunicar el predio del señor Manuel Gómez y otro predio vecino.

- Finalmente, se estableció la presencia de un puente colgante que comunica el predio del señor MANUEL GÓMEZ con un predio vecino, el cual, según el señor MANUEL fue construido hace más de 3 años. Durante la visita se determinó que el puente no causa ningún tipo de alteración a la fuente.
