## RESOLUCIÓN No.

### POR MEDIO DE LA CUAL SE IMPONE UNA MEDIDA PREVENTIVA Y SE ADOPTAN UNAS DETERMINACIONES

Que el día 19 de diciembre del 2022, por parte del equipo técnico de la Corporación, se llevó a cabo visita en el lugar de la presunta afectación, con la finalidad de verificar los hechos denunciados; generándose el informe técnico N° **IT-08046-2022 del 26 de diciembre de 2022**, donde se observó y concluyó o siguiente:

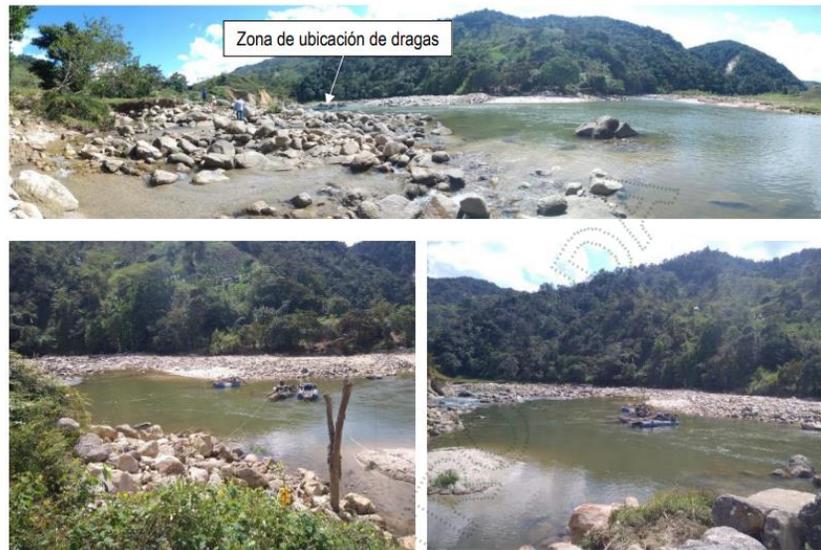
Foto 1. Equipo de dragado en el Río Nare. Fuente: Cornare, 2022.

El día 19 de diciembre del año 2022 se realizó visita técnica al Río Nare, sobre las coordenadas geográficas 6°24'42.92"N y 75° 8'29.79"O. Allí se identificó la presencia de cuatro equipos de dragado (ver Foto 1), correspondientes a draga de cajón, bombas, flotador, caja de compuertas, manguera de succión y una tolva. Además de ello se observaron varias personas realizando las actividades de extracción, entre las cuales se encontraban algunos buzos.

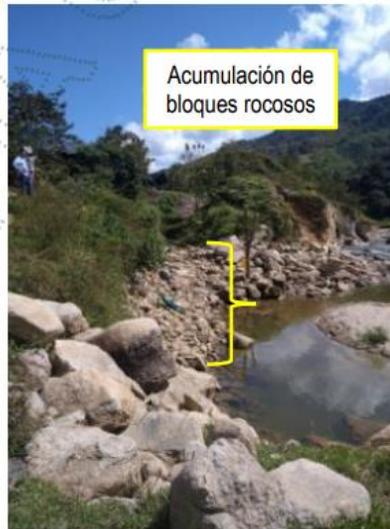
Foto 2. Acumulación de bloques rocosos en orilla costado norte del Río Nare. Fuente: Cornare, 2022.

Al verificar las condiciones geomorfológicas del cauce, se observó que en el mismo no se presenta trituración de bloques de roca. Sin embargo, se observan modificaciones en una de las orillas, dada la acumulación de bloques rocosos tomados del lecho dispuestos en la margen del costado norte (Foto 2).

Según indica uno de los mineros, esta acumulación de rocas se realizó para evitar procesos de socavación en la misma, sin embargo, es posible asumir que éstos fueron

retirados para poder llevar a cabo el proceso de succión del dragado sobre el lecho arenoso.

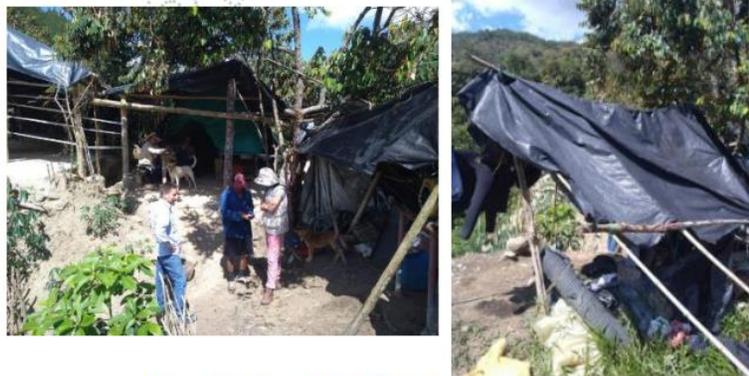
Foto 3. Taller dispuesto sobre barra aluvial. Fuente: Cornare, 2022.

Adicionalmente, se realizó inspección aguas abajo del río y se identificó una fuente hídrica denominada quebrada El Rosario (Foto 4), la cual se encuentra desembocando sus aguas en el costado norte del Río Nare. Esta quebrada presenta una barra central conformada por depósitos aluviales, sobre la cual se halla la instalación de un taller construido en palos con plástico (Foto 3 y Foto 5). Dentro de este taller se encontraron escombros, bombas para dragado, herramientas y otros, además de un lavamanos y un inodoro (Foto 6).

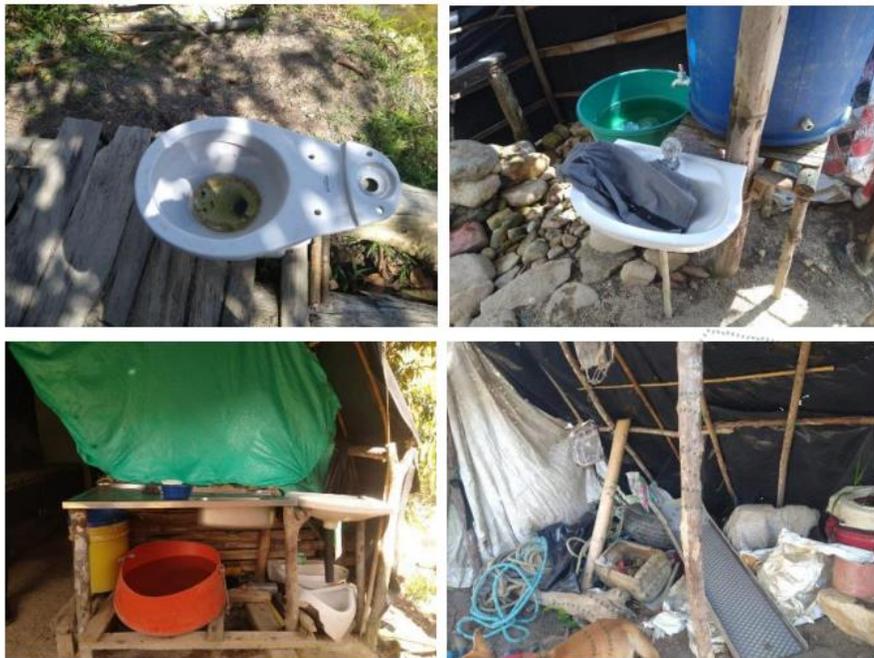
Foto 6. Materiales encontrados en taller. Fuente: Cornare, 2022.

Al realizar inspección de los elementos de baño se identificó que los mismos se encuentran en desuso y que en la actualidad no se encuentran realizando vertimientos de aguas residuales sobre la quebrada El Rosario.

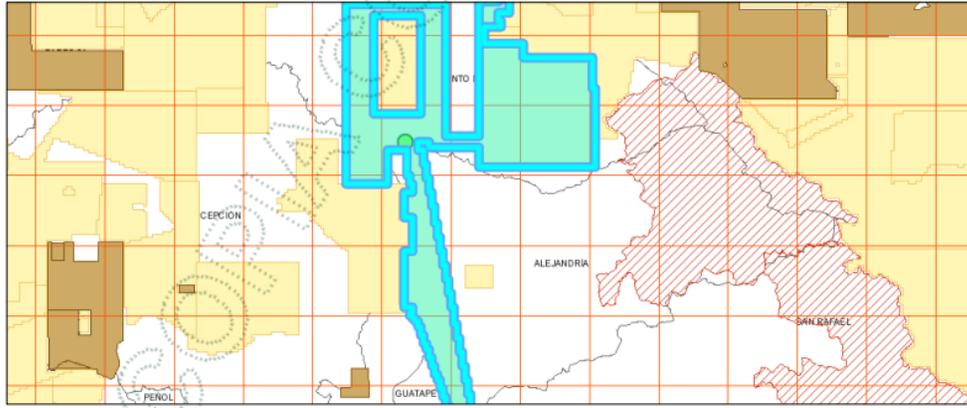
Figura 2. Punto afectado en sitio de solicitud minera GUAHIBO.S.O.M. Fuente: ANNA, 2022.

Finalmente, al verificar la Plataforma ANNA Minería de la Agencia Nacional de Minería para las coordenadas geográficas de referencia 6°24'42.92"N y 75° 8'29.79"O éste se encuentra dentro de una solicitud en evaluación para contrato de concesión KLO-08012X de GUAHIBO S.O.M, como se muestra:
