**POR MEDIO DE LA CUAL SE IMPONE UNA MEDIDA PREVENTIVA Y SE ADOPTAN OTRAS DETERMINACIONES**

**LA DIRECTORA DE LA REGIONAL BOSQUES DE LA CORPORACIÓN AUTÓNOMA REGIONAL DE LAS CUENCAS DE LOS RÍOS NEGRO Y NARE "CORNARE",**

Que, en atención a las actividades de control y seguimiento, funcionarios de esta Corporación procedieron a realizar visita al predio de interés el día 21 de noviembre de 2022, de lo cual emanó el **Informe técnico de control y seguimiento No. IT-07655 del 02 de diciembre de 2022**, dentro del cual se consignó lo siguiente

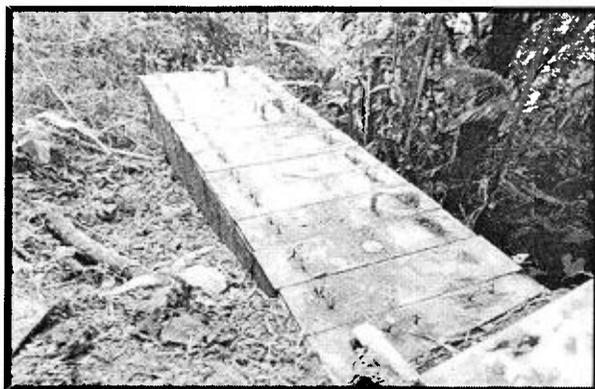
- El sistema de tratamiento implementado para el manejo de las aguas residuales generadas por las actividades realizadas en el restaurante, se encuentra en buen estado y funcionamiento, gracias a las adecuaciones ejecutadas durante su mantenimiento. Está conformado por una rejilla para la retención de grandes sólidos, 3 tanques trampa grasa (dos (2) de material plástico y uno (1) en mampostería), para la separación y remoción de grasas y aceites; un tanque séptico el cual contiene en su último compartimiento rosetones como material filtrante y por último una pequeña caja unida al tanque séptico con carbón activo en su interior.

**Imagen 1.** Cornare. 2021. Tanque séptico del STARD del restaurante.

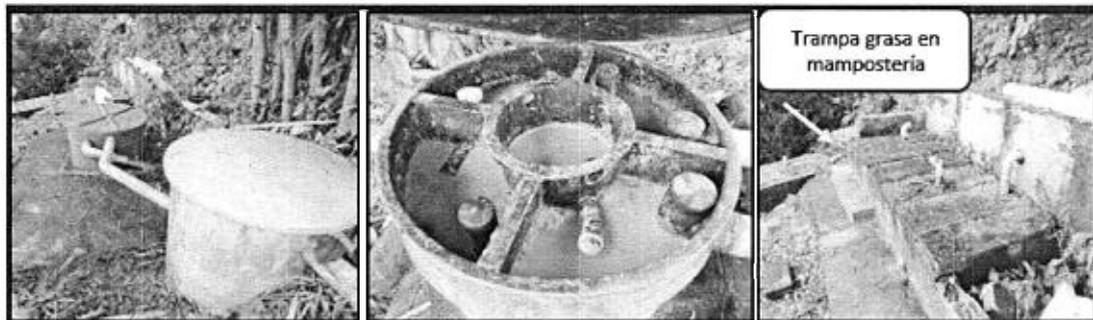
- Las aguas residuales provenientes de las labores de aseo y cocina del restaurante, pasan por las unidades de pretratamiento de trampa grasa, pero no son dirigidas al tanque séptico, sino que, por el contrario, se conducen hacia un tanque pequeño que contiene carbón activado, al cual, también llegan las aguas generadas en los baños, después de ser tratadas en el tanque séptico.

- De acuerdo a lo mencionado por el señor STEWARD MEJIA RAMIREZ, las trampa grasas localizada en las coordenadas 75°8'18,97" W, 6°0'53,49" N y 1137 msnm, son limpiadas de manera alterna cada 15 días, sin embargo, la periodicidad de la limpieza puede variar de acuerdo con la cantidad de comensales que visiten el establecimiento. El acompañante mencionó, además, que durante el mantenimiento realizado se adecuó la tercera trampa grasa (construida en mampostería), para que únicamente funcionara su último compartimiento y así evitar la acumulación de aguas por el tiempo de retención hidráulica, que anteriormente generaban olores indeseados y se consideraba un medio potencial en la producción de vectores.

**Imagen 2.** Cornare. 2021. Trampas de grasa utilizadas como pretratamiento del agua residual procedente de la zona de cocina del restaurante.

4. **DISPONER** de un lecho de secado en el que se traten y depositen temporalmente los residuos removidos de las trampas grasas, antes de ser enterrados y enviar las respectivas evidencias.

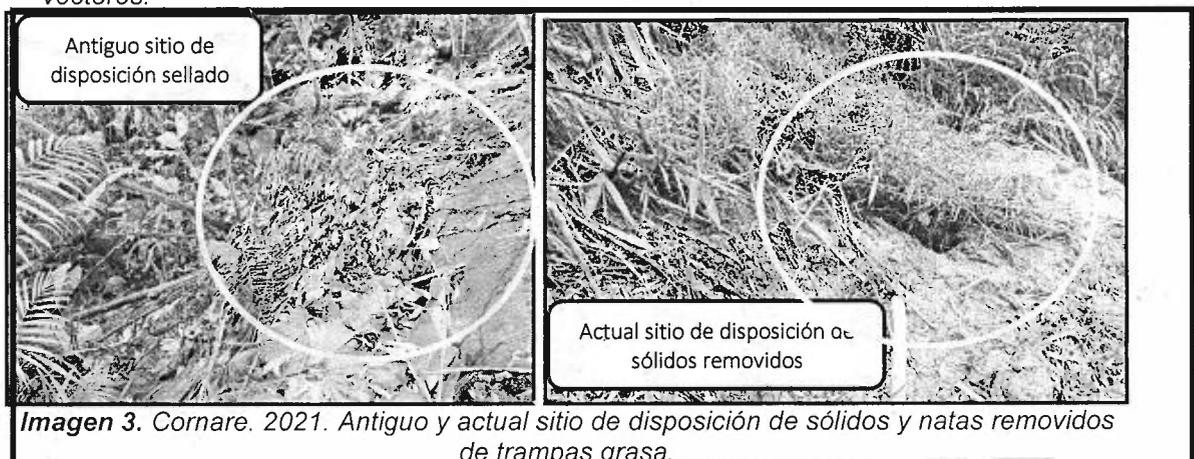
- El sitio donde anteriormente eran dispuestas las natas y sólidos removidos de las trampa grasas, fue trasladado como se les requirió, con el fin de disminuir el riesgo de contaminar la fuente cercana. Actualmente se encuentra ubicado en las coordenadas 75°8'19,48" W, 6°0'53,74" N y 1135 msnm, a una distancia de 30 metros de la fuente hídrica, aproximadamente y cubierto de hojas para protegerlo; pero durante la inspección, se percibió la insuficiencia de la protección ya que el agujero donde son dispuestos los residuos estaba inundado de agua, lo que genera riesgo de generación de plagas y vectores.

**Imagen 3.** Cornare. 2021. Antiguo y actual sitio de disposición de sólidos y natas removidos de trampas grasa.

- Fue efectuado el cambio del sitio donde eran dispuestos las natas y sólidos extraídos de las trampa grasas a una distancia de 30 metros, de manera que garantice la seguridad ambiental de la fuente hídrica que atraviesa el predio, disminuyendo los riesgos de contaminación latentes que existían con la ubicación anterior.

5. **MEJORAR** el mecanismo de protección del hoyo donde son dispuestos las natas de grasas y aceites luego de ser tratados y secados, de forma que se evite el ingreso del agua durante épocas de lluvia y la generación de vectores.

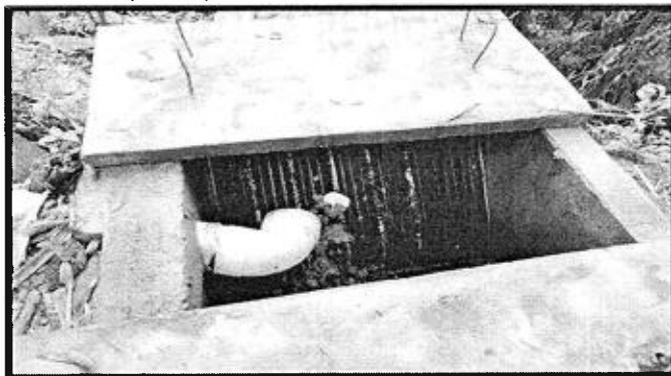
- Se instaló una rejilla como pretratamiento antes del tanque séptico para la retención de sólidos indeseados en el sistema y que puedan afectar los procesos microbiológicos al interior del tanque séptico. De acuerdo con lo mencionado por el señor STEWARD MEJIA RAMIREZ, la rejilla instalada ha sido de gran utilidad para evitar el depósito de paños húmedos, toallas higiénicas y cualquier otro tipo de sólidos pocos susceptibles a degradación, los cuales son removidos, colocados en bolsas plásticas de color rojo y trasladados al punto de acopio para su disposición final con la empresa prestadora del servicio de recolección.

**Imagen 4.** Cornare. 2021. Rejilla instalada para la remoción de sólidos grandes, como pretratamiento adicional al STARD.

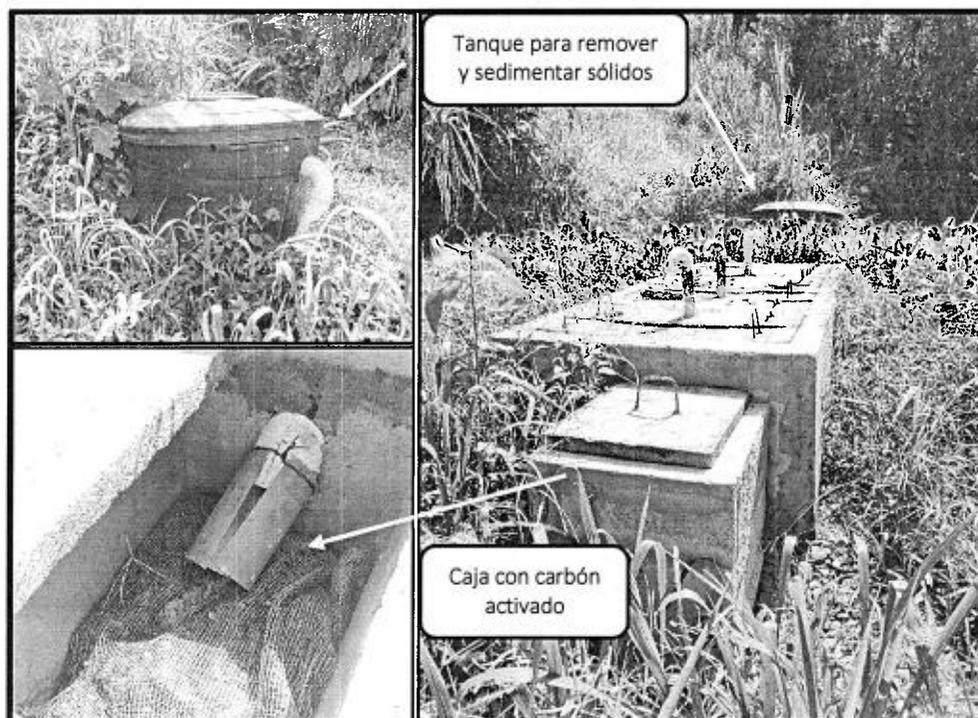
- El área donde yace instalado el STARD generadas en la vivienda, se encontraba accesible, por lo que se pudo inspeccionar su estado y verificar las adecuaciones realizadas. De acuerdo a su configuración está conformado por un tanque de plástico de 5.000 litros el cual contiene en su interior una rejilla para la remoción de sólidos, seguidamente se encuentra un tanque séptico de tres (3) compartimientos, donde el último contiene rosetones como material filtrante y finalmente unido al tanque cuenta con una pequeña caja en mampostería con carbón activado en su interior.

**Imagen 5.** Cornare. 2021. STARD para el manejo de las aguas residuales generadas en la vivienda del señor JORGE HERIBERTO VALDERRAMA GUERRA.

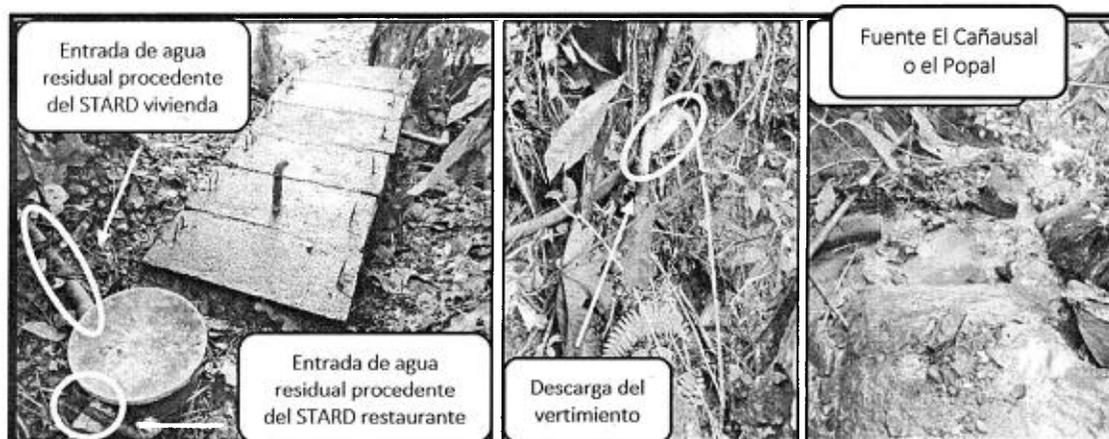
- Los efluentes de los STARD son conducidos a un tanque pequeño donde se juntan para ser transportados a otro tanque en mampostería de tres compartimientos, que anteriormente funcionaba como un tercer tanque séptico. El agua residual tratada entra a la tercera cámara de este último tanque y posteriormente es filtrada a través de carbón activado, para ser transportada por una manguera de 3" que descarga a 15 metros de distancia, sobre la fuente hídrica denominada "El Cañausal" o "El Popal", en las coordenadas 75°8'19,43" W, 6°0'54,67" N y 1116 msnm.

**Imagen 6.** Cornare. 2021. Punto de confluencia del agua residual, anterior tanque séptico y descarga del vertimiento.

**ARTÍCULO SEGUNDO: MODIFICAR** las coordenadas geográficas pertenecientes a la ubicación de las descargas del vertimiento, aprobado mediante el numeral A del artículo primero de la Resolución con radicado No. **134-0318 del 10 de octubre de 2019**, quedando así:

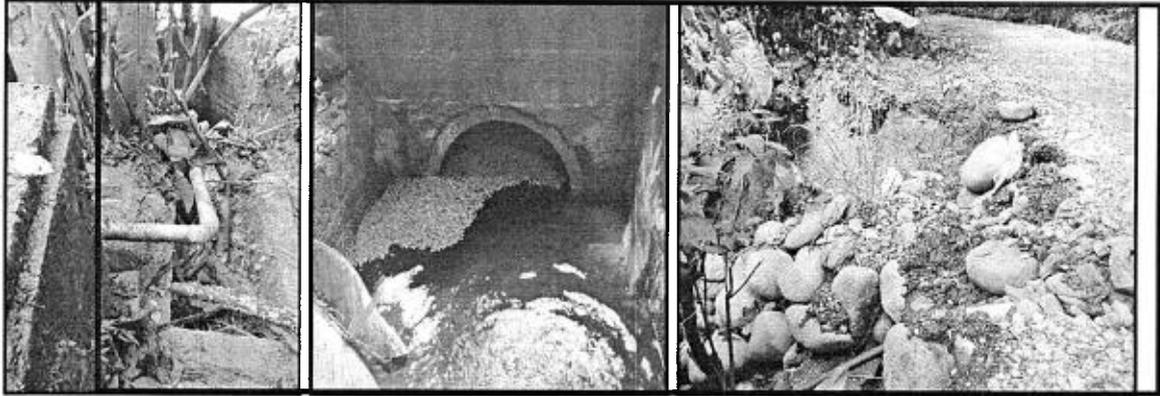
- Anteriormente el agua residual era vertida a la misma fuente en las coordenadas 75°8'19,15" W, 6°0'54" N y 1118 msnm, pero el colapso del ducto que conducía el cauce de la fuente por debajo de la carretera inmediata al punto de vertimiento, atribuido al constante paso de vehículos pesados, ocasionaba en momentos de altas precipitaciones el estancamiento del flujo de la quebrada y por ende del agua residual vertida, generando malos olores en la zona. De ahí procedieron a pasar una manguera enterrada transversalmente en la carretera, para descargar el agua residual unos metros más abajo en la fuente y evitar su estancamiento junto al agua de la fuente hídrica.

*Imagen 7. Cornare. 2021. Antiguo punto de descarga, estancamiento de fuente y material rocoso descargado en la carretera sobre el ducto.*

- De manera obligada se cambió el punto de descarga del vertimiento en la fuente hídrica denominada "El Cañausal" o "El Popal", de las coordenadas 75°8'19,15" W, 6°0'54" N y 1118 msnm, a las coordenadas 75°8'19,43" W, 6°0'54,67" N y 1116 msnm, debido al colapso del ducto que conduce la fuente por debajo de la carretera cercana al anterior sitio del vertimiento. Esto se realizó con el fin de evitar la generación de malos olores por la retención del agua, a causa del colapso del ducto.

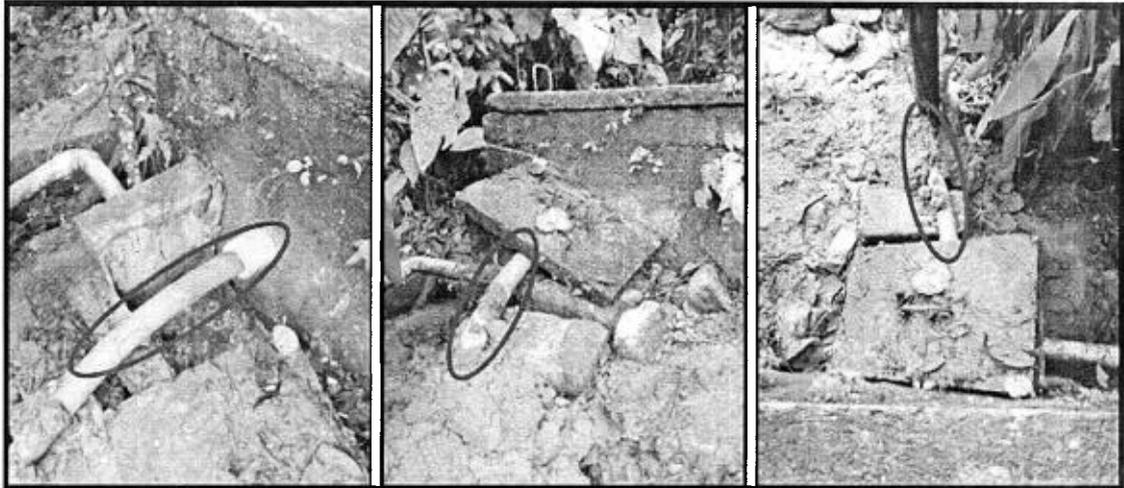
*Imagen 8. Cornare. 2021. Manguera de salida del antiguo tanque séptico y enterrada en la carretera.*

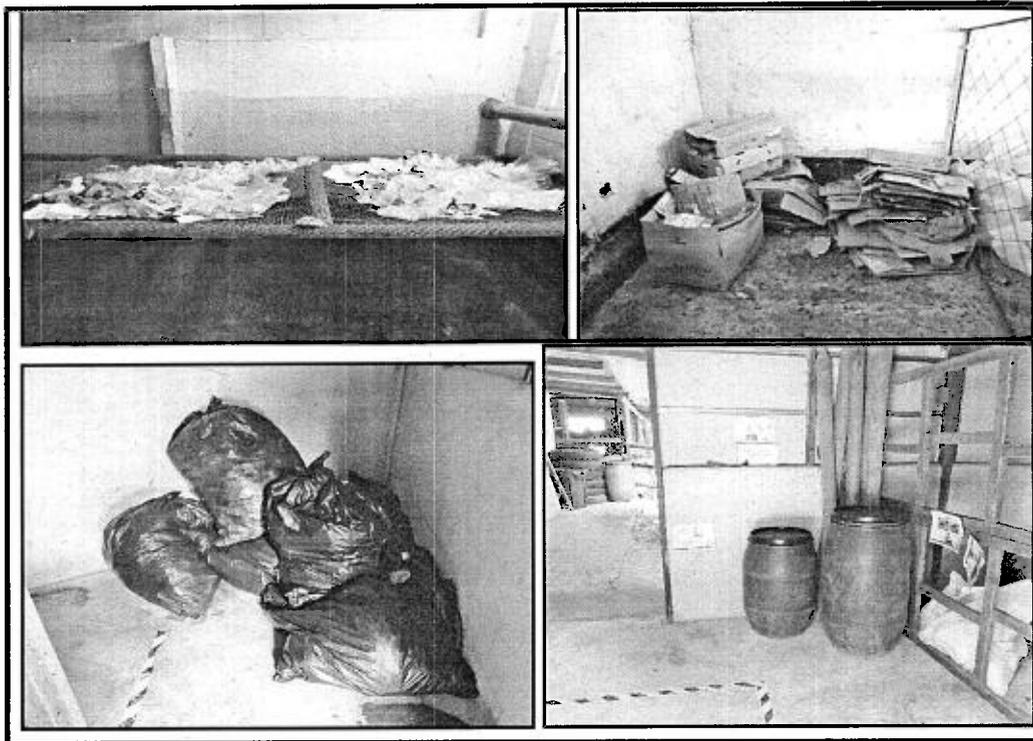
- Una vez finalizado el recorrido por los STARD implementados, nos dirigimos al centro de acopio donde son dispuestos temporalmente los residuos sólidos generados en el establecimiento comercial. Allí se pudo comprobar el manejo y la separación adecuada que reciben los residuos, de acuerdo a su naturaleza y peligrosidad, y previa segregación en la fuente de acuerdo al código de colores indicado en la Resolución 2184 de 2019. El sitio se encuentra demarcado en cada uno de los lugares según el tipo de residuo almacenado y cuenta con una adecuada ventilación para evitar la acumulación de gases, que a su vez impide el ingreso de roedores, insectos u otro tipo de animales considerados como plagas.

- Los residuos una vez lavados (en el caso de los plásticos) y clasificados, son empacados y acumulados para ser dispuestos con la empresa prestadora del servicio de aseo, quien se encarga de su disposición final.

**Imagen 9.** Cornare. 2021. Residuos clasificados y separados en centro de acopio.

- Se comprobó la implementación parcial del Plan de Manejo Integral de Residuos Sólidos, con la instalación de puntos ecológicos, la creación de un centro de acopio donde son llevados y separados los residuos generados durante la actividad productiva y el listado de asistencia a la capacitación realizada sobre el manejo de residuos, no obstante, falta la formulación de dicho plan.

3. **DOCUMENTAR Y/O FORMULAR** el Plan de Manejo Integral de Residuos Sólidos – PMIRS, en donde se establezcan de acuerdo a la Resolución 2184 de 2019, las herramientas, procedimientos, actividades y programas, utilizados en la separación, manejo y disposición final de los residuos sólidos generados, incluidos los peligrosos.
