**POR MEDIO DE LA CUAL SE IMPONE UNA MEDIDA PREVENTIVA Y SE ADOPTAN OTRAS DETERMINACIONES**

**LA DIRECTORA DE LA REGIONAL BOSQUES DE LA CORPORACIÓN AUTÓNOMA REGIONAL DE LAS CUENCAS DE LOS RÍOS NEGRO Y NARE "CORNARE",**

Que, en ejercicio de control y seguimiento, funcionarios del grupo técnico de la Corporación, procedieron a realizar revisión documental el día 25 de noviembre de 2022, generándose el **Informe técnico de control y seguimiento No. IT-07743 del 07 de diciembre de 2022**, dentro del cual se estableció lo siguiente:

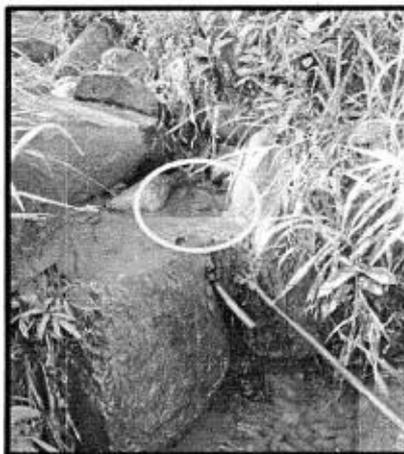
- *En medio de la inspección se verificó el estado del agua en el punto de captación sobre la fuente que abastece la vivienda en las coordenadas 74°59'11,60" W, 6°1'48,45" N y 1006 msnm, encontrándose en condiciones naturales, sin turbiedad, ni algún tipo de alteración según sus características organolépticas, no obstante, la acompañante aseguró que, el tiempo en el que el agua llega limpia a su vivienda es poco en comparación con los momentos en que llega sucia y que hasta el día anterior estaba inaprovechable.*

*Imagen 1. Comare. 2022. Punto de captación por toma sumergida en predio de la señora Maria Duque.*

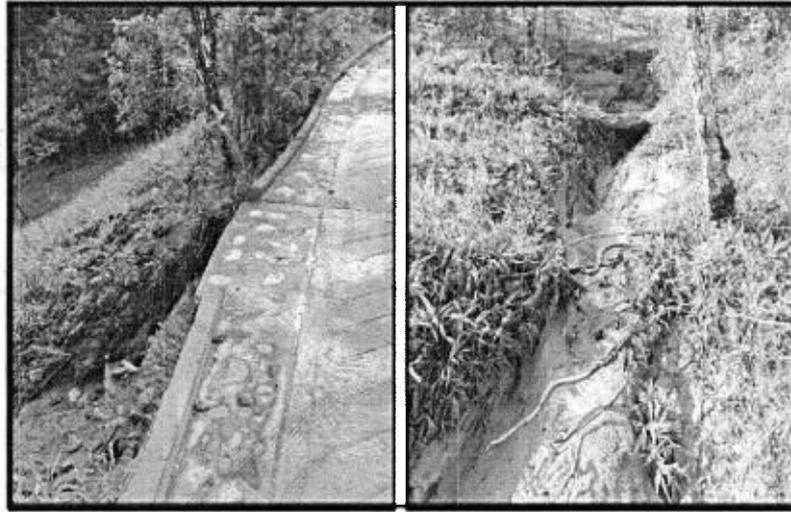
- *Posteriormente, en virtud de encontrar la razón del incidente se procedió a hacer un recorrido aguas arriba del punto de captación y del afloramiento de agua, a lo que en su inicio se pudo establecer la erosión causada en las coordenadas 74°59'13,03" W, 6°1'48,14" N y 1012 msnm, dentro del predio de la señora MARÍA DUQUE, debido a las*

escorrentías de agua lluvia que ingresan por el tramo de la placa huella georreferenciado en 74°59'13,29" W, 6°1'47,90" N y 1015 msnm (1ra discontinuidad en cuneta).

*Imagen 2. Cornare. 2022. 1era discontinuidad en cuneta y erosión por escorrentia en el predio "La Matroncita".*

- Realizar las obras pertinentes para la adecuación del drenaje de la vía que conecta la zona urbana del municipio de San Luis con la vereda La Cuba, en los tres (3) puntos identificados; de manera que se evite seguir generando alteración a la fuente hídrica de la cual capta agua la señora MARIA OFELIA DUQUE CANO y se detenga el proceso de erosión causado a su predio.
- Iniciar ante Cornare el trámite ambiental de Permiso de Ocupación de Cauce de la fuente hídrica, ubicada en las coordenadas  $-74^{\circ}59'12.08''$ W,  $6^{\circ}1'47.10''$ N, debido a la construcción de la placa huella que conecta la zona urbana del municipio de San Luis con la vereda La Cuba, la cual se encuentra interviniendo la dinámica natural del mencionado recurso hídrico, obligación anteriormente comunicada a través de la Correspondencia de Salida con radicado No. **CS-10404 del 10 de octubre de 2022**.

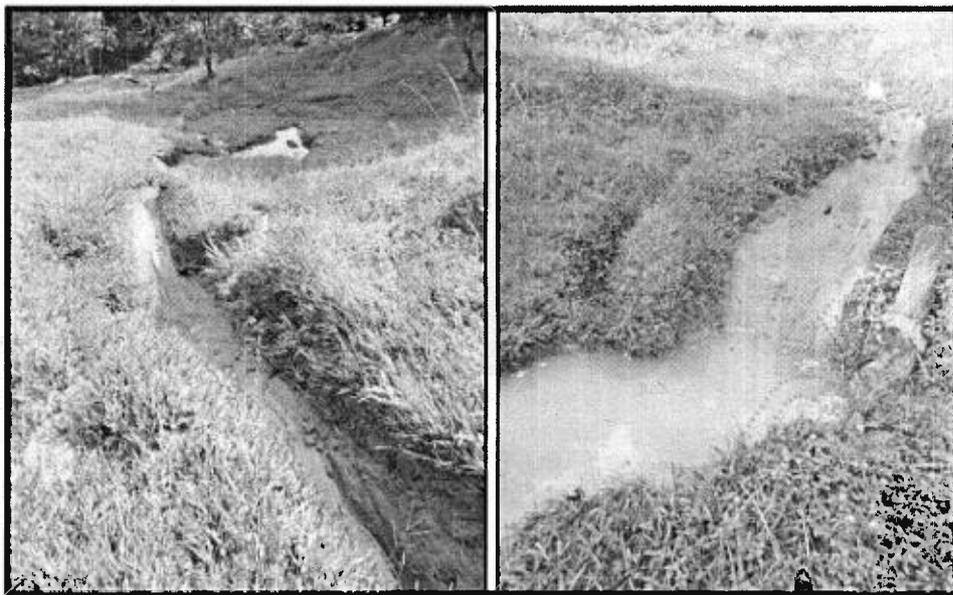
*Imagen 3. Cornare. 2022. Desgaste del terreno por escorrentia en el predio "La Matroncita".*

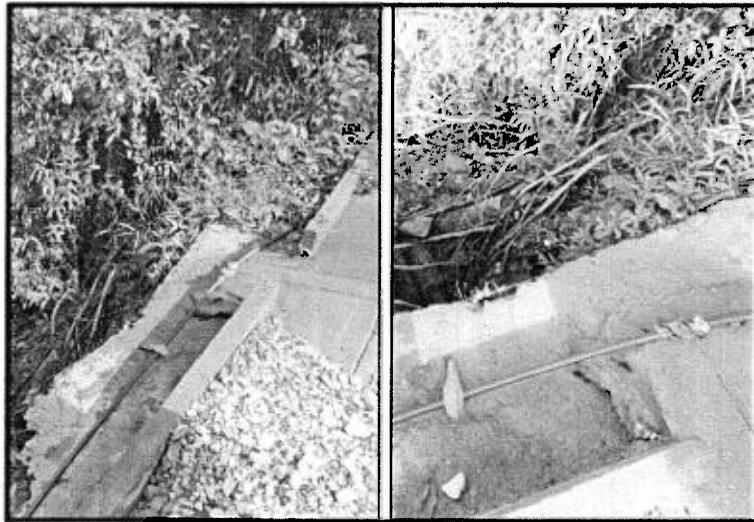
- Adicional a lo inmediatamente anterior, se identificó que en la obra de placa huella realizada por el municipio de San Luis, para conectar la zona urbana del municipio con la vereda La Cuba, existen 2 tramos más por donde ingresa el agua lluvia al predio de la interesada, dada la discontinuidad de la cuneta en esos segmentos de la obra. La falta de continuidad en la cuneta localizada en los puntos con coordenadas 74°59'11,46" W, 6°1'46,69" N, 1023 msnm (2da discontinuidad en cuneta), y 74°59'10,80" W, 6°1'46,92" N, 1024 msnm (3ra discontinuidad en cuneta), permiten que la escorrentía del agua lluvia que baja por la vía hacia el predio "La Matroncita", dirija sus aguas al nacimiento del predio y por ende, al punto de captación de la señora MARÍA OFELIA DUQUE CANO.

*Imagen 4. Comare. 2022. 3era discontinuidad en cuneta de la carretera que linda con el predio de la señora María Duque.*

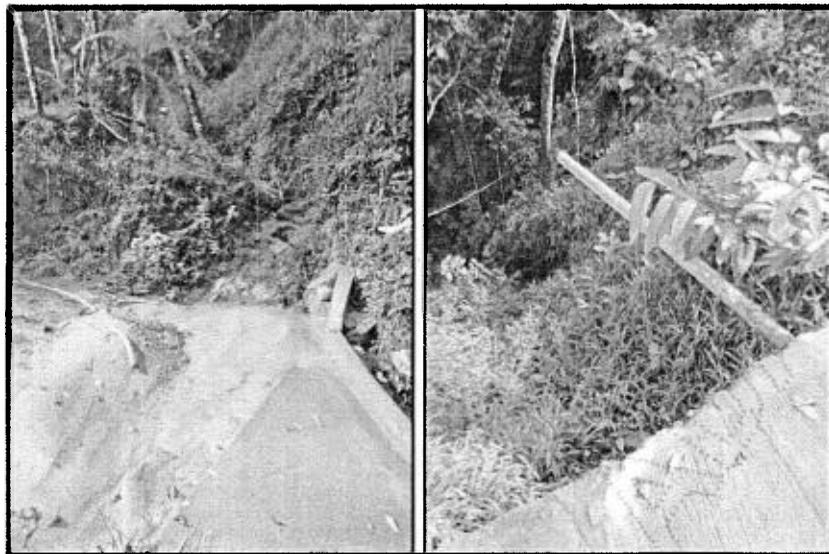
- *En el segundo punto ausente de la obra de drenaje de la vía (2da discontinuidad en cuneta), se evidenció el escurrimiento de agua, a lo que se establece la intervención en la continuidad del flujo de una posible fuente que conecta con el punto de captación de la señora MARÍA DUQUE, para la construcción de la vía, razón por la cual durante las obras se instaló un tubo de PVC de 6" de diámetro para conducir el flujo del agua sobre el cauce que normalmente llevaba.*

*Imagen 5. Comare. 2022. Escurrimiento de agua desde el Condominio Altos del Bosque y 2da discontinuidad en cuneta de la carretera que linda con el predio de la señora María Duque.*

- Frente al segundo punto identificado con discontinuidad en la cuneta, se percibió un pequeño flujo de agua, lo cual permitió establecer una ocupación del cauce de una posible fuente hídrica que transcurría hacia el predio de la señora MARÍA DUQUE. Esto se corroboró con la presencia de una tubería de 6" de diámetro, que pasa por debajo de la carretera, para conducir de un extremo al otro, el agua que escurre del predio aledaño (El Condominio Altos del Bosque).

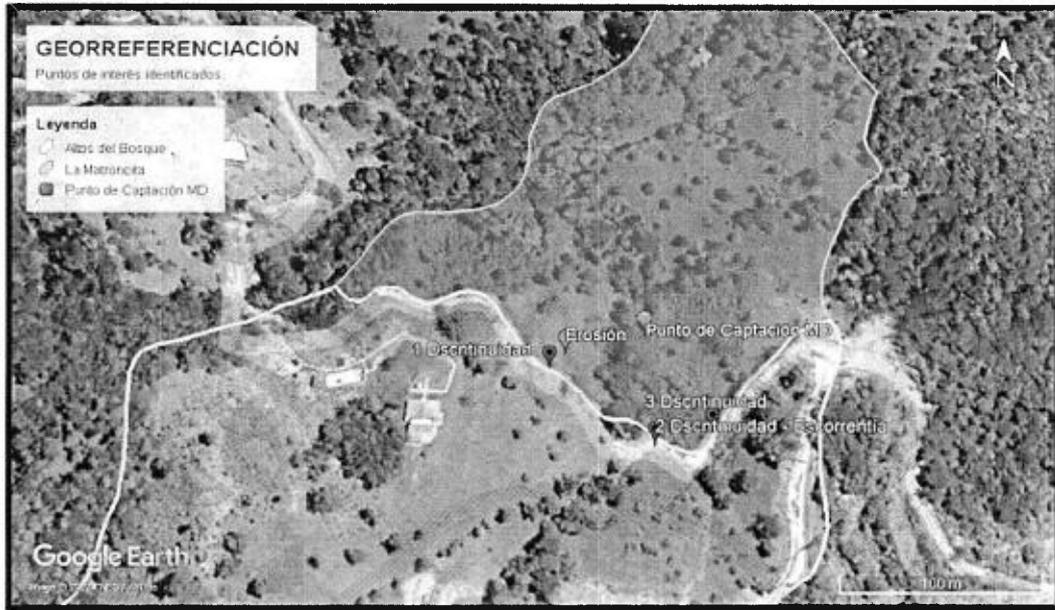
- *Se deduce que la falta de secuencia en la cuneta que colinda con el predio "La Matroncita" en los tres (3) puntos georreferenciados, se debe a que, por condiciones geográficas del terreno, la placa huella construida es cóncava en dichos puntos, siendo propensos a encharcamientos, donde la solución más simple para evitar que ocurriera, fue permitir el paso del agua hacia el predio bajo, sin prever las afectaciones potenciales que se podrían causar.*

Imagen 6. Google Earth. 2021. Georreferenciación de erosión, captación y puntos de drenaje de la vía hacia el predio de la señora María Duque.

- La discontinuidad de la obra de drenaje en los tres (3) sitios identificados, se permitió intencionalmente para evitar el encharcamiento de la carretera y evacuar el agua propensa a estancarse hacia el predio “La Matroncita”, propiedad de la señora MARÍA DUQUE.

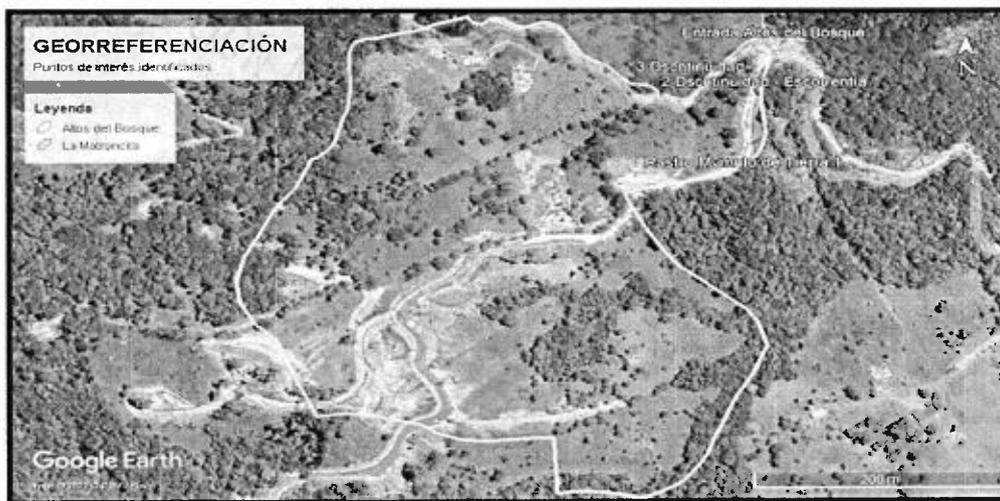
- Por las afirmaciones de la interesada, se procedió a inspeccionar el predio del condominio, con el fin de verificar e identificar actividades de movimientos de tierra que pudiesen estar contribuyendo a la alteración de la fuente en el predio “La Matroncita”, pero tales intenciones no se pudieron efectuar, ya que los trabajadores del lugar no permitieron el acceso sin previa autorización del dueño. Sin embargo, a través de imágenes satelitales proporcionadas por Google Earth, se establecieron vestigios de movimientos de tierra realizados en el condominio campestre, donde uno de ellos parece tener influencia indirecta sobre la fuente abastecedora de la señora MARÍA DUQUE, (cabe resaltar que la última actualización de las imágenes satelitales proporcionadas por el SIG fue en el año 2021).

Imagen 7. Google Earth. 2021. Movimientos de tierra identificados en el Condominio Campestre Altos del Bosque.

- Por lo anterior, se verificó en las imágenes satelitales proporcionadas por el sistema de información geográfica Google Earth y de acuerdo a lo consultado, se pudo evidenciar que efectivamente dentro del del condominio se realizaron intervenciones en el terreno, siendo una de éstas, por ser la más cercana, potencial fuente indirecta de afectación a la fuente que aflora en el predio de la señora MARÍA DUQUE. De igual manera se estableció en campo que al inicio de la vía que conduce al Condominio Altos del Bosque, parte del terreno se encuentra descubierto, permitiendo la generación de lodo y su arrastre en momentos de intensas precipitaciones, que terminan llegando al punto de captación de la interesada

**ARTÍCULO TERCERO: REQUERIR** al señor **ÁLVARO HENAO CORREA**, identificado con cedula de ciudadanía número **70.066.292**, actuando en calidad de Representante legal del Condominio Altos del Bosque, para que, en un término de sesenta (60) días hábiles, contado a partir de la ejecutoria del presente acto administrativo, proceda a realizar las acciones contenidas dentro de su Plan de Acción Ambiental referidos al Movimiento de Tierra y Procesos Urbanísticos y Constructivos, que prevenga e impida el arrastre de material por acción de escorrentías, de manera que se eliminen los focos de

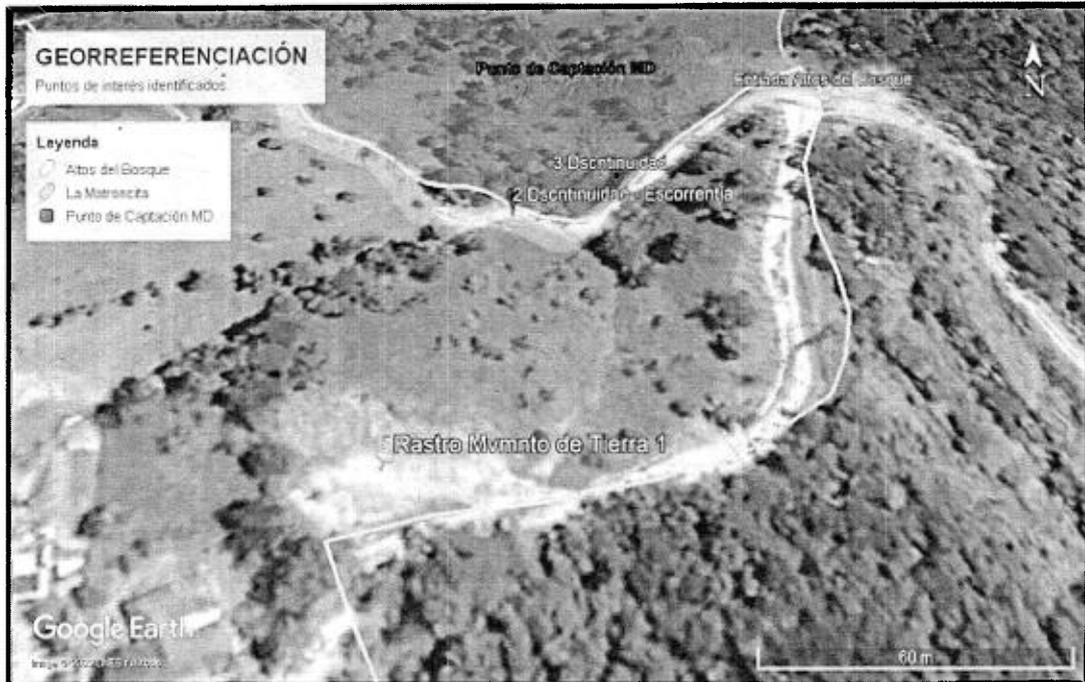
- Se presume que la explanación y/o movimiento de tierra posicionada en el punto con 74°59'12,44" W, 6°1'44,15" N, 1023 msnm, cercano a la casa modelo, es una de las principales fuentes generadoras del lodo que por acción de la lluvia escurre sobre el talud cercano al punto de la 2da discontinuidad de la cuneta y termina conduciendo el agua enlodada hacia la fuente hídrica de la interesada. Del mismo modo, en las coordenadas 74°59'8,84" W, 6°1'48,02" N, 1021 msnm, al comienzo de la vía para ingresar al Condominio Altos del Bosque, se observó desprotegida parte de la zona, lo que permite el desgaste del suelo y la creación de lodo arrastrado por el agua lluvia sobre la vía.

Imagen 8. Google Earth. 2021. Fuentes cercanas e indirectas de perturbación sobre el recurso hídrico

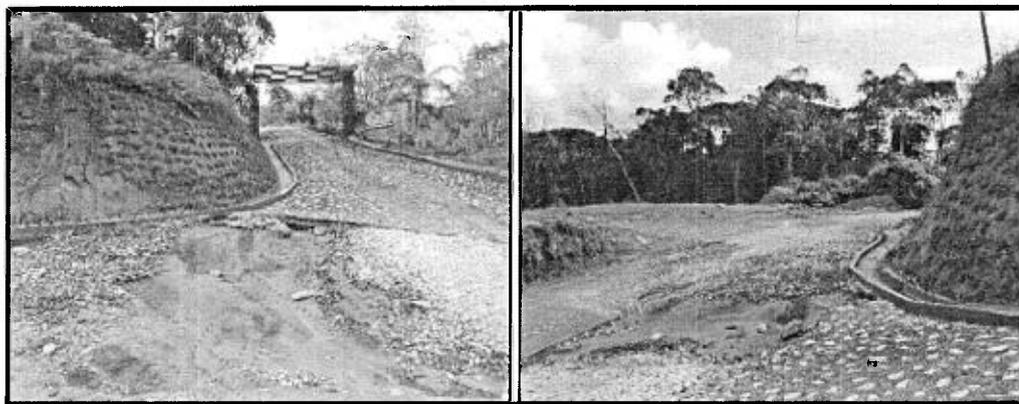
Imagen 9. Cornare. 2022. Desgaste de suelo y punto generador de lodo a la entrada del Condominio Campestre Altos Del Bosque.

alteración a la fuente hídrica de la cual capta agua la señora MARIA OFELIA DUQUE CANO.
