POR MEDIO DEL CUAL SE INICIA UN PROCEDIMIENTO ADMINISTRATIVO SANCIONATORIO AMBIENTAL.

2. Que, en atención a las funciones de Control y Seguimiento atribuidas, funcionarios de la Corporación procedieron a realizar visita técnica el día 23 de mayo de 2022, generándose el **Informe Técnico IT – 03544 del 07 de junio de 2022**, dentro del cual se observó y concluyó entre otras lo siguiente:

Se realizó visita el día 23 de mayo de 2022 al predio con punto de referencia en las coordenadas geográficas ('-75° 22' 20.781" 5° 47' 2.82") ubicado hacia la margen izquierda de la quebrada Quebradora a su paso por la vereda Carrizales a fin de verificar el movimientos de tierras realizado en el sitio e identificados en la visita realizada el día 25 de noviembre de 2021, movimientos consistentes en la apertura de una vía en una longitud aproximada de 170m entre los puntos con coordenadas geográficas - 75°22'20.781"/5°47'2.82" y - 75°22'23.90"O /5°47'6.30"N.

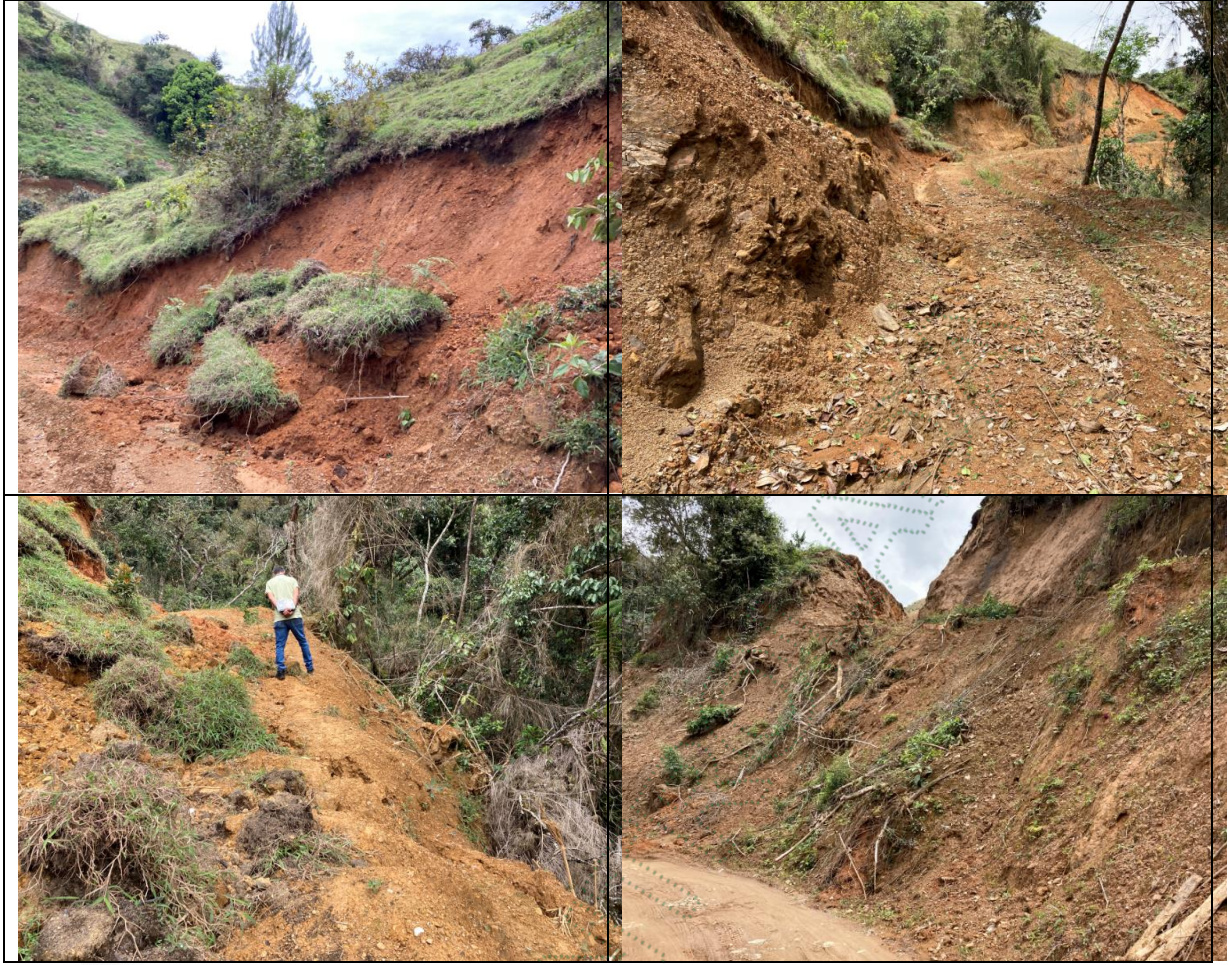
Hacia el talud superior de dicha vía se tienen taludes con alturas superiores a 3 m sin bermas ni manejo de la escorrentía, taludes sobre los cuales se están presentando procesos erosivos y desprendimientos de material que se acumulan en la parte baja sobre la vía.

Imagen 1. Procesos erosivos, desprendimientos y taludes con alturas superiores a 3 m

3. Implementar acciones de control de erosión, estabilización de taludes, limpieza manual de la fuente que se vio afectada, y las demás acciones tendientes a minimizar el impacto generado sobre los predios lindantes por la apertura de la vía.

6. Implementar mecanismos o ejecutar acciones tendientes a la estabilización de las laderas afectadas, producto de la maquinaria pesada que intervino los tramos.

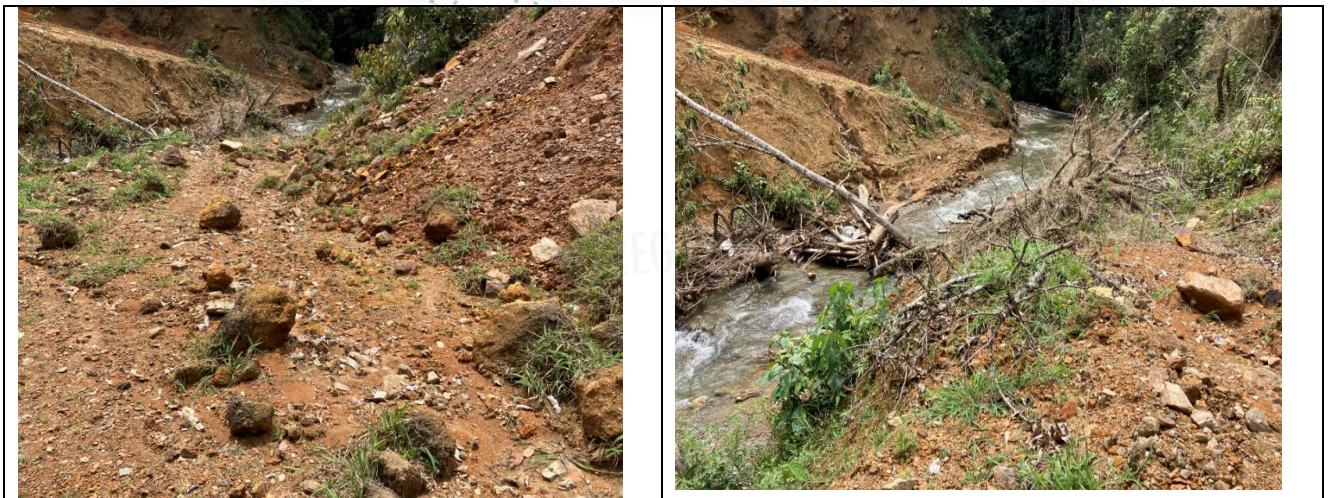
Así mismo producto de la apertura de la vía en algunos tramos se depositó material heterogéneo (mezcla de limos, arenas y bloques de roca) hacia el talud inferior sin elementos de retención y/o contención por lo que se está presentando caída y/o arrastre de material a la quebrada Quebradora.

Imagen 2. Material caído y arrastrado a la fuente

1. Implementar acciones eficaces y eficientes a fin de evitar la caída y/o arrastre de material a la fuente desde las áreas expuestas y los depósitos de material realizados.

5. Establecer las obras y actividades necesarias para evitar la sedimentación de las fuentes hídricas como producto del área intervenida.

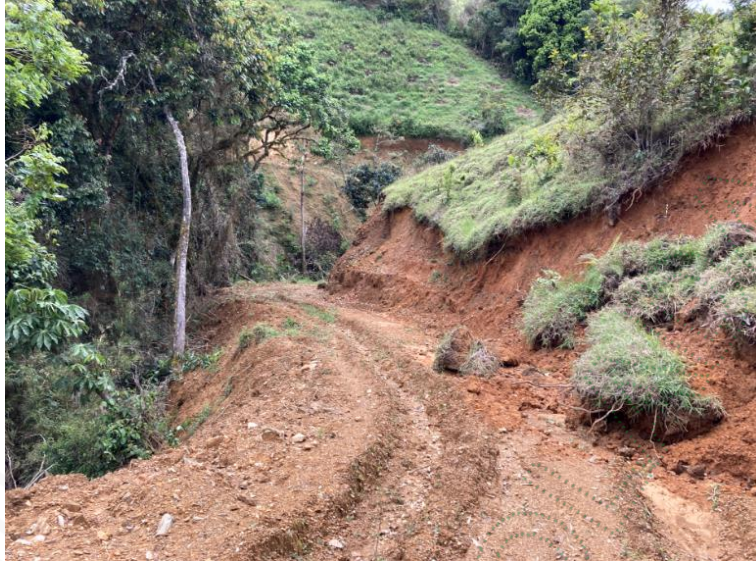
En general la vía aperturada no presenta obras o acciones encaminadas a la conducción y manejo de las aguas de escorrentía, por lo que desde las áreas expuestas se está presentando arrastre de material a la fuente hídrica.

Imagen 3. Áreas expuestas sin manejo de aguas
