AUTO No.

POR MEDIO DEL CUAL SE ORDENA UN ARCHIVO

Que el día 13 de junio del 2022, se llevó a cabo visita de control y seguimiento en el lugar de la presunta afectación, generándose el informe técnico N° IT-03993-2022 del 24 de junio del 2022, donde se observó y concluyó:

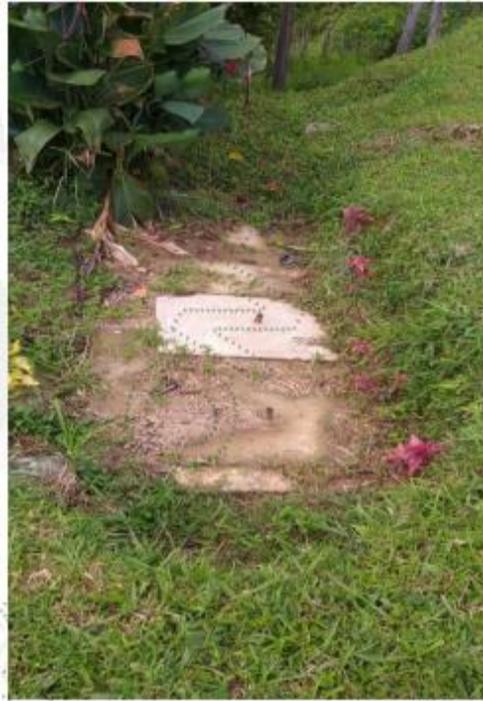
El pozo séptico se ubica sobre la parte baja del predio en dirección a hacia la vía que conduce hacia la vereda La Negra.

El pozo está construido en mampostería y cuenta con dos compartimientos para la sedimentación y tratamiento de las aguas residuales generadas en el predio.

Durante el recorrido por el predio en límites de la ubicación del pozo séptico no se evidencia campo de infiltración, debido a que el predio no cuenta con espacio suficiente para su construcción.

A continuación se adjunta registro fotográfico del sistema séptico instalado en la propiedad del señor Rigoberto y se detalla el cuadro con el estado del cumplimiento del requerimiento hecho por Cornare.
