**POR MEDIO DEL CUAL SE INICIA UN PROCEDIMIENTO ADMINISTRATIVO  
SANCIONATORIO DE CARÁCTER AMBIENTAL**

**LA JEFE DE LA OFICINA JURIDICA DE LA CORPORACIÓN AUTONOMA REGIONAL DE  
LAS CUENCAS DE LOS RIOS NEGRO Y NARE, "CORNARE", En uso de sus  
atribuciones legales, estatutarias, funcionales y**

Que en virtud del Control y seguimiento a la Planta de Tratamiento de Aguas Residuales – PTAR El Roble, se realizó visita técnica 09 de noviembre del 2022 y la verificación del cumplimiento de obligaciones, de lo cual se generó el **Informe Técnico N° IT-07321 del 21 de noviembre del 2022**, en el cual se plasmaron las siguientes observaciones y conclusiones:

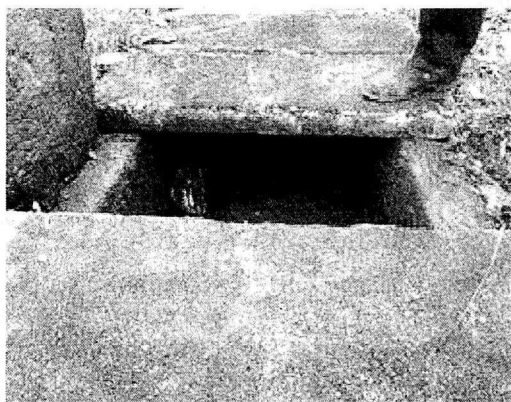
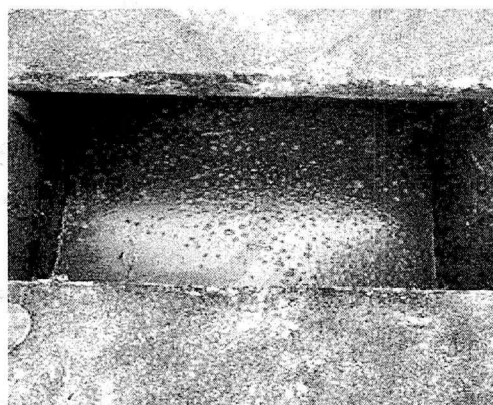
- Todas las unidades se observaron colmatadas el día de la visita.
- Se informa que cada dos o tres meses, se realiza mantenimiento con Vector. En el expediente relacionado a la actividad no se hallan evidencias de las labores de limpieza y mantenimiento, por lo cual se desconoce el manejo dado a los lodos, natas, grasas y aguas residuales resultantes de estas labores, y si este se realiza con empresas que cuenten con los permisos y autorizaciones ambientales para tal fin.

Canal de entrada

- Las unidades que conforman el sistema de tratamiento, **se hallaron colmatadas al momento de la visita, lo que evidencia deficiencias en las labores operativas de la PTAR. No se tiene un operario de manera diaria en las instalaciones.**

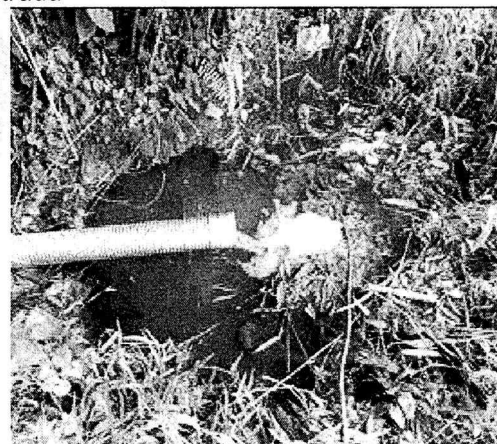
- El punto de descarga se realiza a un caño que conduce hacia el embalse, este presentaba espuma, además de olores ofensivos, se observa cambio de las condiciones organolépticas por estancamiento del vertimiento, debido a que el vertimiento no es entregado al embalse y la poca capacidad de dilución del caño.

- El cuerpo receptor del vertimiento, no corresponde al aprobado en el permiso de vertimientos, ya que se trata de un pequeño cuerpo de agua que descarga en el embalse. Las coordenadas tomadas en campo corresponden a: Longitud: -75° 9' 16", Latitud: 6° 14' 28". Las mismas difieren del punto autorizado para efectuar el vertimiento de la PTAR (Embalse Peñol – Guatapé).

Sitio de Descarga

- La PTAR cuenta con las unidades aprobadas por la Corporación en el permiso de vertimientos otorgado, **pero su cuerpo receptor del vertimiento no corresponde con el aprobado en dicho permiso, ya que en la visita se verificó que esta se realiza en un pequeño cuerpo de agua que descarga en el embalse, en el cual se evidencia estancamiento del vertimiento, generando olores ofensivos y cambio en las condiciones organolépticas (color oscuro en el cuerpo receptor), además de espumas.**

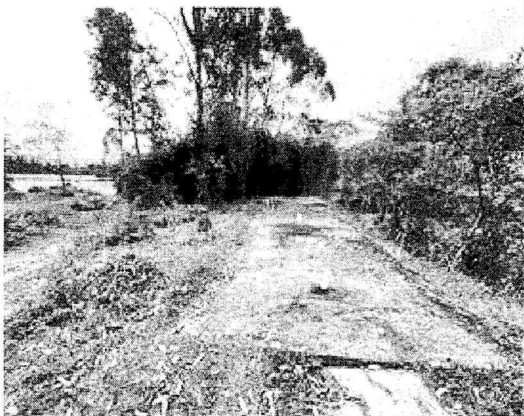
- No se cuenta con valla informativa que identifique la PTAR. Tampoco se tiene cerco en alambre que impida la libre circulación de personal externo y de animales hacia las unidades que componen el sistema, lo que puede generar accidentes.

PTAR carente de cerco en alambre

- **No se ha instalado valla informativa que identifique la PTAR. Tampoco se cuenta con cerco en alambre que impida la libre circulación de personal externo y de animales hacia las unidades que componen el sistema, con el fin de prevenir posibles accidentes.**

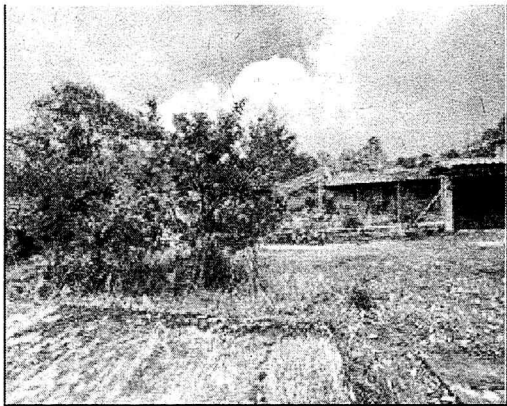
- Al momento de la visita se percibieron olores ofensivos provenientes de las unidades del sistema de tratamiento, sin embargo, estos no trascendían hacia las viviendas cercanas a la PTAR. Aunado a lo anterior, no se cuenta con cerco vivo en buen estado, el cual puede mitigar impactos al paisaje, además de prevenir la posible dispersión de olores ofensivos hacia los predios aledaños.

Cerco vivo deficiente

- Se percibieron olores ofensivos el día de la visita, provenientes de las unidades del sistema de tratamiento. No se cuenta con cerco vivo en buen estado, que mitigue impactos negativos al paisaje, además de prevenir la posible dispersión de olores ofensivos hacia los predios aledaños.
