## POR MEDIO DEL CUAL SE INICIA UN PROCEDIMIENTO ADMINISTRATIVO SANCIONATORIO DE CARÁCTER AMBIENTAL

### LA DIRECTORA DE LA REGIONAL BOSQUES DE LA CORPORACIÓN AUTÓNOMA REGIONAL DE LAS CUENCAS DE LOS RÍOS NEGRO Y NARE "CORNARE"

Que, en atención a la queja ambiental antes descrita, funcionarios del grupo técnico de la Regional Bosques procedió a realizar visita al predio de interés, de lo cual derivó el **Informe técnico N° IT-06549 del 14 de octubre de 2022**, dentro del cual se consignó lo siguiente:

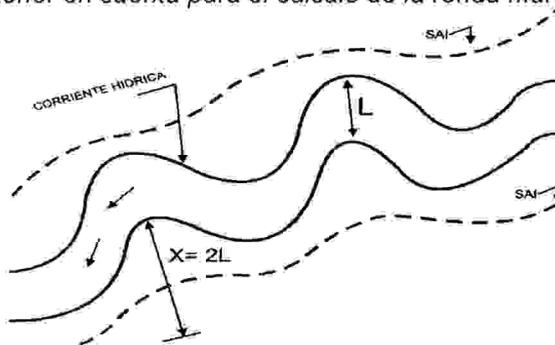
Ilustración 1. Ronda hídrica

En este caso, la ronda hídrica se debe delimitar mediante fotointerpretación y trabajo de campo. Lo primero será entrar a definir la longitud de la SAT, en la visita se pudo identificar una mancha de torrencialidad que se deberá tener en cuenta para el cálculo de la ronda hídrica.

Por lo tanto, la franja de protección de la fuente hídrica denominada "Sin nombre" localizada en las coordenadas geográficas X(W): -75°00'20.2" / Y (N): 5°59'39.8", las actividades que se hicieron en el sitio no cumplen con la ronda hídrica de la corriente, tal como se presenta en la siguiente tabla.

<b>Ronda hídrica</b>		
Coordenadas de la fuente hídrica: X(W): -75°00'20.2" / Y (N): 5°59'39.8"		
Coordenadas del predio intervenido: X(W): -75°00'20.7" / Y (N): 5°59'39.8"		
Ronda Hídrica: SAT + X		
L= 2.2 mts	X: 10 metros	SAT: 4.9 Metro
RH= SAI + X		4.9 mt + 10 mt RH: 14.9 metros

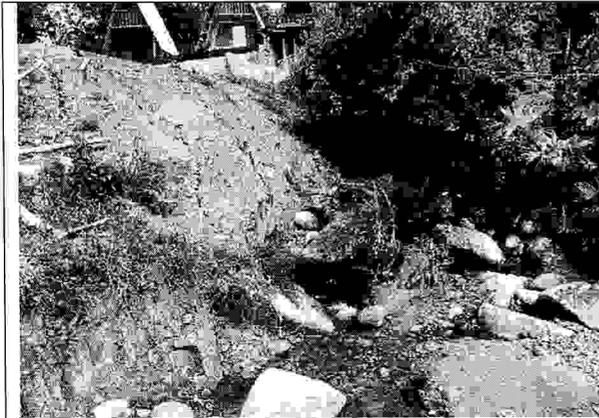
**Fotografía 1.** Pendiente de 45% y carencia de manejo de aguas de escorrentía

El predio identificado con FMI: 0031671 y PK Predios: 6602001000001000044, ubicado en las coordenadas geográficas X(W): -75°00'20.7" / Y (N):5°59'39.8", linda aproximadamente a 3 metros con la fuente hídrica denominada "Sin nombre", presentando una inclinación de 45%, generando posible afectación por sedimentación al cuerpo de agua, ya que por la pendiente mencionada y la cercanía a la quebrada puede llegar por escorrentía.

La actividad de movimiento de tierras para la construcción de las cabañas y zona húmeda en el predio reconocido con el FMI: 0031671 y PK Predios: 6602001000001000044, se realizó sin aplicar los lineamientos ambientales establecidos en el Acuerdo 265 de 2011 de Cornare, Toda vez que, no se evidencian adecuaciones para el manejo de las aguas de escorrentía, terraceo y estabilización del talud.

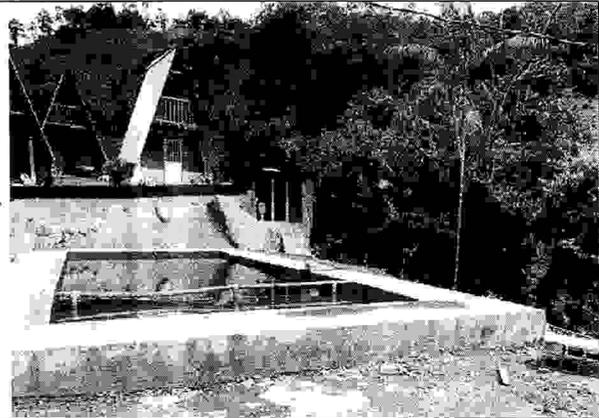
Durante el recorrido fue posible observar que la piscina y las unidades sanitarias fueron construidas en mampostería y adobe, ubicadas en las coordenadas geográficas X(W): -75°00'20.7" / Y (N):5°59'39.8", colindando a 3 metros aproximadamente de la quebrada denominada "Sin Nombre", consecuentemente las obras realizadas por la señora Martha Helena Velásquez Quiroz identificada con cédula de ciudadanía No. 43.100.055 presentan una pendiente aproximada de 45%. Por ende, no está respetando la ronda hídrica de la fuente hídrica anteriormente mencionada.

**Fotografía 2.** Contrucción de cabañas y zona húmeda

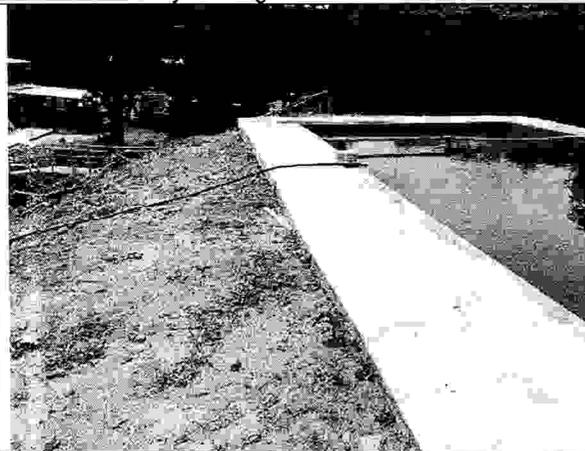
**Fotografía 3.** Aprovechamiento del recurso hídrico sin autorización de la autoridad ambiental

Consecuentemente, la señora Martha Helena Velásquez Quiroz está derivando el agua de la fuente hídrica en mención sin autorización de la autoridad ambiental, por lo tanto, en caso de continuar con el uso del agua para beneficio recreativo deberá tramitar el permiso de concesión de aguas superficiales.

**ARTÍCULO CUARTO: REQUERIR** a la señora **MARTHA HELENA VELÁSQUEZ QUIROZ**, identificada con cédula de ciudadanía No. 43.100.055, para que, en caso de que la actividad sea compatible con los usos del suelo, presente ante Cornare los respectivos permisos de concesión de aguas y vertimiento para el desarrollo de la actividad económica que se pretende realizar en el predio de su propiedad.

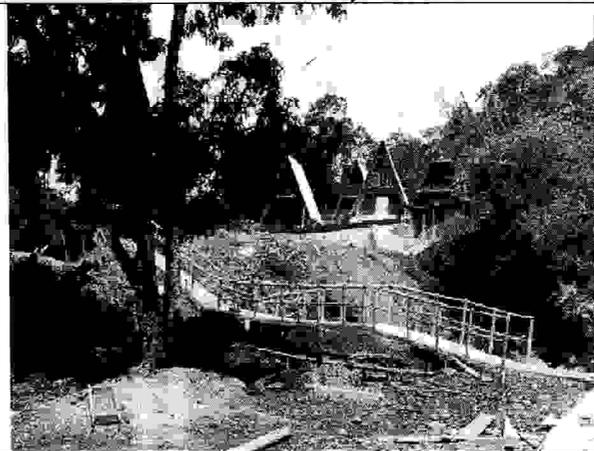
La actividad de movimiento de tierras, explanación y construcción de glamping (Cabañas y zona húmeda) en el predio reconocido con el FMI: 0031671 y PK Predios: 6602001000001000044, se realizó sin aplicar los lineamientos ambientales establecidos en el Acuerdo 265 de 2011 de Cornare. Toda vez que, no se evidencian adecuaciones para el manejo de las aguas de escorrentía, terraceo y estabilización del talud.

**Fotografía 4.** Incumplimiento al Acuerdo Corporativo No. 265 de 2011 de Cornare.

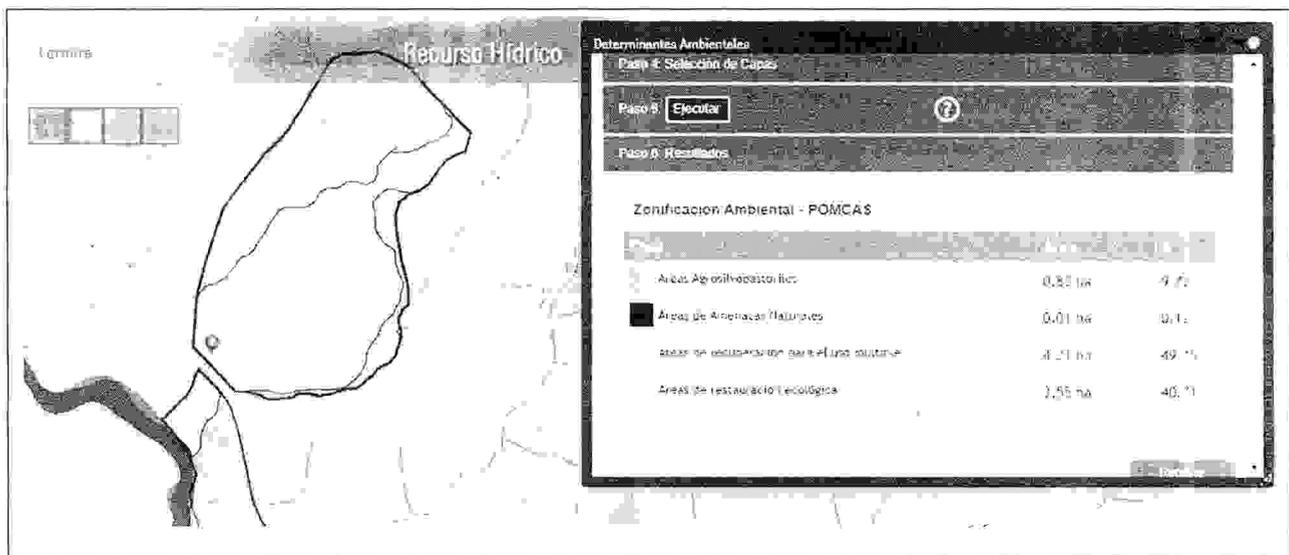
El predio por donde discurre la fuente denominada "Quebrada La Tebaida", se localiza dentro del POMCA del Río Samaná Norte, aprobado mediante Resolución No. 112-7293-2017 del 21 de diciembre de 2017, áreas agrosilvopastoriles (9.72%), áreas de Amenazas Naturales (0,12), áreas de recuperación para el uso múltiple (49.45 %) y áreas de restauración ecológica (40,71%). Las actividades realizadas y verificadas en el terreno se ubican en áreas de recuperación para el uso múltiple.

**Imagen 1:** Mapa de localización del predio y zonificación del POMCA, Fuente Geoportal – Cornare 2022.
