## RESOLUCIÓN No.

### POR MEDIO DE LA CUAL SE IMPONE UNA MEDIDA PREVENTIVA

Que en atención a la solicitud referida, el día 18 de octubre del 2022, se llevó a cabo visita técnica en el lugar de la presunta afectación, generándose el informe técnico N° IT-06711-2022 del 24 de octubre de 2022, en el cual se plasman las siguientes observaciones y conclusiones:

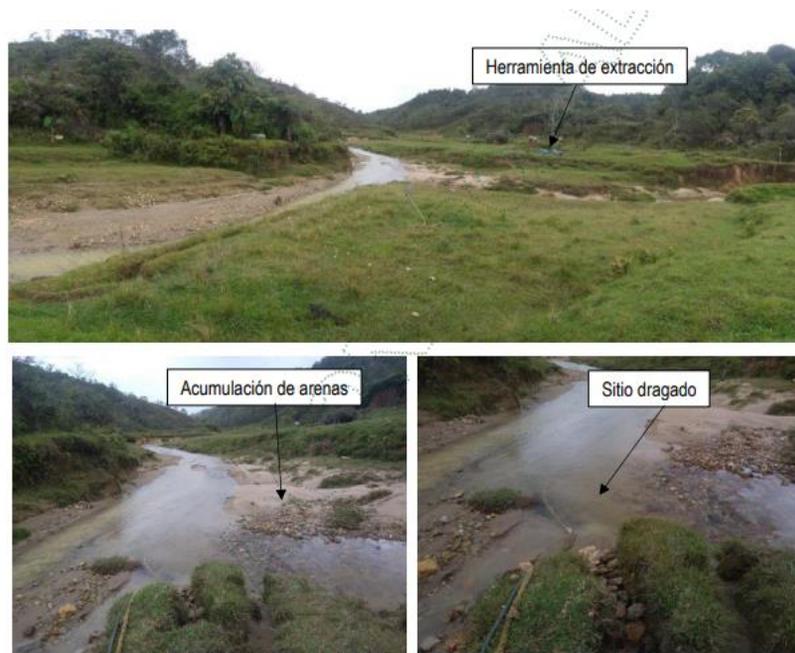
Al llegar al sitio se verificó que las dragas se hallan en una de las márgenes de las Q. Sin Nombre 1 y Q. Sin Nombre 2, como se muestra en la siguiente Foto. Se encontró acumulación de arenas y se halló el sitio donde se estaba realizando la succión.

Foto 1. Sitio donde se realizó actividad de dragado. Fuente: Cornare, 2022.

**ARTÍCULO PRIMERO: IMPONER MEDIDA PREVENTIVA DE SUSPENSIÓN INMEDIATA** de las actividades de extracción de material que se adelantan en el sitio con coordenadas geográficas 06°28'15.34" N y 75°11'17.12" W, específicamente en la cuenca de las quebradas La Trinidad y San Miguel, en la vereda Playas del municipio de Santo Domingo Antioquia, la anterior medida se impone a los señores **HENRY NELSON RUA BARRERA**, identificado con la cédula de ciudadanía N° 71385919 y **JLLOJAN ANDRES PÉREZ GARZÓN**, identificado con la cédula de ciudadanía N° 1.103.672.022.

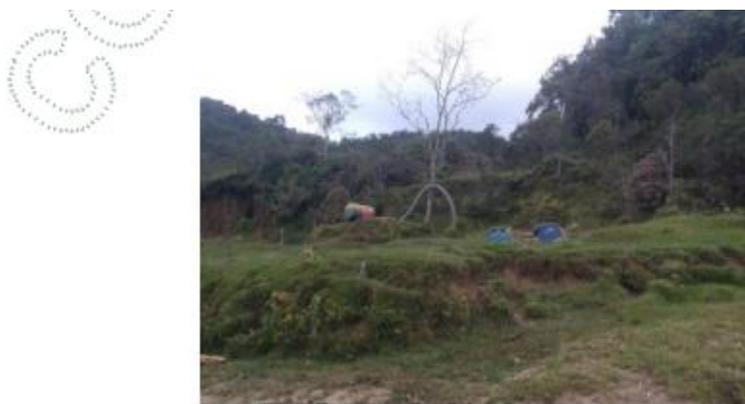
Foto 2. Dragas dispuestas en margen de la fuente hídrica después de operativo. Fuente: Cornare, 2022.

Al observar el sitio aguas abajo se encontró la quebrada en sus condiciones naturales, en donde las barras aluviales se encuentran compuestas por arenas y gravas de manera aleatoria (Foto 3). No obstante, la imagen inferior izquierda de la Foto 2 evidencia la disposición antrópica de las arenas del lecho del cauce.

Las herramientas halladas corresponden a mangueras y tanques de sedimentación.

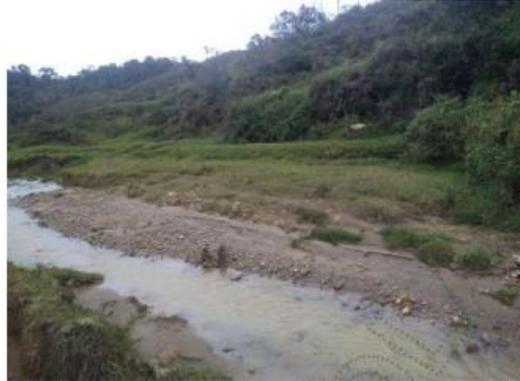
Foto 3. Condiciones naturales de la fuente hídrica. Fuente: Cornare, 2022.

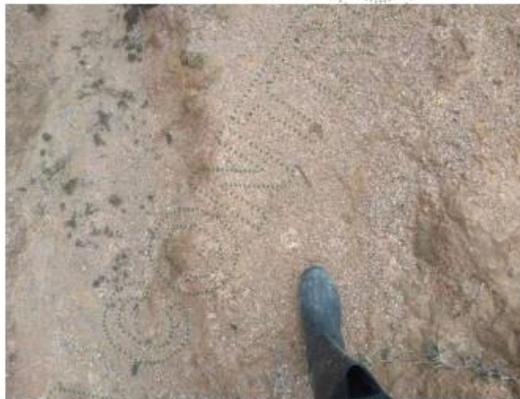
Foto 4. Perfil de meteorización del Batolito Antioqueño. Fuente: Cornare, 2022.

Dada la unidad geológica encontrada en campo, perfil de meteorización del Batolito Antioqueño (Foto 4), es común identificar que la actividad minera está relacionada a la extracción de oro, asociado a dicha unidad y a los depósitos aluviales del sector.

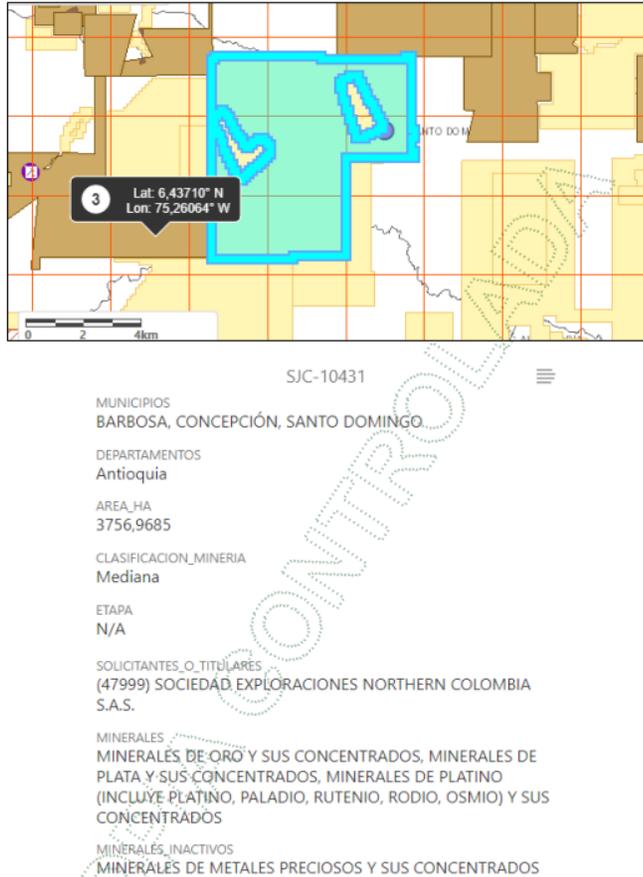
Verificada la Plataforma ANNA Minería de la Agencia Nacional de Minería para las coordenadas geográficas de referencia 06°28'15.34" N y 75°11'17.12" W este se encuentra dentro de una solicitud minera SJC-10431 de Sociedad de Exploraciones Northern Colombia S.A.S. A continuación, se muestra lo verificado en dicha plataforma:

Figura 2. Solicitud o título minero Sociedad Exploraciones Northern Colombia S.A.S, según plataforma ANNA.
