### POR MEDIO DEL CUAL SE IMPONE UNA MEDIDA PREVENTIVA Y SE INICIA UN PROCEDIMIENTO ADMINISTRATIVO SANCIONATORIO DE CARÁCTER AMBIENTAL

#### LA DIRECTORA DE LA REGIONAL BOSQUES DE LA CORPORACIÓN AUTÓNOMA REGIONAL DE LAS CUENCAS DE LOS RÍOS NEGRO Y NARE "CORNARE"

Que, en ejercicio de funciones de control y seguimiento, funcionarios de la Regional Bosques procedieron a realizar visita técnica el día 18 de abril de 2022, de lo cual se generó el **Informe técnico de queja N° IT-02984 del 12 de mayo de 2022**, dentro del cual se consignó lo siguiente:

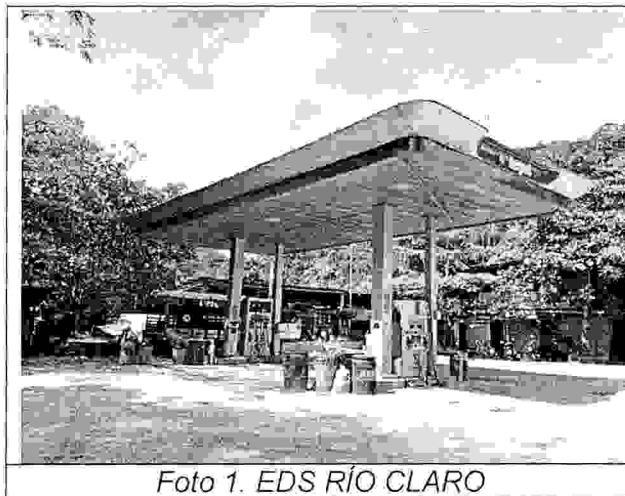
- La EDS cuenta con una (1) isla con dos distribuidores de combustible cuyos alrededores se encuentran rodeados por cárcamo perimetral (ver foto 1), que colecta los residuos líquidos de combustible que ocasionalmente se pueden generar dentro de estas áreas, para posteriormente ser conducidas a un sistema de tratamiento primario, tipo trampa grasas.

- La EDS RÍO CLARO, centra sus actividades en la venta directa de combustible para automotores, contando con una isla con dos distribuidores de gasolina la cual se encuentra bordeada por un cárcamo perimetral que colecta los residuos líquidos de combustible derramados, que ocasionalmente se puede generar dentro del establecimiento debido al desarrollo de la actividad, para luego ser conducidos al Sistema de Tratamiento de Aguas Residuales no Domésticas (Trampa grasas) con el objetivo de tratar las aguas y ser descargadas al cuerpo receptor, el cual según el informe técnico con radicado **No. 134-0066 del 16 de febrero del 2017**, por medio del cual se conceptúa sobre un permiso de vertimientos, el efluente debe ser descargado a la quebrada Villa Sofía, sin embargo, dentro de la correspondencia externa con radicado **No. 134-0044 del 31 de enero del 2017**, por medio de la cual el usuario solicitó inicio del trámite de permiso de vertimientos, se evidenció que, dentro del análisis de muestras realizadas al efluente, se describe que el cuerpo receptor es el Río Claro, no obstante, en el momento de la visita se informó que, el vertimiento era descargado a campo de infiltración.

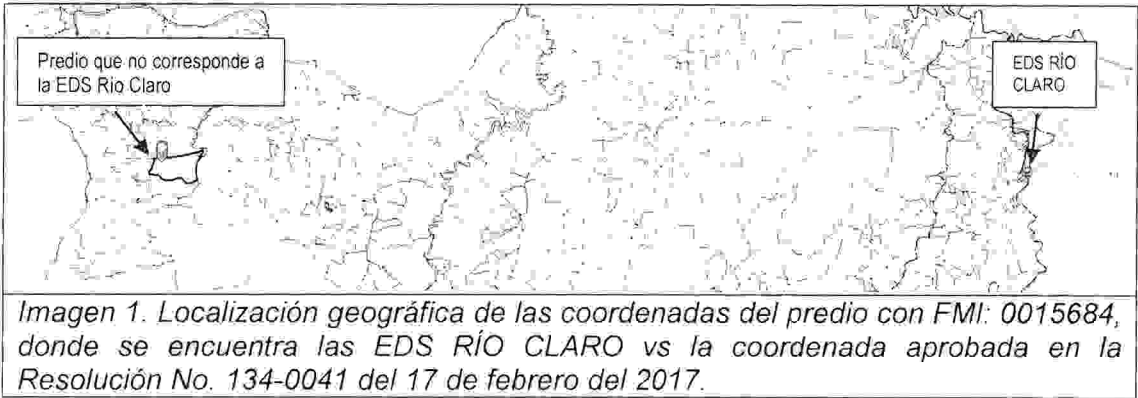
- Seguidamente, las coordenadas W:-75°2'3.528", Y:5°54'11.098" establecidas para el punto de descarga, se ubican en la vereda El Porvenir del municipio de San Francisco, un sitio muy retirado al predio donde funciona la **ESTACIÓN DE SERVICIOS RÍO CLARO**, (ver imagen 1), por lo tanto, se hace necesario ajustar dicha información y ser reemplazada por las coordenadas W:-74°51'23.19", Y: 5°54'3.60" que hace parte del predio de interés donde se desarrolla la actividad asociada al permiso de vertimientos.

- Las coordenadas W:-75°2'3.528", Y:5°54'11.098" establecidas para el punto de descarga, descritas en el informe técnico con radicado **No. 134-0066 del 16 de febrero del 2017**, por medio del cual se conceptúa sobre un permiso de vertimientos, no corresponde al sitio de interés, toda vez que este punto se ubican en la vereda El Porvenir del municipio de San Francisco, un sitio muy retirado al predio donde funciona la ESTACIÓN DE SERVICIOS RÍO CLARO, por lo tanto, se hace necesario ajustar dicha información y ser reemplazada por las coordenadas W:-74°51'23.19", Y: 5°54'3.60", las cuales si pertenecen al predio de interés donde se desarrolla la actividad asociada al permiso de vertimientos y corresponden a la ubicación del campo de infiltración.

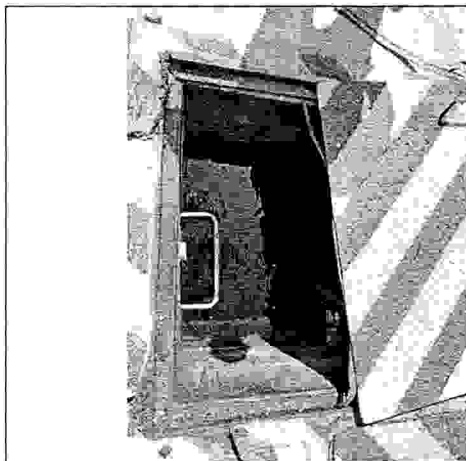
Foto 3. Primer compartimiento del sistema trampa grasas de la EDS Río Claro.

- La **ESTACIÓN DE SERVICIOS RÍO CLARO**, poseen kit de derrames los cuales son almacenados en el establecimiento de comercio en una caneca cerca a los distribuidores de gasolina (ver foto2).
- El sistema de trampa grasa se encontraba con residuos sólidos, jabones y trazas de natas, en los compartimientos 1 y 2, evidenciándose que aún no se le había realizado mantenimiento a dicho sistema (ver foto 3 y 4).

- Durante la visita técnica se apreció que el sistema de trampa grasa se encontraba con residuos sólidos, jabones y traza de natas, evidenciándose la falta de mantenimiento de dicho sistema, además, se apreció que la penúltima caja del sistema se encontraba llena.

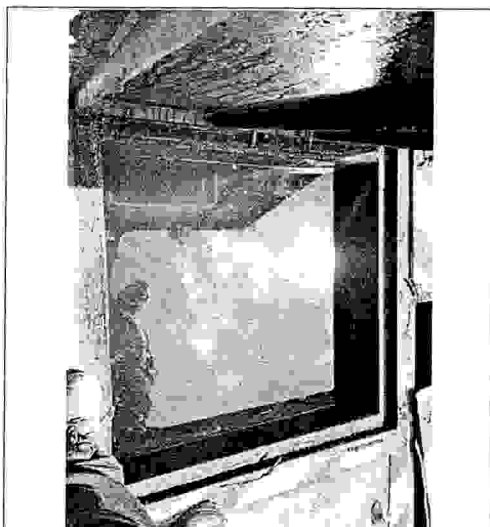
Foto 5. Tercer compartimiento del sistema Trampa Grasa EDS Río Claro.

- Se evidenció que el tercer compartimiento, del sistema trampa grasa estaba completamente lleno (ver foto 5).

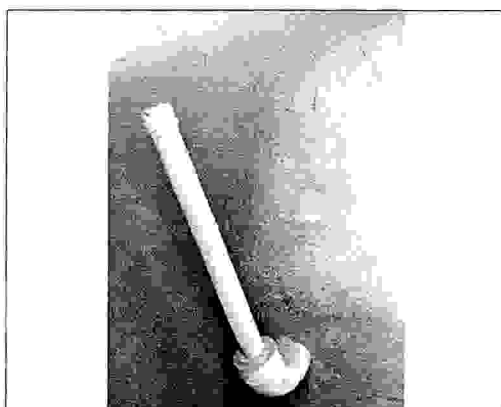
Foto 6. Cuarto compartimiento del sistema trampa grasa de la EDS Río Claro.

- Finalmente se observó un cuarto compartimiento de la trampa grasa en la cual se identificó que allí se encontraba la salida del sistema, el cual cuenta con un tubo de dos (2) pulgadas, encontrándose sellado con un tapón, dando a entender que dicho sistema no está entregando el efluente al cuerpo receptor y estaría funcionando como un tanque de almacenamiento (ver foto 6).

- De acuerdo con lo anterior, al momento de la visita técnica se evidenció que el último compartimiento de la trampa grasa se encontraba sellado, dando a entender que no se está generando vertimientos, sin embargo, el usuario no ha presentado a Cornare la solicitud de clausura de la trampa grasa, por lo tanto, de ser así, se deberá informar a la Corporación como está funcionando el Sistema de tratamiento de Aguas Residuales no Domésticas de la EDS RÍO CLARO.

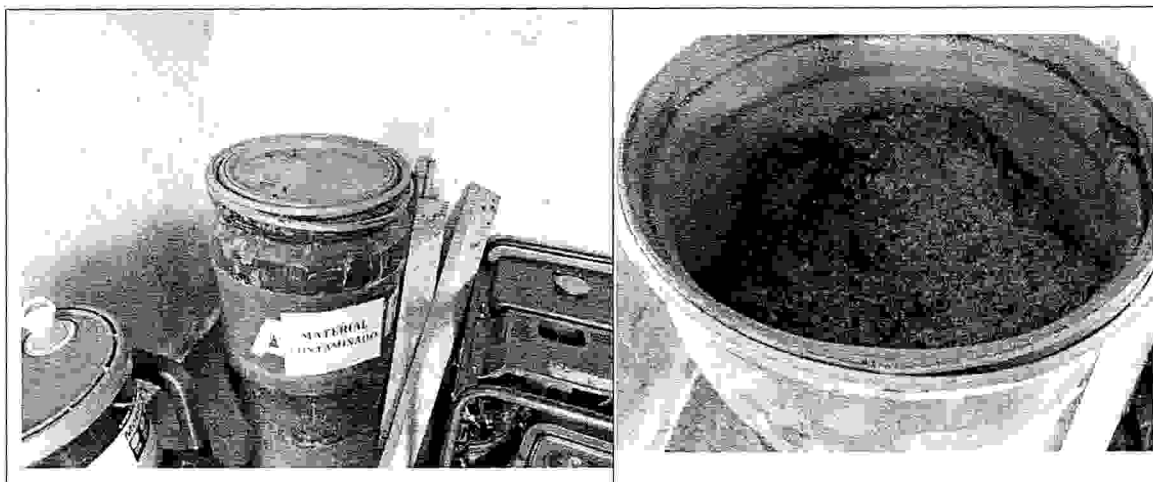
Foto 7 y 8. Caneca de disposición final de residuos peligrosos de la EDS RÍO CLARO

- Sin embargo, teniendo en cuenta lo anterior, el usuario no ha reportado a la Corporación la clausura de la salida del sistema de trampa grasa, además, no hay evidencia de la disposición final de dichas aguas contaminadas, por lo que es necesario que se aclare como está funcionando actualmente el Sistema de Tratamiento de Aguas Residuales no Domésticas de la EDS RÍO CLARO.
- Del mismo modo, en el recorrido manifestaron que la mayoría de las veces el mantenimiento es realizado por empleados de la ESTACIÓN DE SERVICIOS RÍO CLARO, quienes recogen los sólidos y trazas de natas sobre una caneca rotulada que posteriormente son dispuestas a través de la empresa GEOFUTURO, (ver foto 7 y 8).

- Los residuos peligrosos generados por el mantenimiento de la trampa grasas de la EDS RÍO CLARO, son dispuestos por la Empresa GEOFUTURO, sin embargo, no hay certificado o contrato que lo confirme.

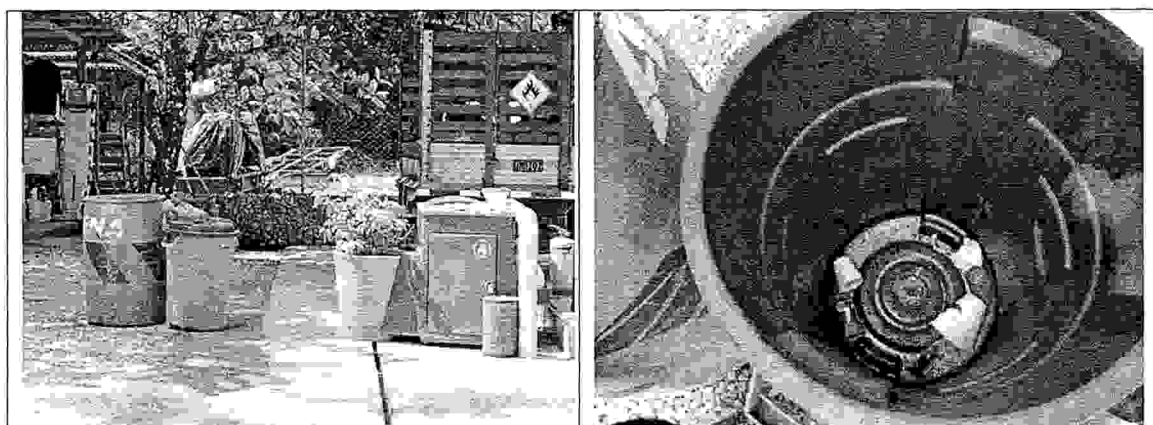
Foto 9 y 10. Caneca de disposición final de residuos peligrosos de la EDS RÍO CLARO

- Las tapas de la trampa grasas se encontraban selladas con material epóxico con el objetivo de evitar el ingreso de aguas lluvias al sistema, sin embargo, en el momento de la visita informaron que se pensará en idear otra alternativa para evitar el ingreso de dichas aguas.
- En cuanto a los recipientes de los aceites para automotores que se venden dentro del establecimiento de comercio, los cuales son usados dentro del Establecimiento de Comercio por parte de los compradores, son dispuestos en una caneca roja para ser entregados a la señora que les provee el producto, (ver foto 9 y 10). Sin embargo, deben demostrar la disposición final de estos o certificación de la misma.

- Las tapas de la trampa grasas se encontraban selladas con material epóxico con el objetivo de evitar el ingreso de aguas lluvias al sistema, sin embargo, algunas ya estaban despegadas y en el momento de la visita informaron que se pensará en idear otra alternativa para evitar el ingreso de dichas aguas.

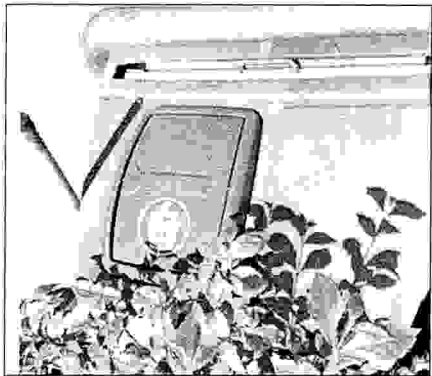
Foto 11. Punto ecológico adoptado en la EDS Río Claro.

- La ESTACIÓN DE SERVICIOS no cuenta con un punto ecológico adecuado para la separación de los residuos sólidos generados por el establecimiento de comercio, toda vez que durante la visita técnica se apreció que no han adoptado el nuevo código de colores de acuerdo con **la Resolución No. 2184 de 2019, "Por la cual se modifica la resolución 668 de 2016 sobre el uso racional de bolsas plásticas y se adoptan otras disposiciones"**, con el fin de separar y disponer adecuadamente los residuos sólidos generados, (ver foto 11).

- Dentro del establecimiento de comercio, se apreció que no han adoptado el nuevo código de colores de acuerdo con la Resolución No. 2184 de 2019, "Por la cual se modifica la resolución 668 de 2016 sobre el uso racional de bolsas plásticas y se adoptan otras disposiciones", con el fin de separar y disponer adecuadamente los residuos sólidos generados.
